BLOQUE 6
**ESTUDIO PATOLÓGICO Y
DIAGNÓSTICO DEL INMUEBLE**
FICHA No. 1
CII 68 No.53-45
REGISTRO FOTOGRÁFICO – FACHADA SUR

**ESTUDIO PATOLÓGICO Y
 DIAGNÓSTICO DEL INMUEBLE**

CII 68 No.53-45

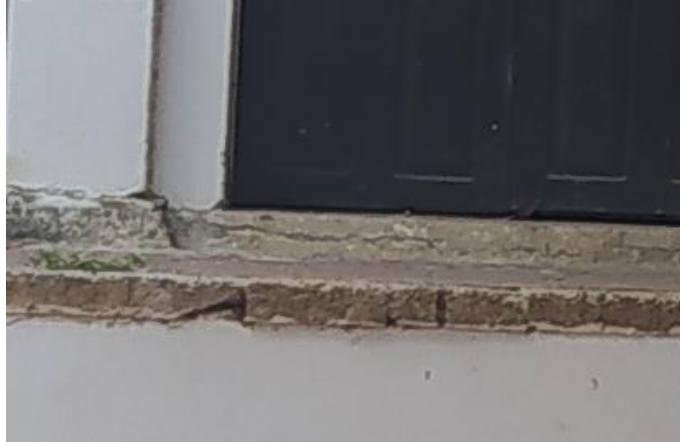
01

Descripción: Fisuras producto de las contracciones y dilataciones generadas por los cambios bruscos de temperatura, debido a la exposición directa de la estructura muraria a la intemperie.

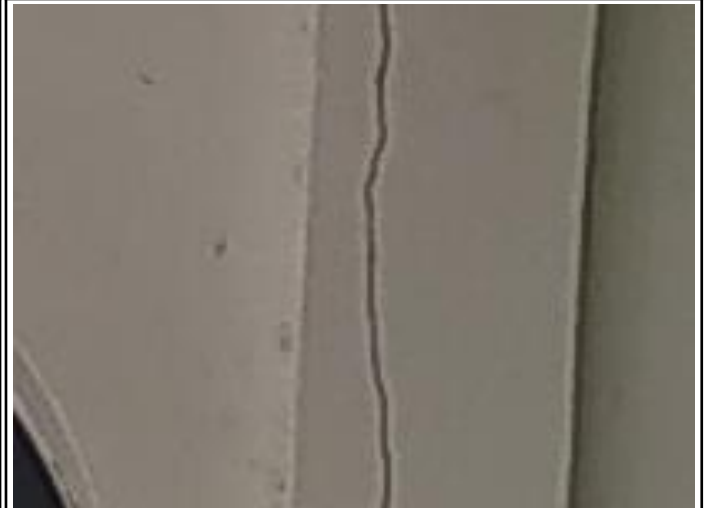
02

Descripción: Fisuras producto de las contracciones y dilataciones generadas por los cambios bruscos de temperatura, debido a la exposición directa de la estructura muraria a la intemperie.

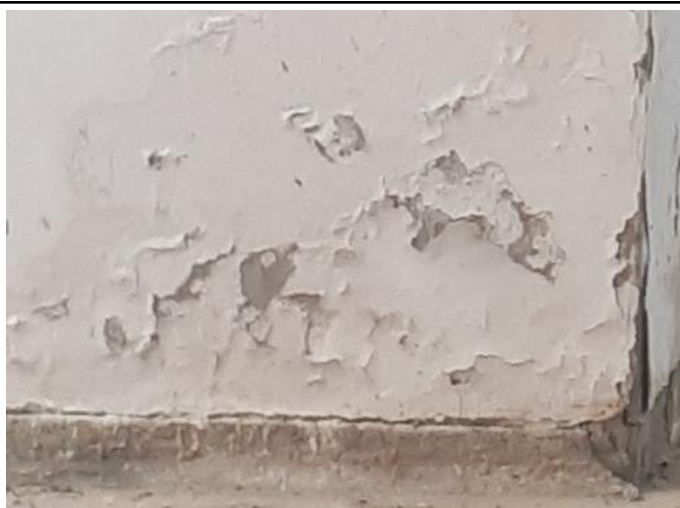
03

Descripción: Afectación y desprendimiento en el material de acabado, debido al desgaste superficial, a causa principalmente, de la presencia de humedad.

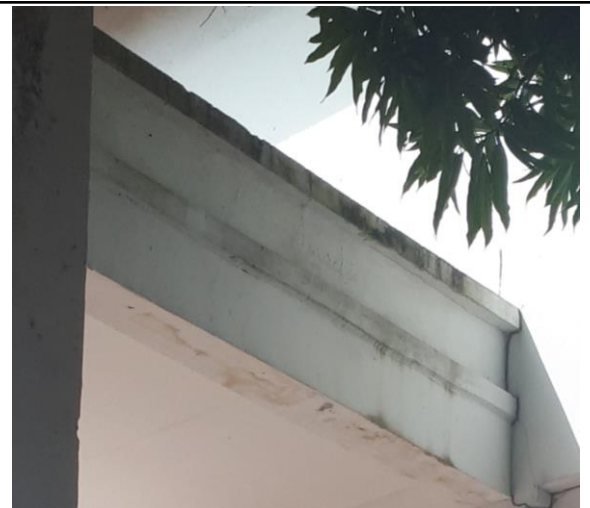
04

Descripción: Fisuras producto de las contracciones y dilataciones generadas por los cambios bruscos de temperatura, debido a la exposición directa de la estructura muraria a la intemperie.

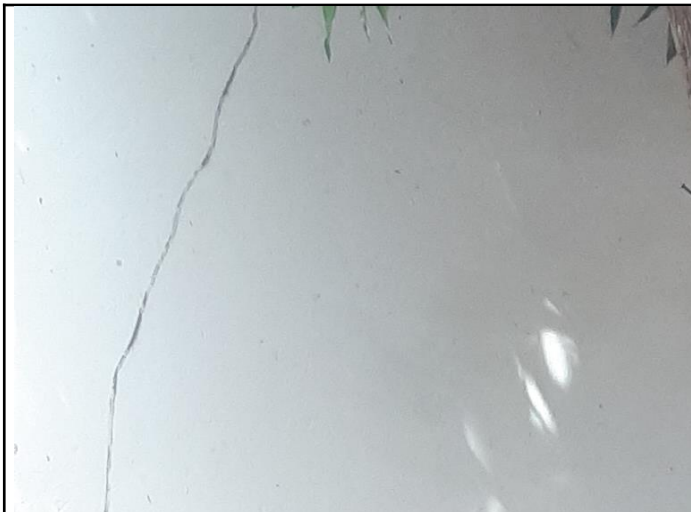
05

Descripción: Fisuras producto de las contracciones y dilataciones generadas por los cambios bruscos de temperatura, debido a la exposición directa de la estructura muraria a la intemperie.

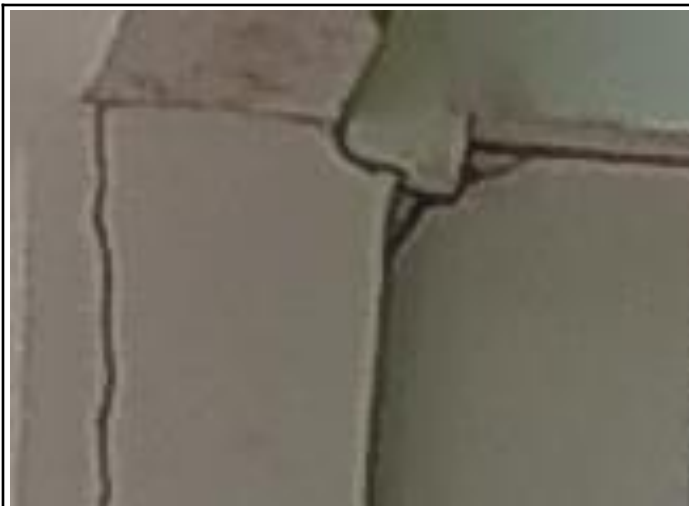
06

Descripción: Fisuras producto de las contracciones y dilataciones generadas por los cambios bruscos de temperatura, debido a la exposición directa de la estructura muraria a la intemperie.

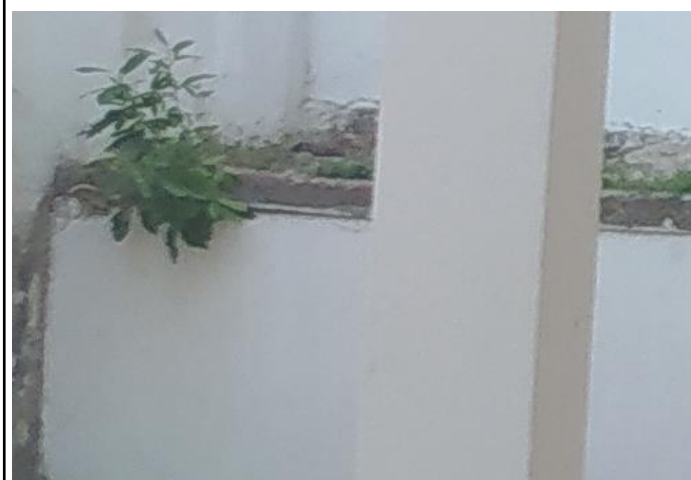
07

Descripción: La falta de mantenimiento, el empozamiento de aguas lluvias y las concentraciones de humedad contribuyen al rápido crecimiento de los organismos vegetales.

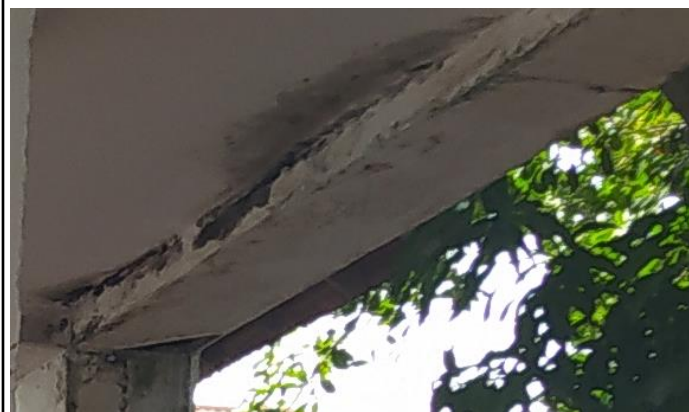
08

Descripción: Estas manchas son causadas por la acumulación y filtración de agua en los muros, generando humedad y crecimientos irregulares de vegetación parasita y hongos como el moho.

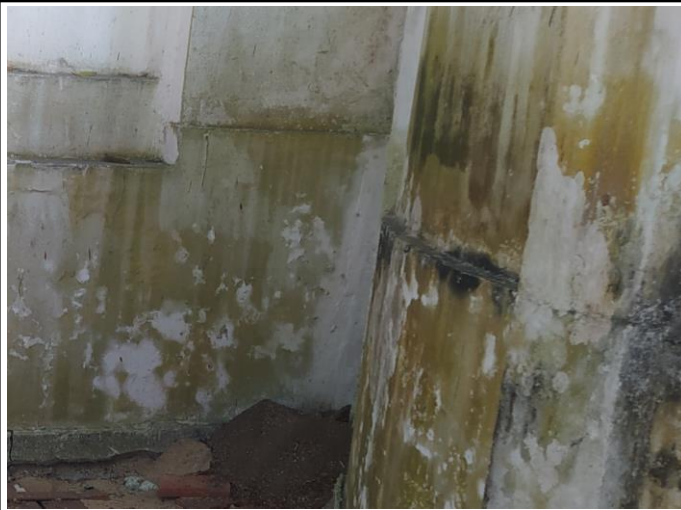
09

Descripción: Escurrideros sucios por presencia de suciedades adosadas a la superficie de los muros, debido a la acumulación y permanencia de partículas ensuciantes en los poros del acabado.

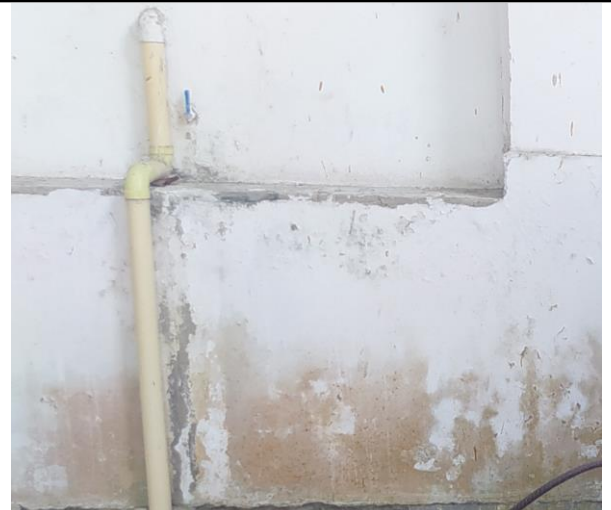
10

Descripción: Deterioro continuo a la estructura portante, debido a la falta de mantenimiento y la alteración espacial provocada sobre la integridad del inmueble.

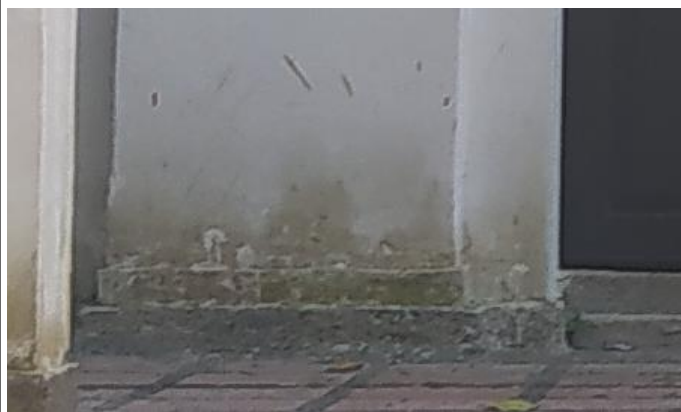
11

Descripción: Estas manchas son causadas por la acumulación y filtración de agua en los muros, generando humedad y crecimientos irregulares de vegetación parasita y hongos como el moho.

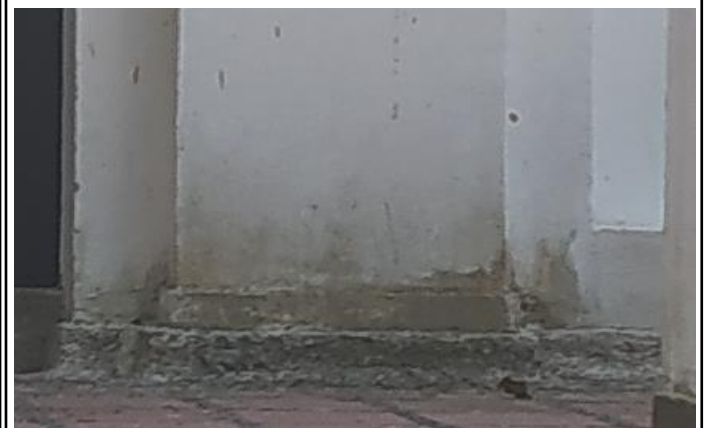
12

Descripción: Estas manchas son causadas por la acumulación y filtración de agua en los muros, generando humedad y crecimientos irregulares de vegetación parasita y hongos como el moho.

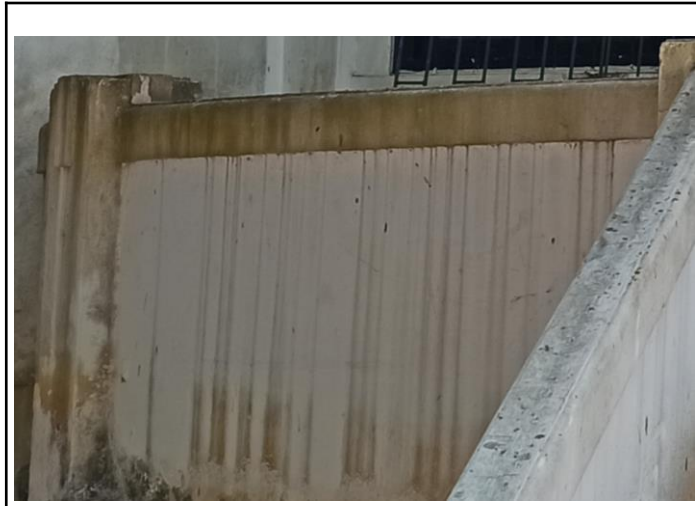
Foto No.	13
Ubicación	Muro bajo. Ejes 2 y 3.

Descripción: Escurrideros sucios por presencia de suciedades adosadas a la superficie de los muros, debido a la acumulación y permanencia de partículas ensuciantes en los poros del acabado.

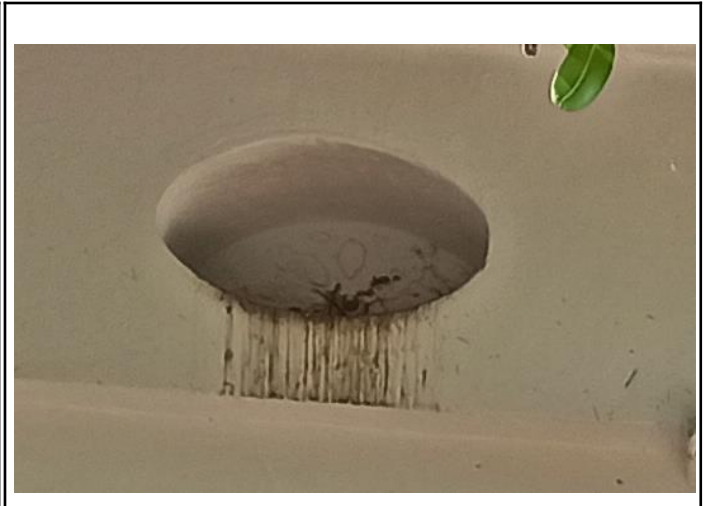
Foto No.	14
Ubicación	Ventana. Ejes 3 y 4.

Descripción: Escurrideros sucios por presencia de suciedades concentradas en los oculos sellados. Crecimiento de organismos vegetales por la humedad.

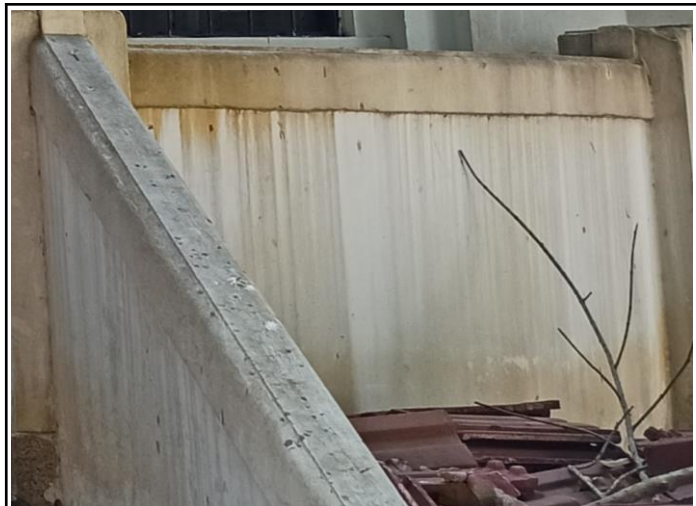
Foto No.	15
Ubicación	Muro bajo. Ejes 3 y 4

Descripción: Escurrideros sucios por presencia de suciedades adosadas a la superficie de los muros, debido a la acumulación y permanencia de partículas ensuciantes en los poros del acabado

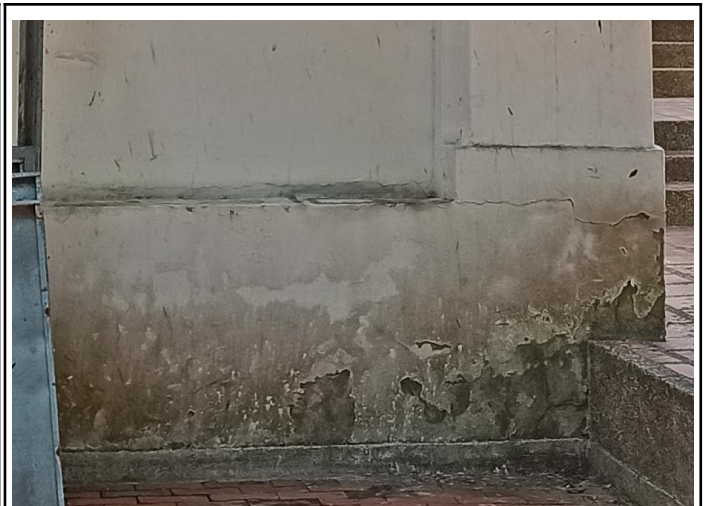
Foto No.	16
Ubicación	Muro bajo. Ejes 3 y 4

Descripción: Afectación y desprendimiento en el material de acabado, debido al desgaste superficial, a causa principalmente, de la presencia de humedad.

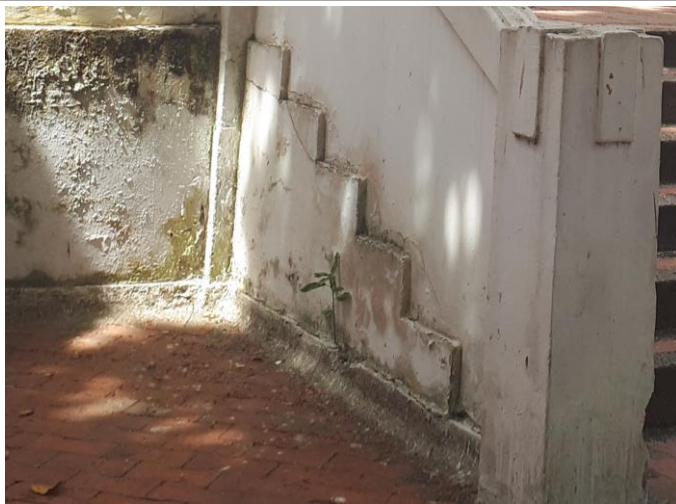
17

Descripción: Estas manchas son causadas por la acumulación y filtración de agua en los muros, generando humedad y crecimientos irregulares de vegetación parasita y hongos como el moho.

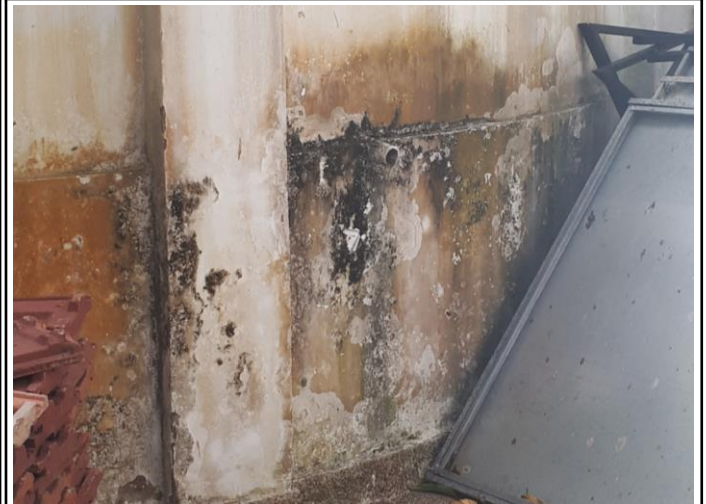
18

Descripción: Estas manchas son causadas por la acumulación y filtración de agua en los muros, generando humedad y crecimientos irregulares de vegetación parasita y hongos como el moho.

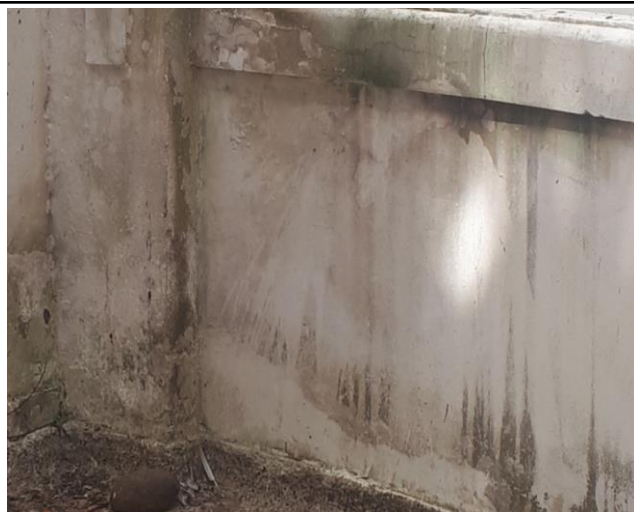
19

Descripción: Estas manchas son causadas por la acumulación y filtración de agua en los muros, generando humedad y crecimientos irregulares de vegetación parasita y hongos como el moho.

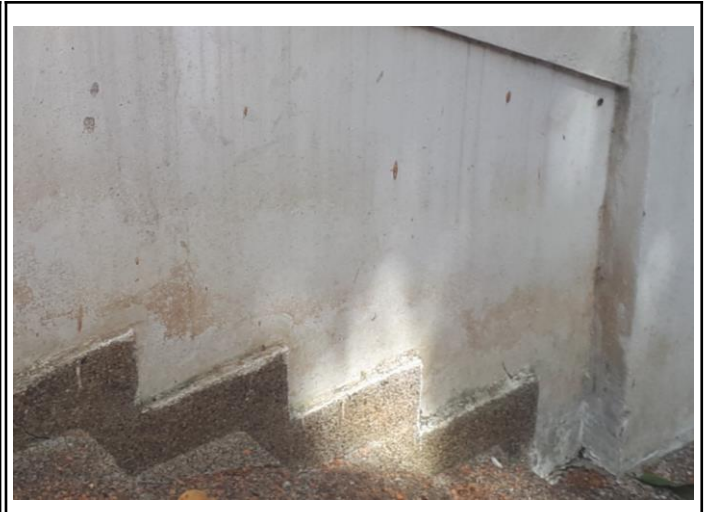
20

Descripción: Escurrideros sucios por presencia de suciedades adosadas a la superficie de los muros, debido a la acumulación y permanencia de partículas ensuciantes en los poros del acabado.

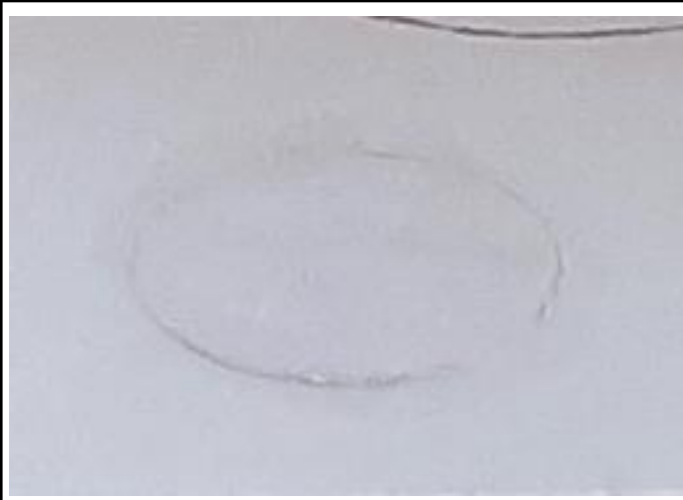
21

Descripción: Alteraciones en la geometría de los elementos de fachada por cuenta del sellamiento de los óculos.

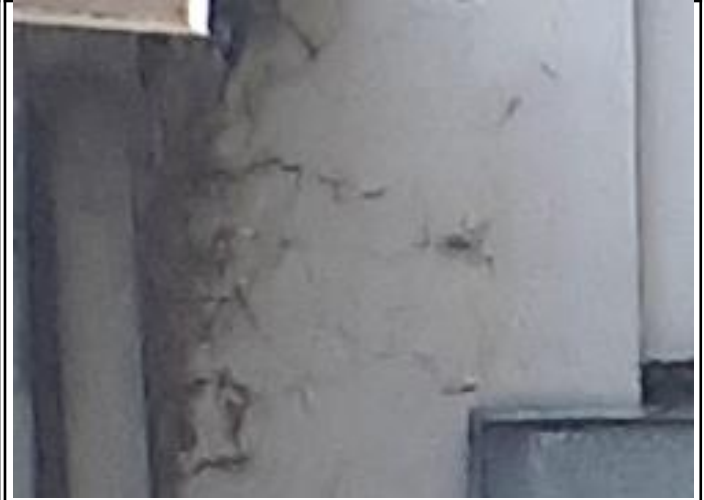
22

Descripción: Afectación y desprendimiento en el material de acabado, debido al desgaste superficial, a causa principalmente, de la presencia de humedad.

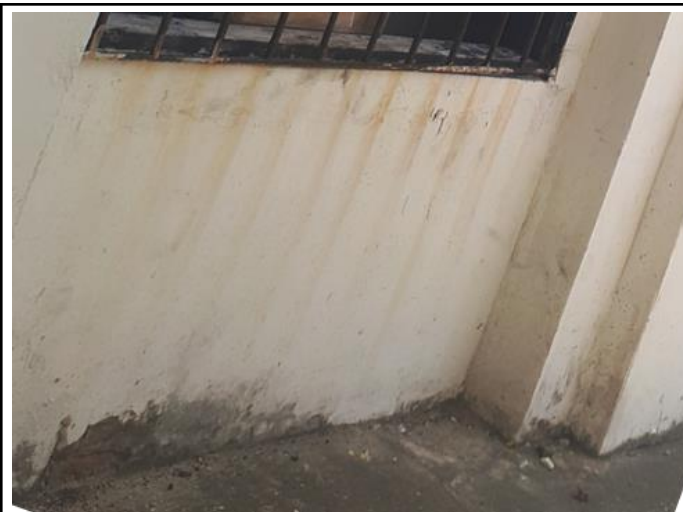
23

Descripción: Estas manchas son causadas por la acumulación y filtración de agua en los muros, generando humedad y marcas por corrosión de los protectores de ventana metálicos.

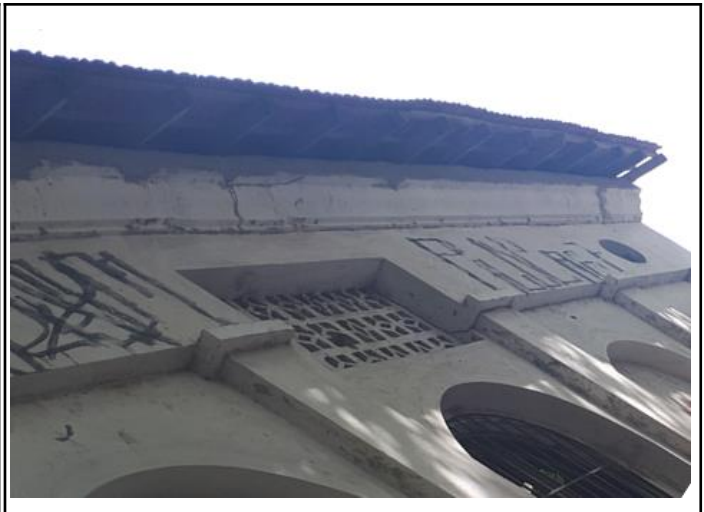
24

Descripción: Fisuras en cornisas producto de las contracciones y dilataciones generadas por los cambios bruscos de temperatura, debido a la exposición directa a la intemperie.

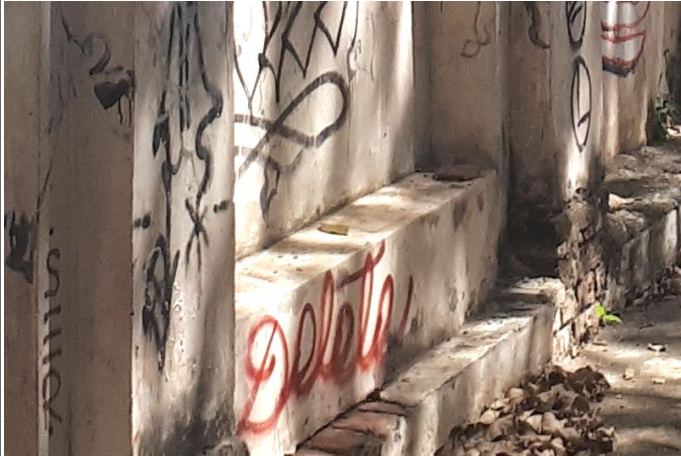
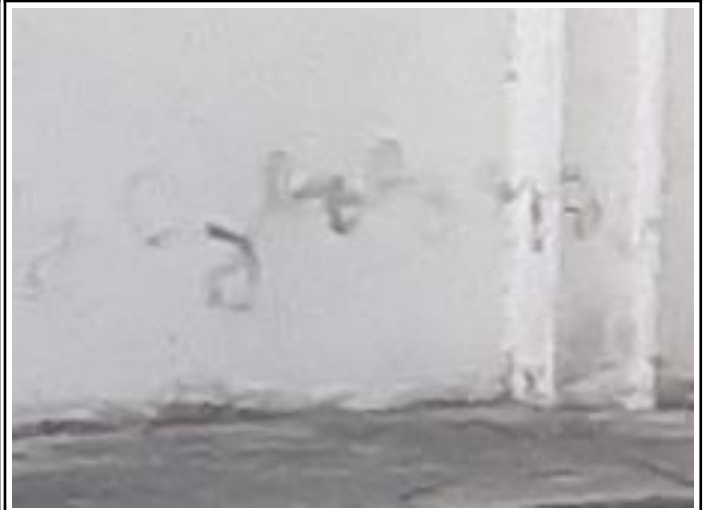
Foto No.	25	Foto No.	26
Ubicación	Antepecho Eje A. Entre Ejes 2 y 3.	Ubicación	Muro bajo Eje A. Entre Ejes 8 y 9.
Descripción: La presencia humedad capilar ascendente, manchas y rayas en los muros ha ocasionado un deterioro progresivo en los acabados de los muros.		Descripción: Afectación y desprendimiento en el material de acabado, debido al desgaste superficial, a causa principalmente, de la presencia de humedad.

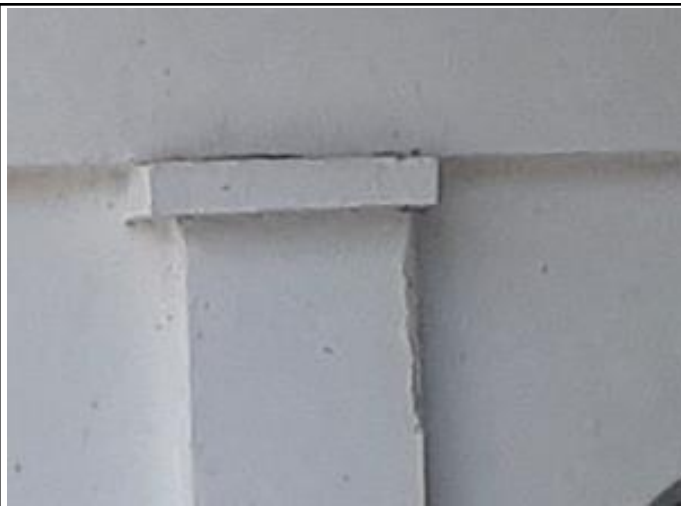
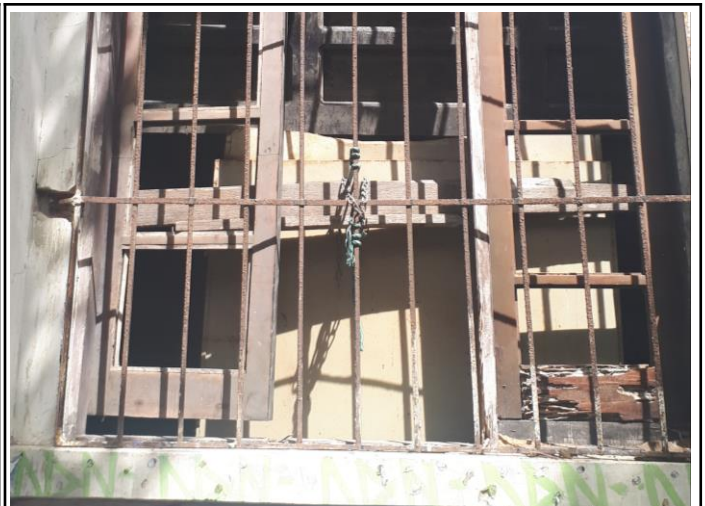
Foto No.	27	Foto No.	28
Ubicación	Columna Eje 9 con Eje A	Ubicación	Ventana Eje A. Entre Ejes 1 y 2
Descripción: La estructura presenta y pérdida de material, en menores proporciones, lo que ocasiona una desigualdad en la geometría de los mampuestos y corrosión en elementos metálicos.		Descripción: El continuo saqueo de elementos en madera y la falta de mantenimiento de la piezas existentes, han generado como causa indirecta la pérdida en la geometría de los elementos.

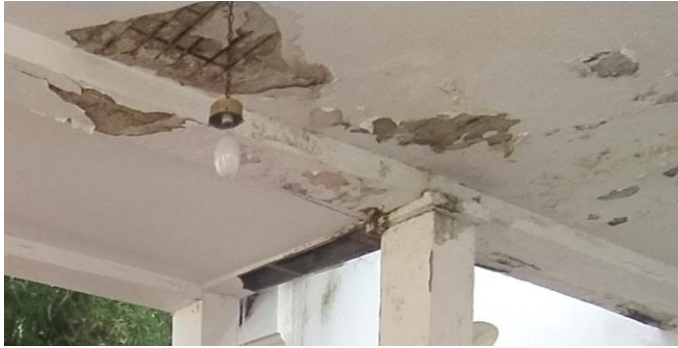
29

Descripción: La placa superior presenta pérdida de material, lo que ocasiona una desigualdad en la geometría de los recubrimientos y corrosión en elementos estructurales.

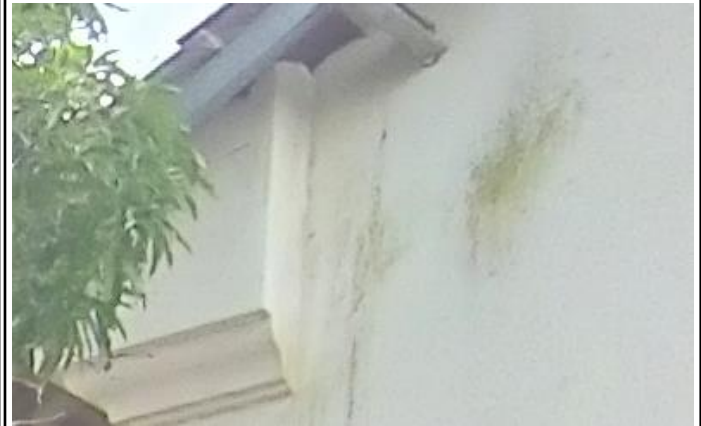
30

Descripción: Estas manchas son causadas por la acumulación y filtración de agua en los muros, generando humedad y crecimientos irregulares de vegetación parasita y hongos como el moho.

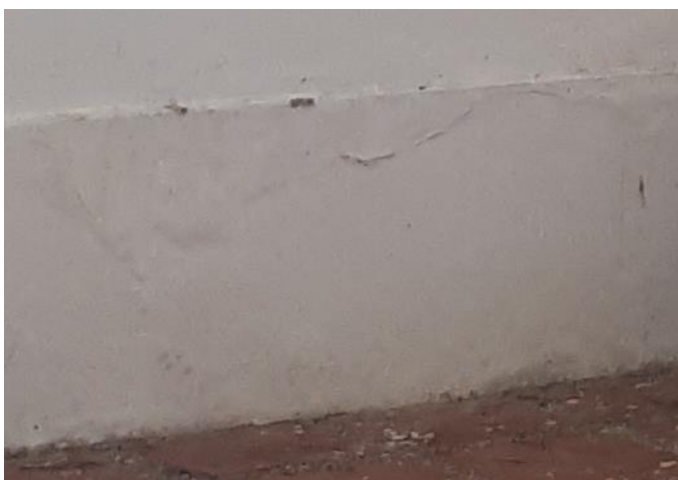
31

Descripción: Afectación y desprendimiento en el material de acabado, debido al desgaste superficial, a causa principalmente, de la presencia de humedad.

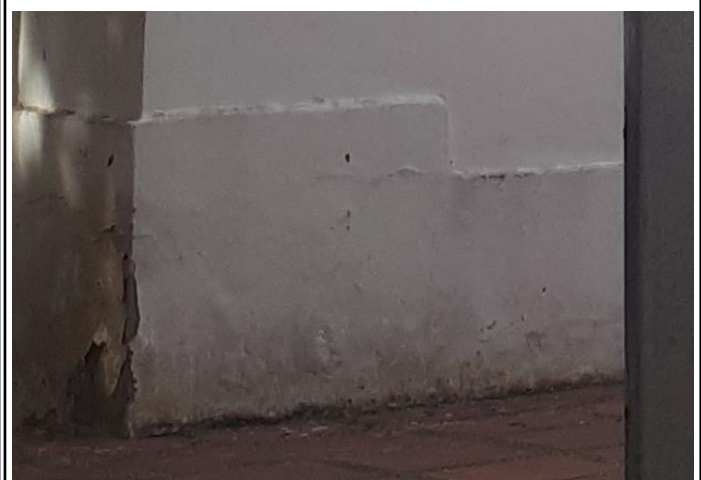
32

Descripción: Afectación y desprendimiento en el material de acabado, debido al desgaste superficial, a causa principalmente, de la presencia de humedad.

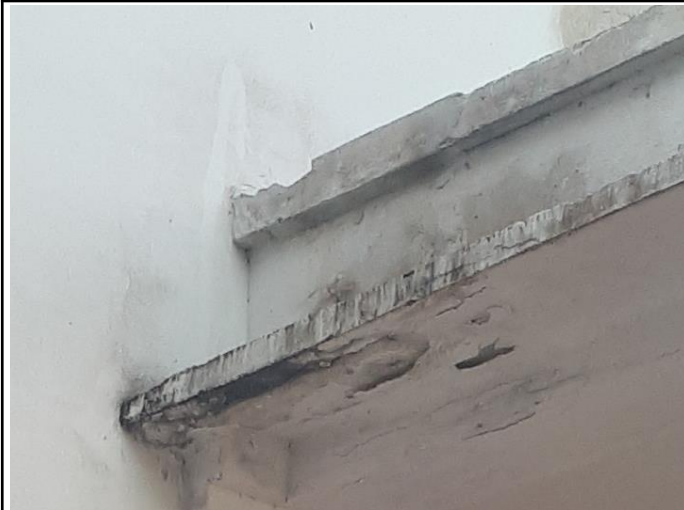
33

Descripción: Estas manchas son causadas por la acumulación y filtración de agua en los muros, generando humedad y crecimientos irregulares de vegetación parasita y hongos como el moho.

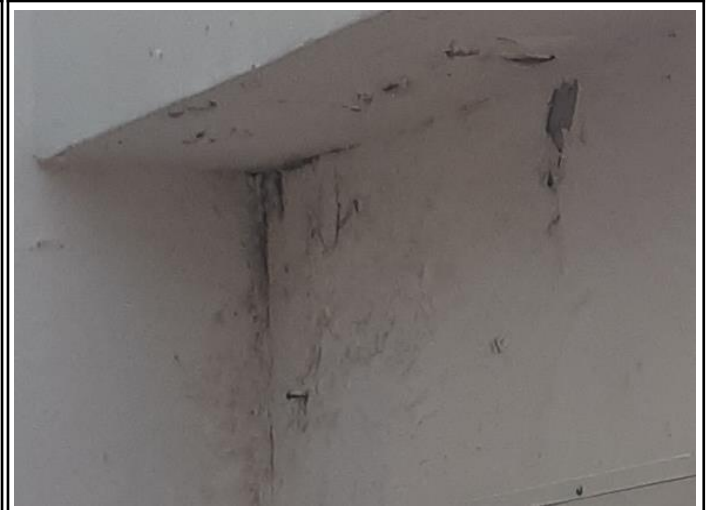
34

Descripción: Afectación y desprendimiento en el material de acabado, debido al desgaste superficial, a causa principalmente, de la presencia de humedad.

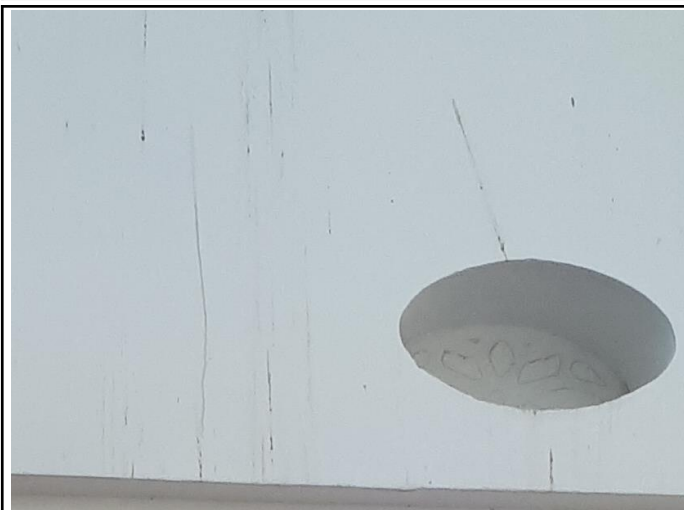
35

Descripción: Alteraciones en la geometría de los elementos de fachada por cuenta del sellamiento de los óculos.

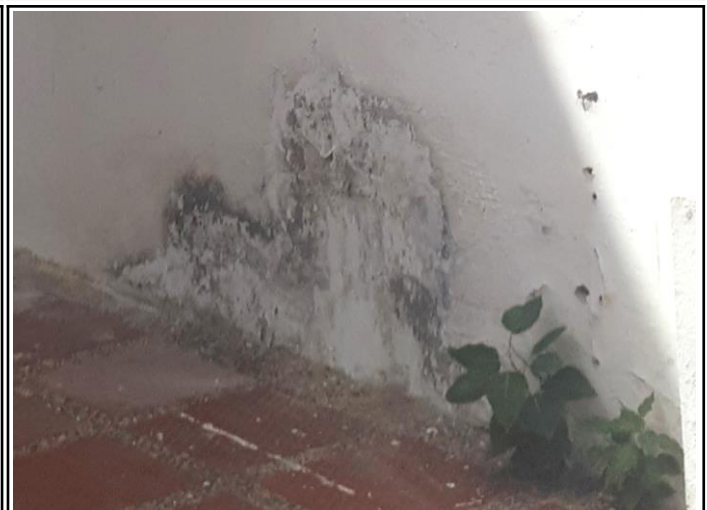
36

Descripción: Estas manchas son causadas por la acumulación y filtración de agua en los muros, generando humedad y crecimientos irregulares de vegetación parasita y hongos como el moho.

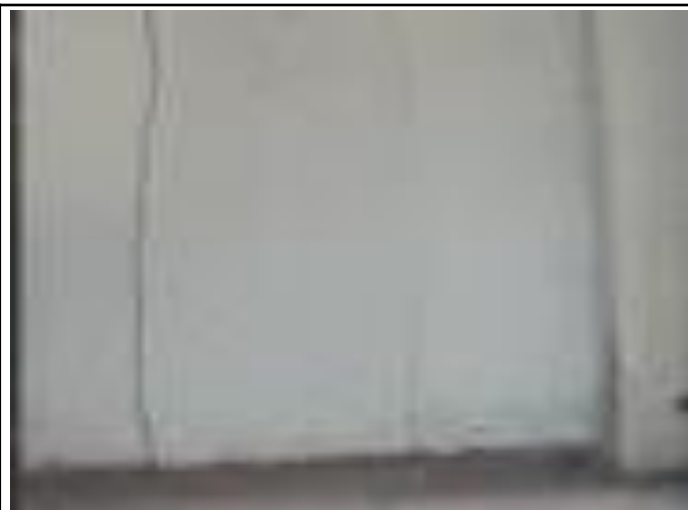
37

Descripción: Fisuras producto de las contracciones y dilataciones generadas por los cambios bruscos de temperatura.

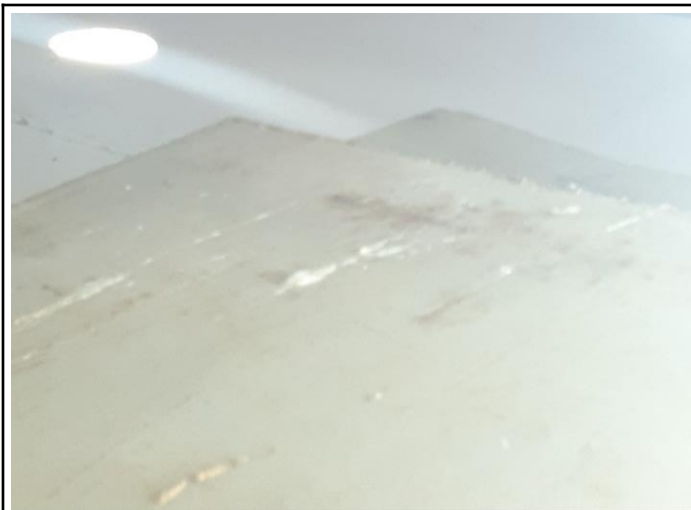
38

Descripción: Afectación y desprendimiento en el material de acabado, debido al desgaste superficial, a causa principalmente, de la presencia de humedad.

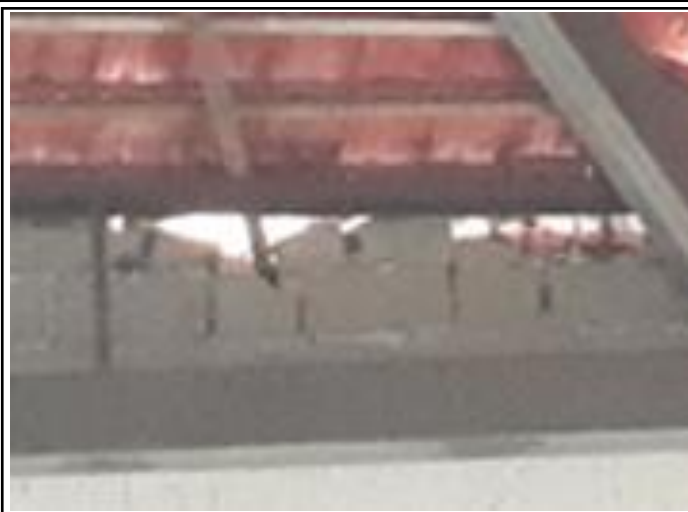
39

Descripción: La estructura presenta y pérdida de material, en menores proporciones, lo que ocasiona una desigualdad en la geometría de los mampuestos y corrosión en elementos metálicos.

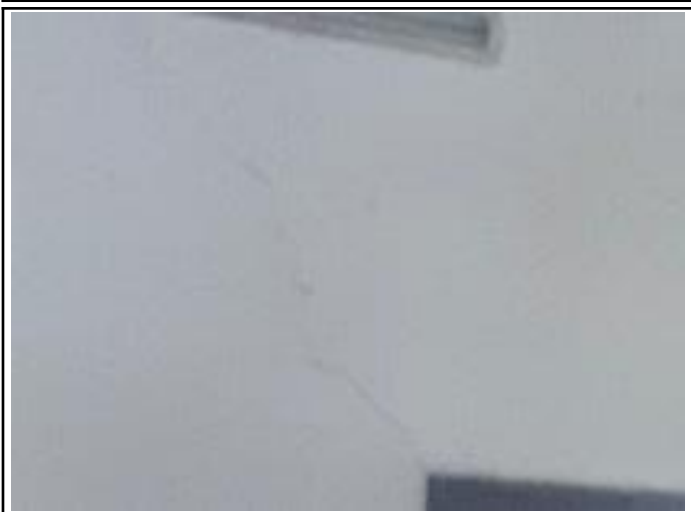
40

Descripción: Fisuras producto de las contracciones y dilataciones generadas por los cambios bruscos de temperatura.

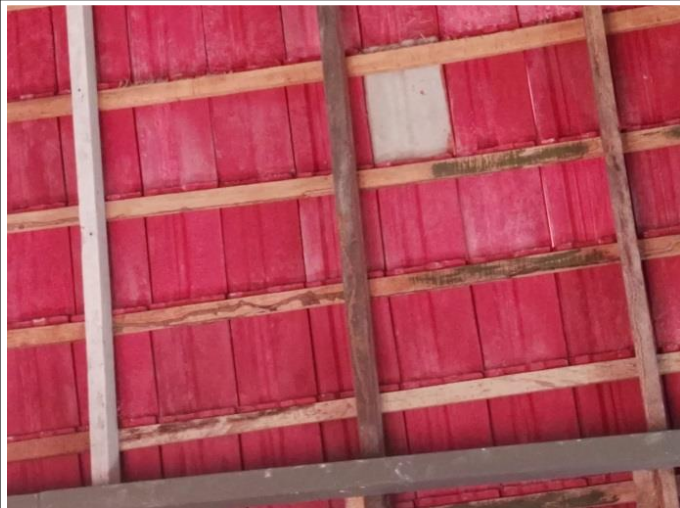
Foto No. 41
Ubicación Estructura de cubierta

Descripción: Las Alfardas y Correas presentan alta abundancia y frecuencia de incidencia por 'túneles' de Termitas. Alteración del color de la madera con transiciones oscuras.

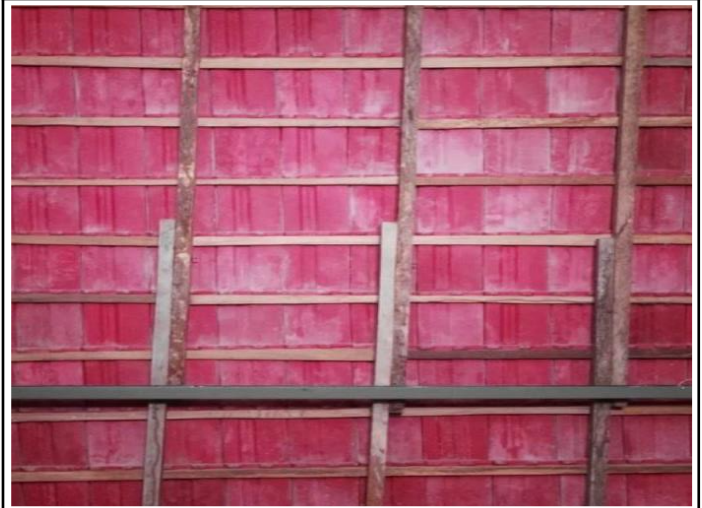
Foto No. 42
Ubicación Estructura de cubierta

Descripción: Las Alfardas y Correas presentan alta abundancia y frecuencia de incidencia por 'túneles' de Termitas. Alteración del color de la madera con transiciones oscuras.

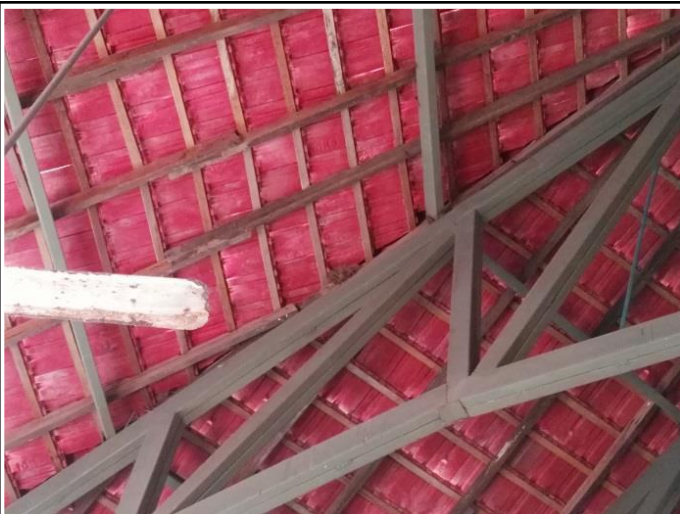
Foto No. 43
Ubicación Estructura de cubierta

Descripción: Sobre los elementos de Cumbreiras de la estructura de cubierta, se observó la presencia de nidos aviaros

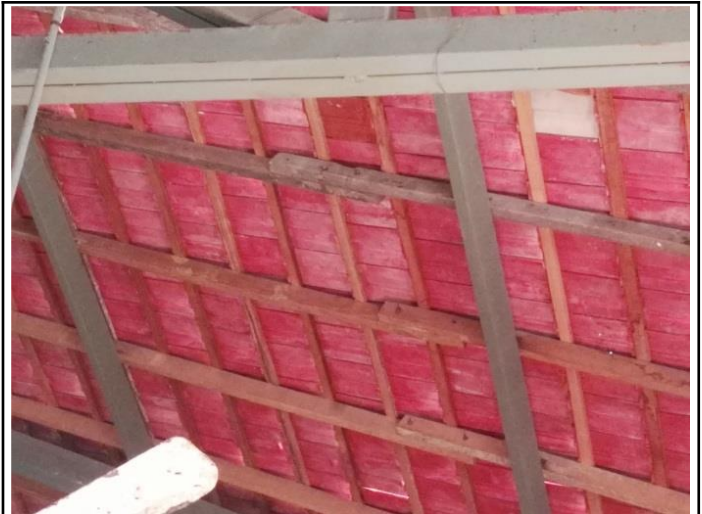
Foto No. 44
Ubicación Estructura de cubierta

Descripción: Se evidenció como irregularidad la puesta no homogénea en la cantidad de pernos por unión entre Alfardas.

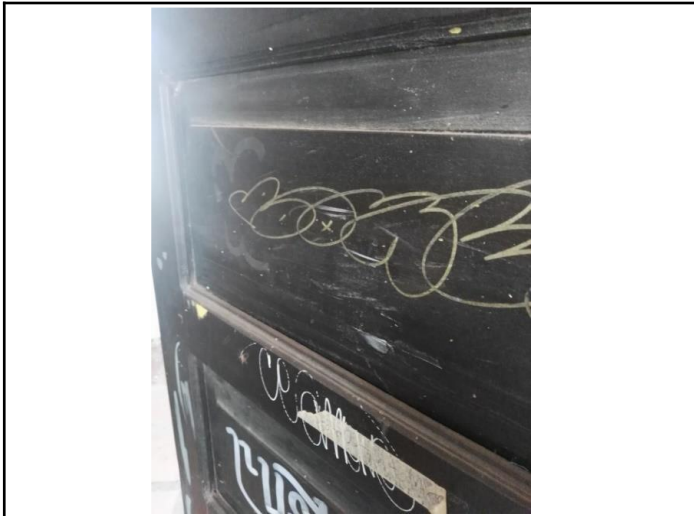
Foto No.	45
Ubicación	Puerta Aula 4

Descripción: Deterioro en molduras tapaluces, grietas, hundimientos de grano, perforaciones antropogénicas, superficies con salpicaduras de pintura, rayaduras, «grafitis».

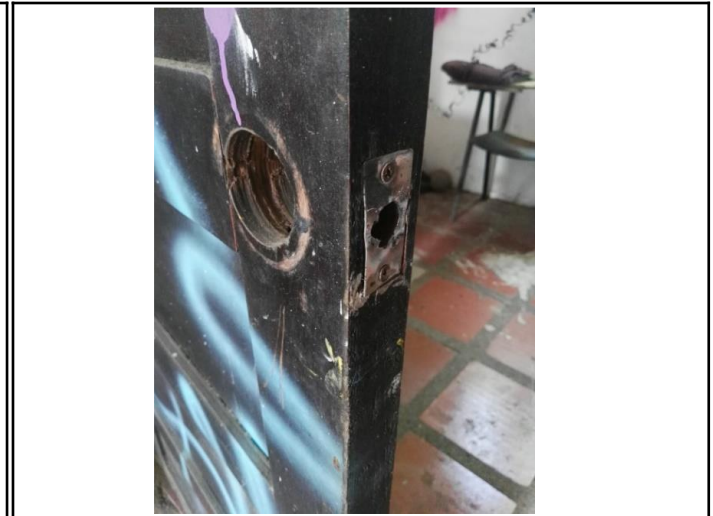
Foto No.	46
Ubicación	Puerta Aula 4

Descripción: Deterioro en molduras tapaluces, grietas, hundimientos de grano, perforaciones antropogénicas, superficies con salpicaduras de pintura, rayaduras, «grafitis».

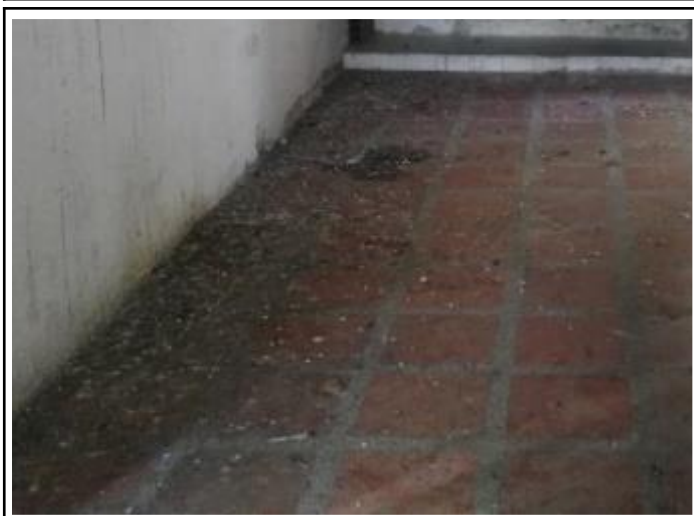
Foto No.	47
Ubicación	Pisos Aula 4

Descripción: Deterioro continuo a la estructura portante, debido a la falta de mantenimiento y la alteración espacial provocada sobre la integridad del inmueble.

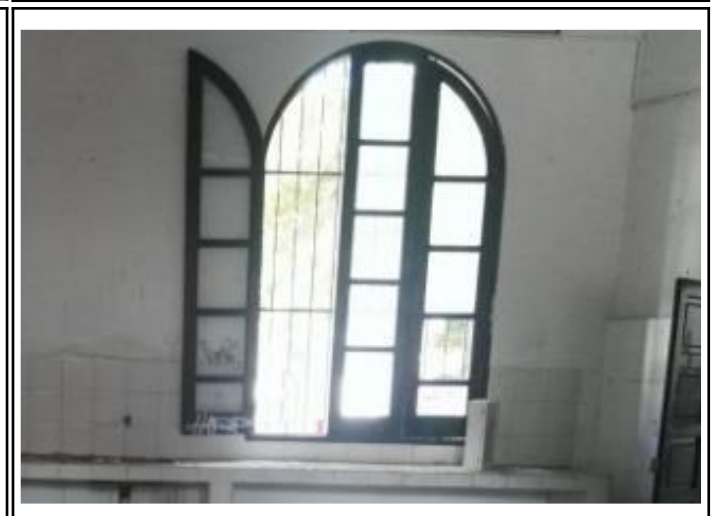
Foto No.	48
Ubicación	Ventana Aula 4 sobre fachada este

Descripción: Se evidencia deformación en bastidores por arqueaduras y torceduras y con la presencia de perforaciones moderadas de barrenación por agentes biológicos.
