“Informe de Habitabilidad de la Escuela Bellas Artes”

EP_EIN_013-EESE011

Elaborado para la Universidad Del Atlántico

Barranquilla, Julio de 2018

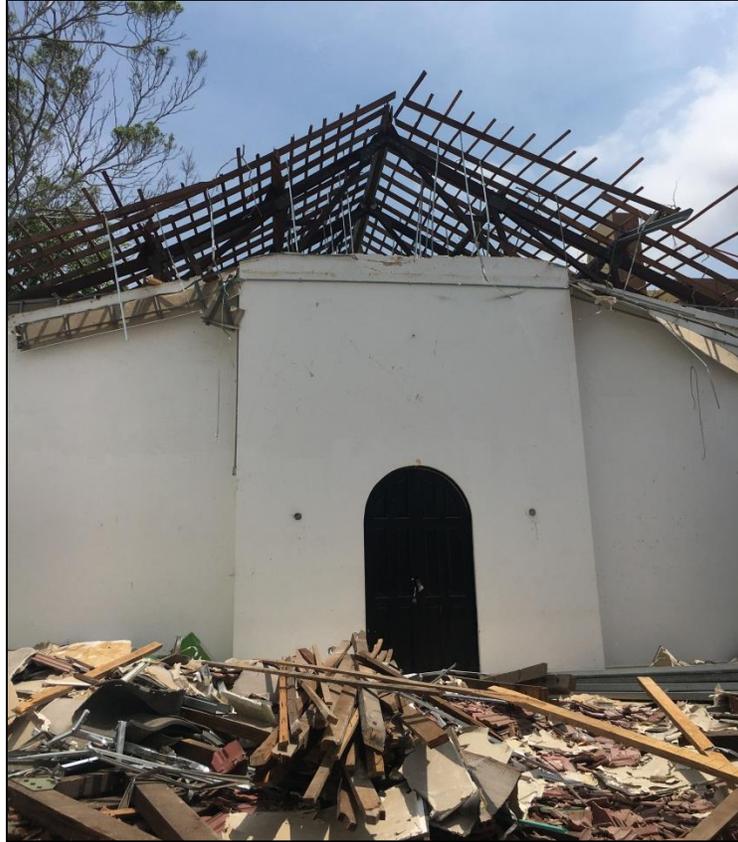
En Febrero del año 2018, la cubierta de la zona central colapsó, sin afectar ninguno de los muros de apoyo. La cubierta de la zona posterior no se ha caído, sin embargo se quitaron las tejas para aligerarla y evitar otro derrumbe.

Imagen No. 8: Bloque B3, cubierta de la zona central que colapsó y cubierta de la zona posterior al fondo, sin las tejas.

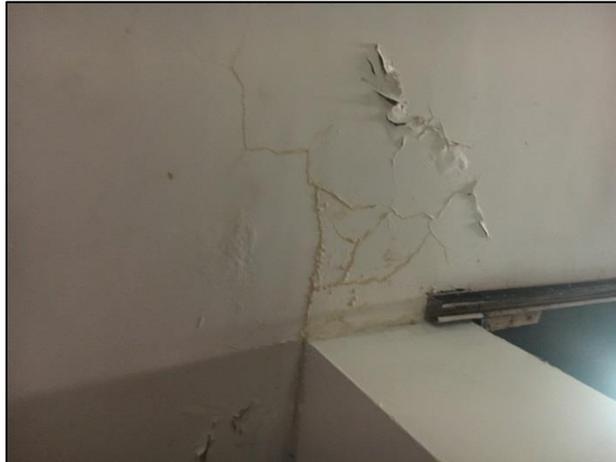
Mientras que en la estructura portante se encontró que las columnas y vigas en el exterior y en la parte superior del edificio presentan fisuras y grietas importantes, que han podido potencializar la corrosión del acero de refuerzo, la cual es evidente debido a la localización del proyecto, la humedad de la ciudad, el poco mantenimiento que se evidencia en la estructura y la presencia de las fisuras que se inducen cuando el acero al

Imagen No. 21: Teatro - Zona de Escenario, fisuras en el exterior de los camerinos.

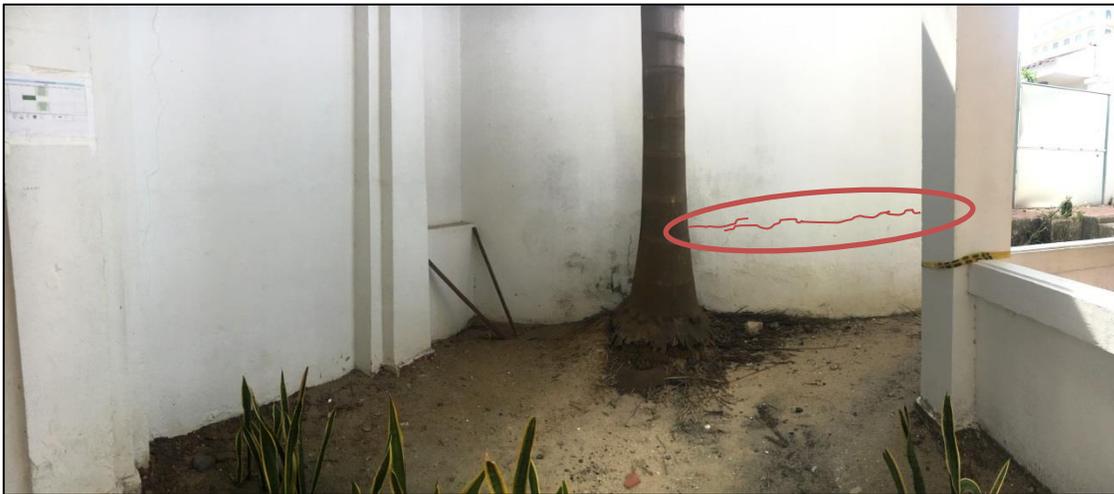
Imagen No. 24: Teatro - Zona de escenario, fisuras en el exterior de los camerinos.

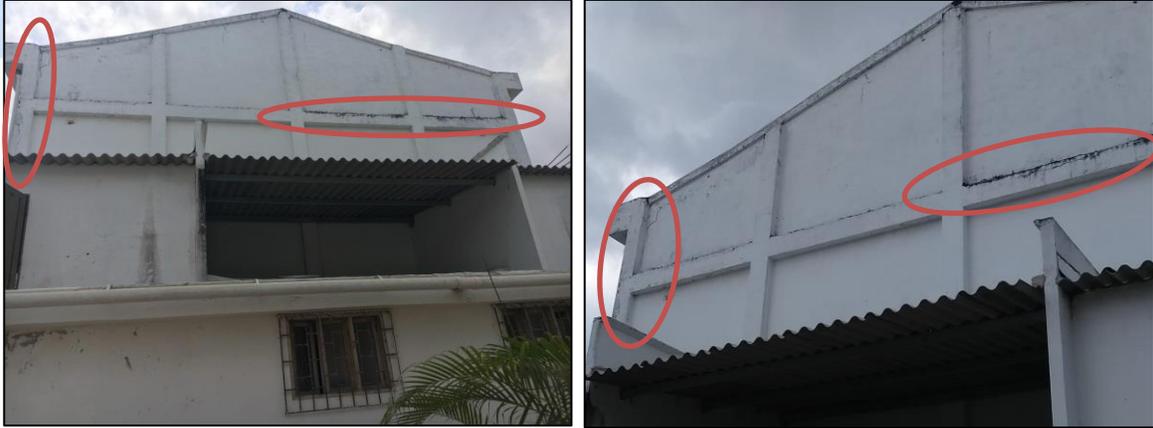
Imagen No. 26: Teatro - Zona de escenario, fisuras en el exterior – Vigas y columnas.

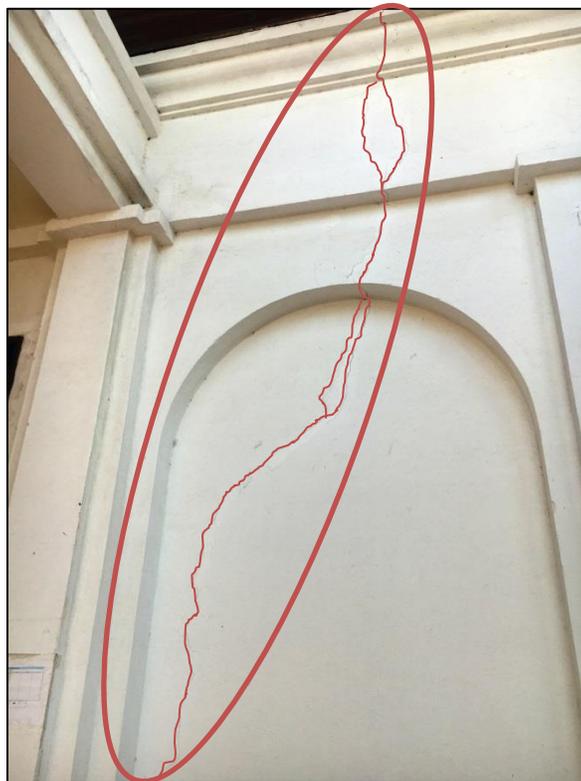
Imagen No. 32: Teatro zona platea – Muros fisurados – Fachada lateral derecha.

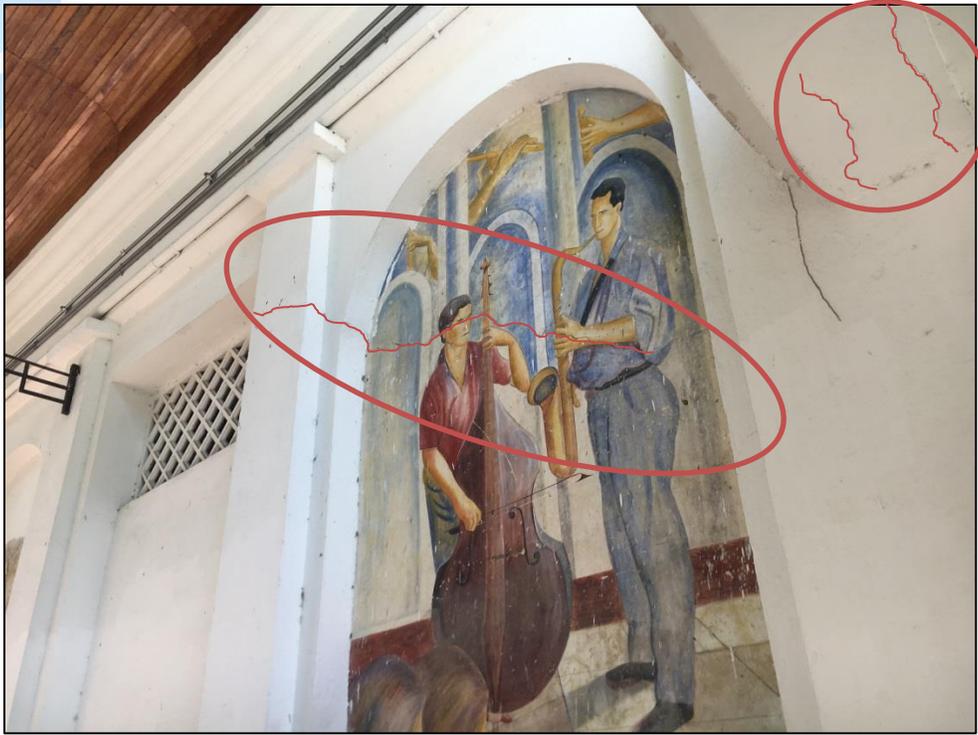
Imagen No. 33: Teatro zona platea – Muros fisurados – Fachada lateral izquierda.

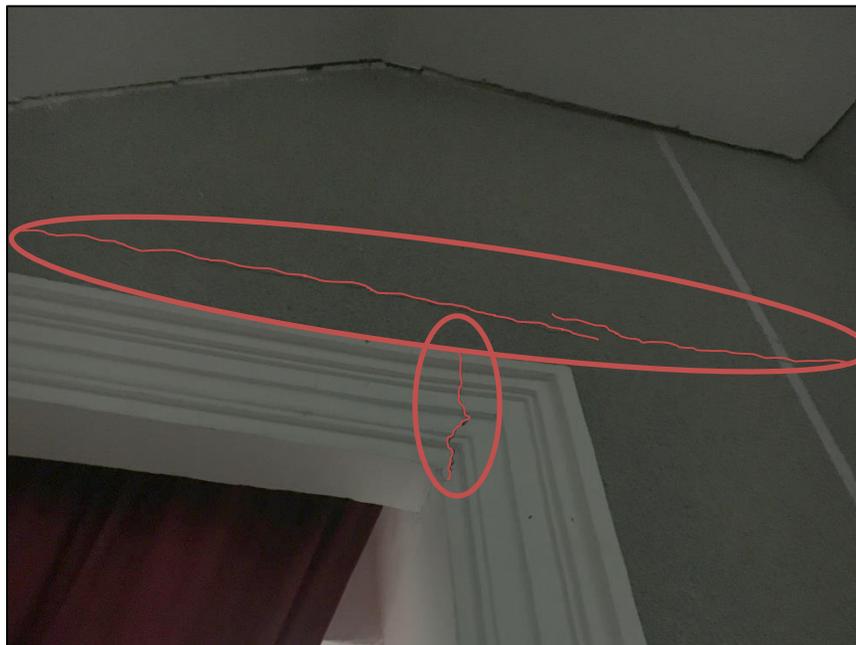
Imagen No. 34: Teatro zona platea – Muros interiores fisurados.

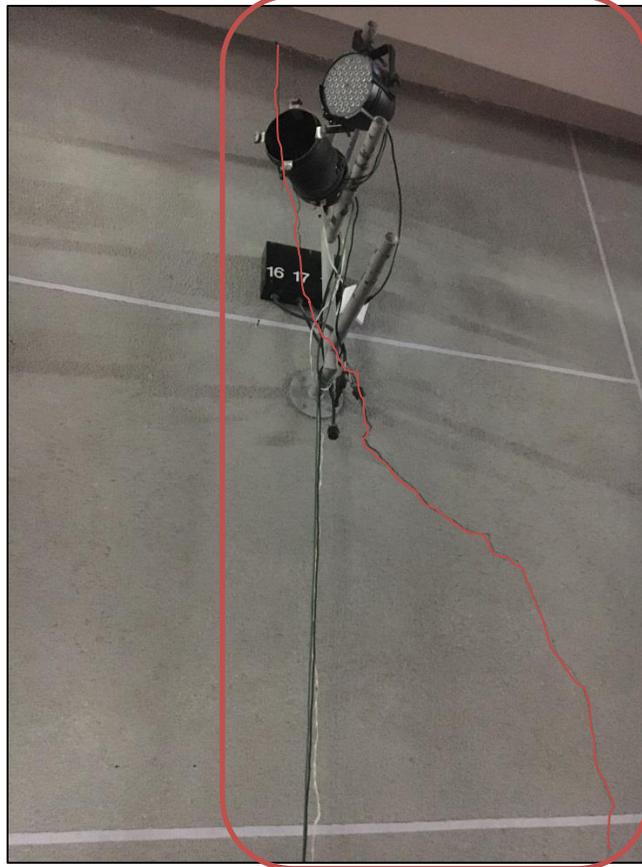
Imagen No. 35: Teatro zona platea – Muros interiores fisurados.

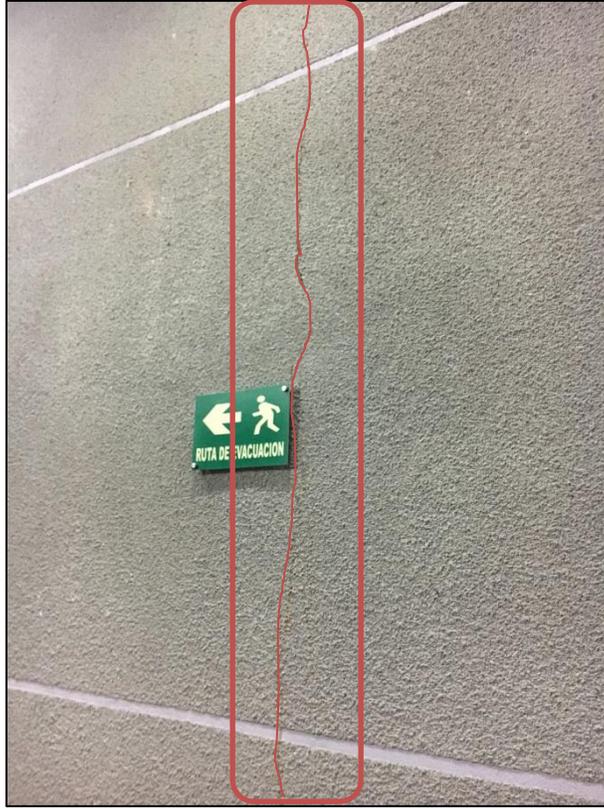
Imagen No. 36: Teatro zona platea – Muros interiores fisurados.

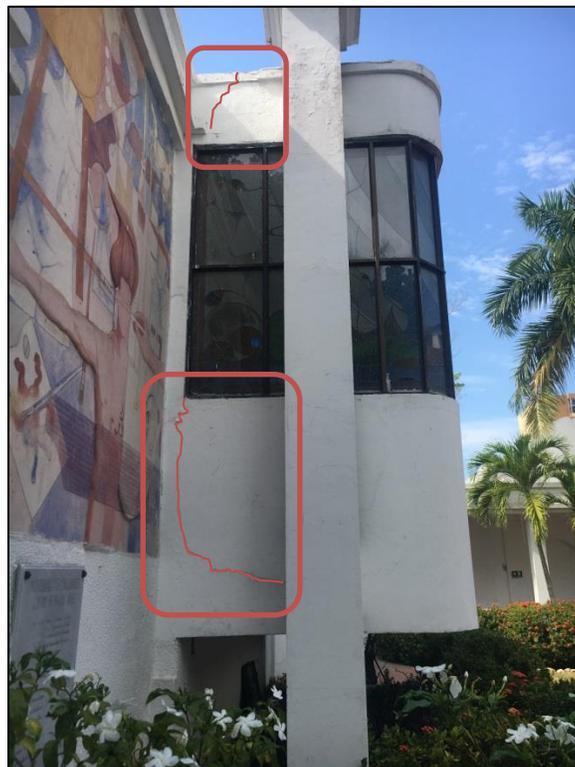
Imagen No. 39: Teatro Zona Lobby – Muros Exteriores Fisurados.

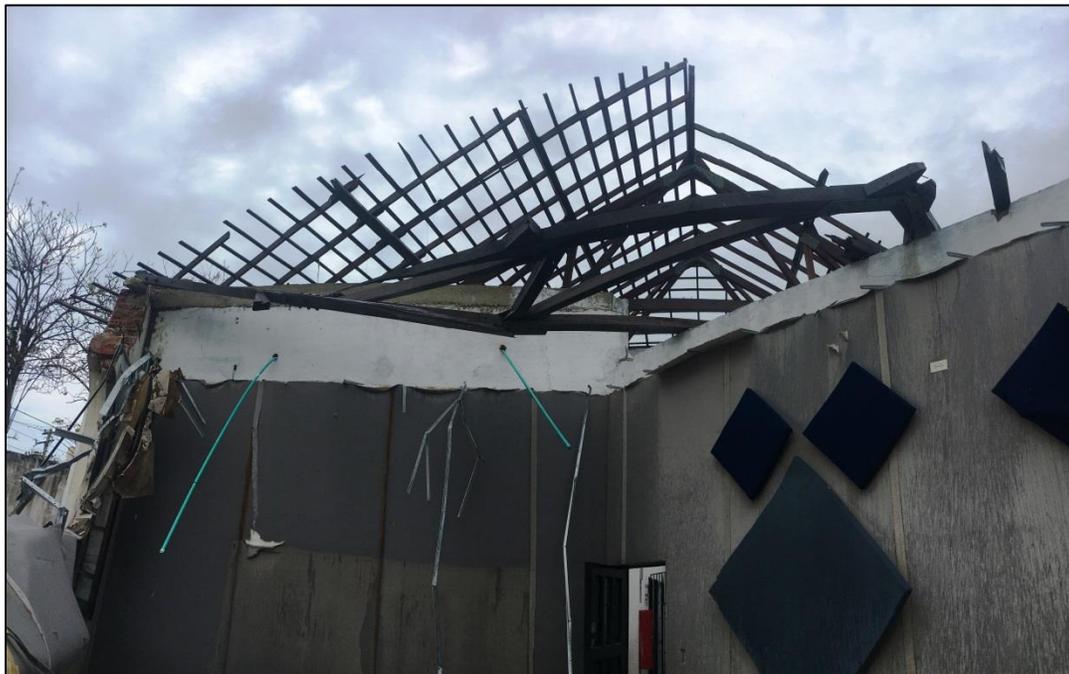
Según los antecedentes históricos, se conoce que el muro fue construido para el año 1940 y que ha tenido mantenimiento muy pobre, viéndose afectado por las acumulación de aguas después de una temporada larga de fuertes lluvias. En cuanto a la cubierta, años atrás se habían realizado reforzamientos de la madera (uniones con platinas y pernos), vigas y reparación de grietas, no obstante el sobrepeso, debido a la acumulación de agua sobre la cubierta generó una compresión adicional sobre el muro, produciendo efectos de pandeo que los muros en ladrillo cocido no son capaces de resistir, llevándolo al desplome.

Imagen No. 57: Cubierta y muro colapsado de salones de música – Bloque B2

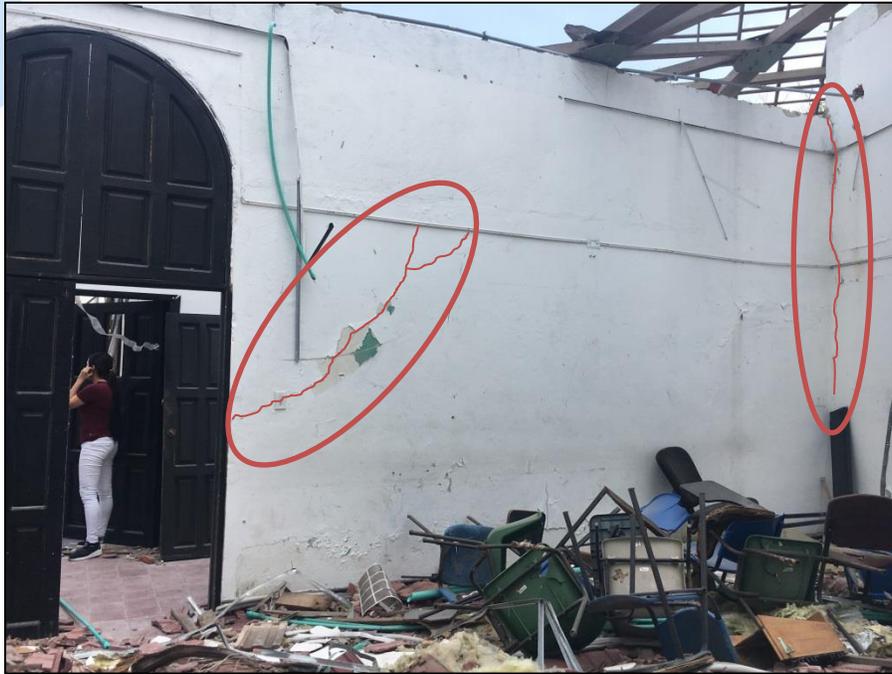
Imagen No. 58: Muro fisurados de salones de música – Bloque B2

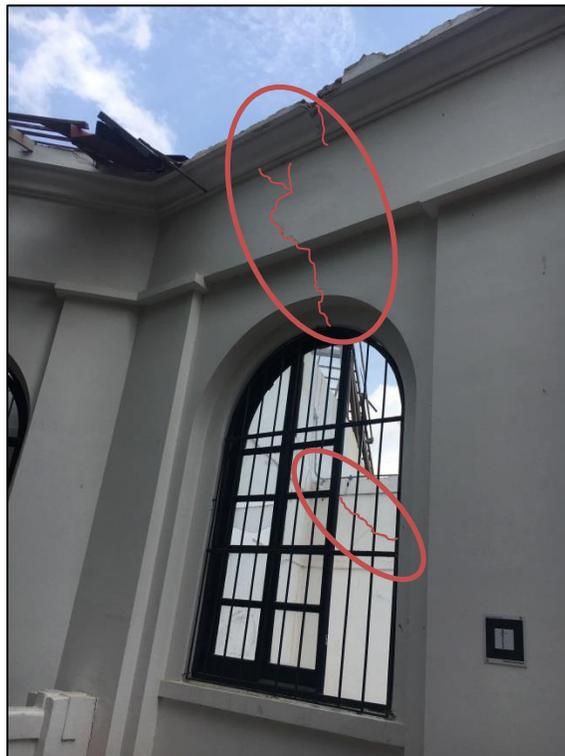
Imagen No. 59: Muro fisurados de salones de música – Bloque B2

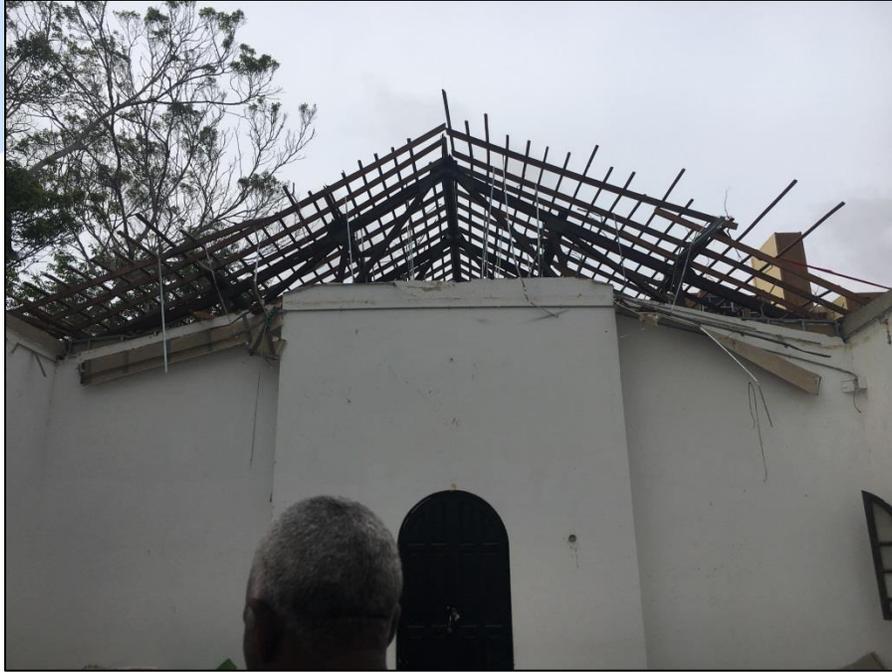
En el mes de marzo del año 2018, colapsó parte de la cubierta de este bloque, por ello se inició la investigación preliminar donde se evidenció que la falla se dio en los elementos principales de la cercha: el cordón inferior, y en el superior y en algunos puntos en donde fallaron los elementos pero en la zona de la conexión, así como también se observan fallas en la viga de confinamiento superior (ver imágenes); los muros a pesar de permanecer en pie, están fisurados, algunos con fallas de corte a 45° y que son pasantes, otros podrían repararse y mantenerlos; por esto, es importante dejar claridad que mediante este informe se desea salvar

Imagen No. 60: Colapso de cubierta de Pedro Biava – Bloque B3

Por ello, es necesario reemplazar la estructura de cubierta por una metálica que permite un comportamiento más eficiente, dada las ventajas que se presentan a la hora del mantenimiento frente a una estructura de madera.

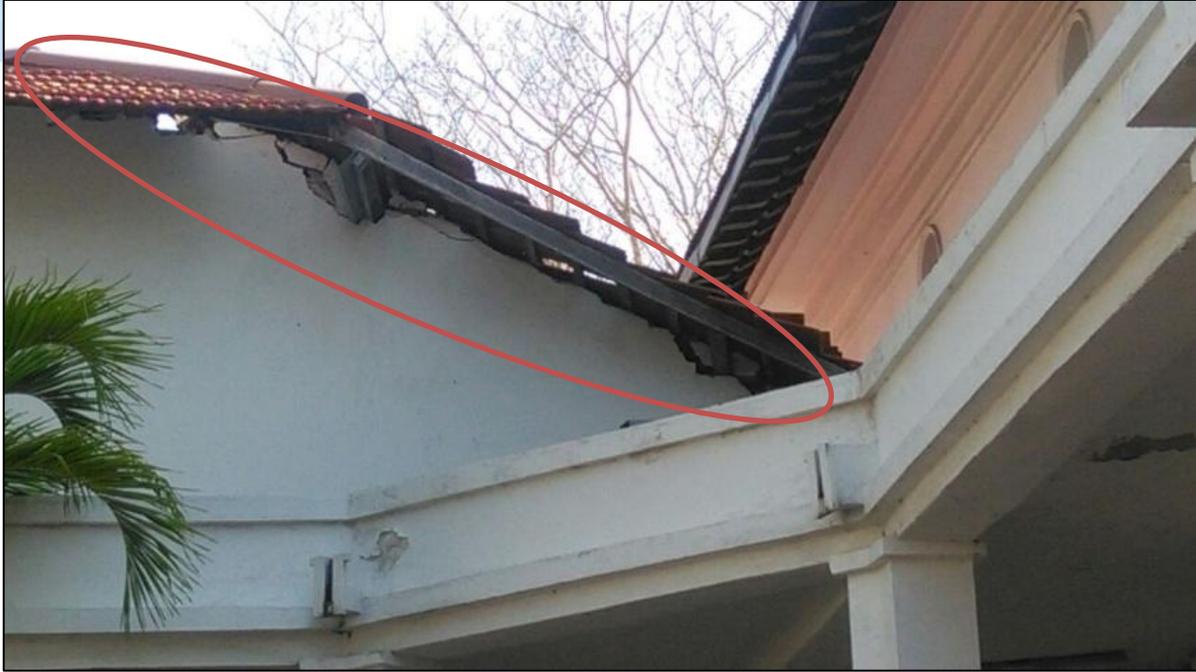
Imagen No. 62: Viga corona agrietada – Bloque B3 – Pedro Biava

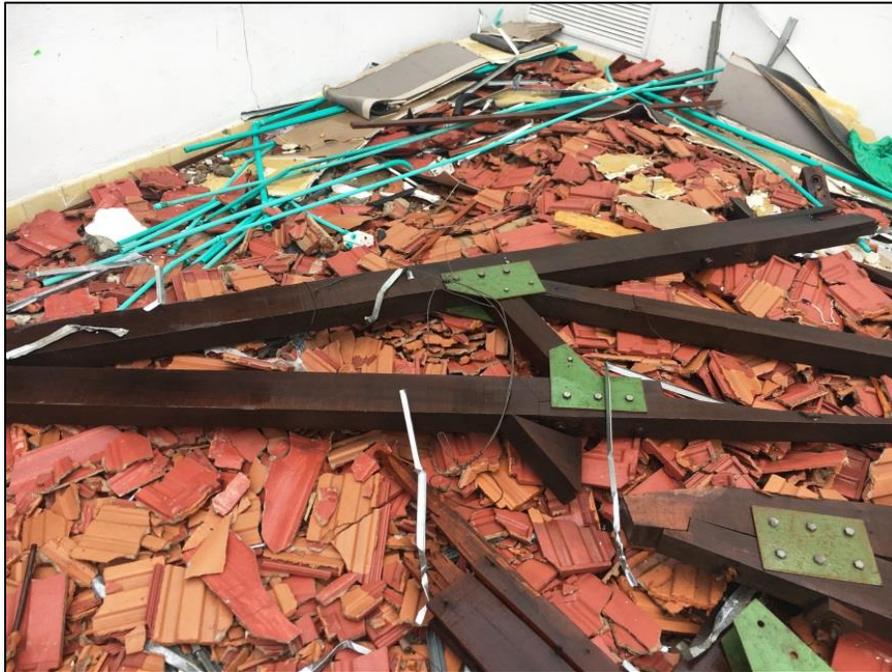
Imagen No. 63: Bloque B3, cerchas principales de madera que fallaron.

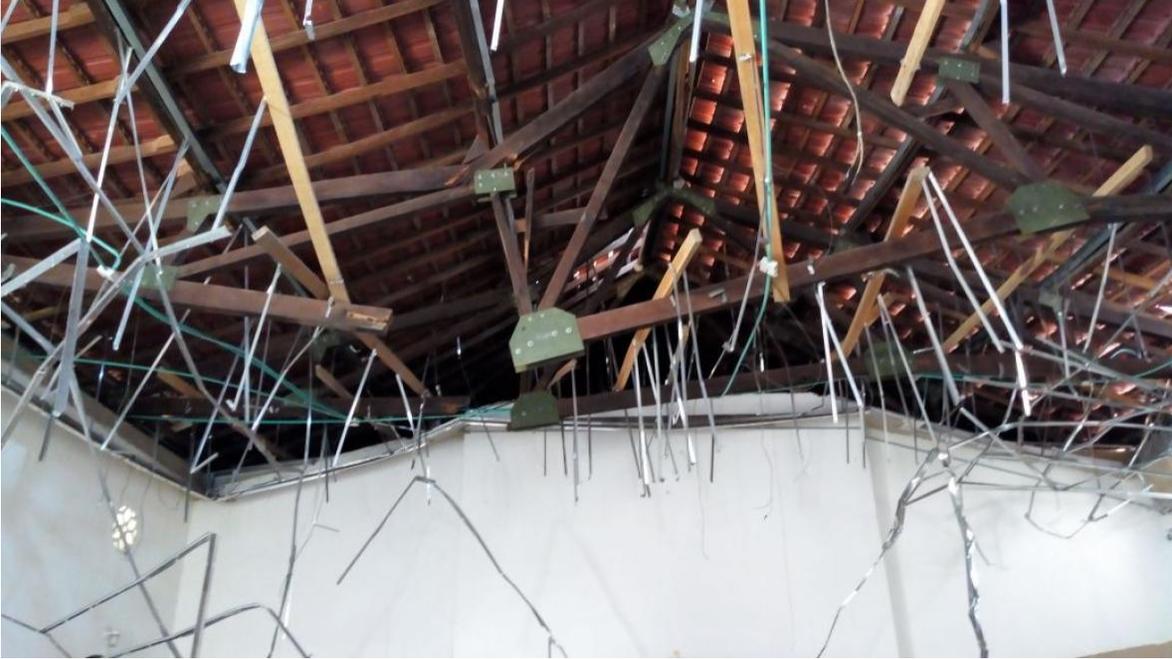
Imagen No. 64: Bloque B3, cerchas principales de madera que fallaron.

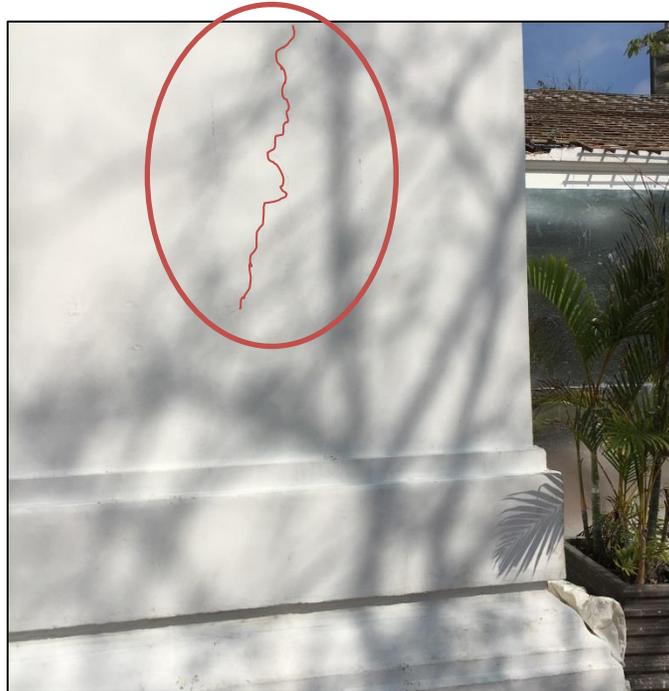
Imagen No. 67: Muro fisurado – Bloque B4 – Museo

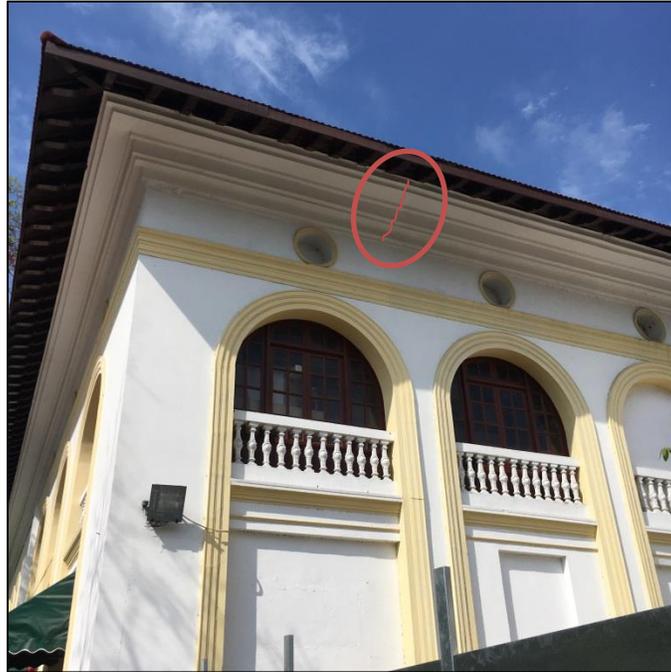
Imagen No. 68: Alfajía fisurada – Bloque B4 – Museo

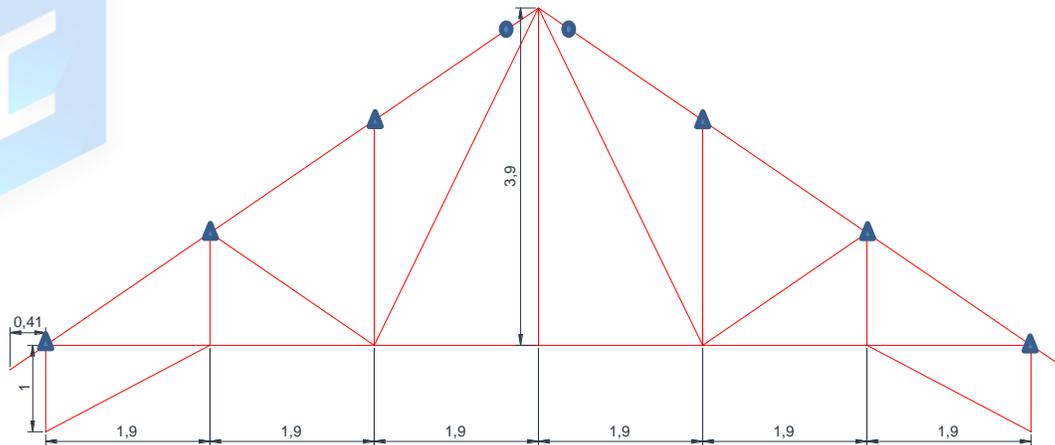
Figura No. 16: Cerchas principales de la cubierta del bloque B4: museo – Bellas Artes.

De acuerdo al levantamiento realizado, se encontró que existen correas que se apoyan en algunos de los tramos del cordón superior y no en los nodos, como se muestra en la figura No. 16, lo cual resulta en una inconsistencia entre el planteamiento del diseño de una cercha y su construcción; también se puede anotar que al observar los elementos de la estructura de cubierta, no se observa oxidación ni deformaciones visibles.

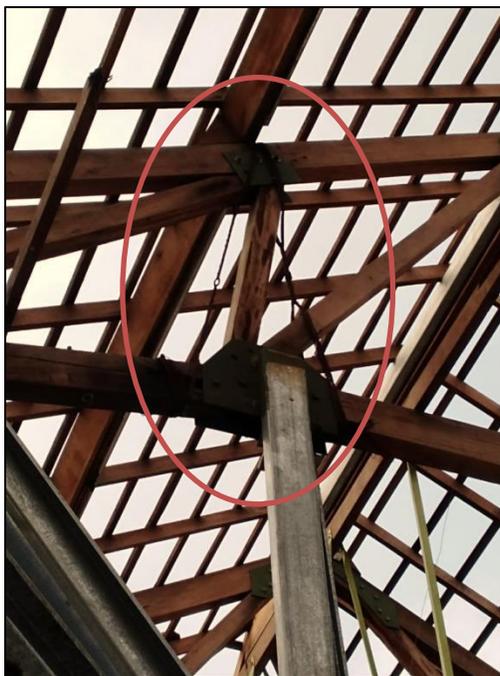
El bloque B5 que corresponde a la galería, tiene también antecedentes de daños en la estructura de la cubierta; pues, por la antigüedad de la estructura, aun sus cerchas principales eran en madera sumado a no tener mantenimiento y lo sucedido en Pedro Biava que es espejo de ésta, se prevé que en esta estructura también colapse la cubierta y probablemente sus muros.

Imagen No. 83: Cerchas de madera amarradas con alambres como parte de la reparación de cubierta del bloque B5 – Galería

Por ello, se realizó el desmonte del tejado y se visualizó la emergencia de reemplazar también este bloque como se proyectó hacer con el bloque Pedro Biava (ver imágenes).

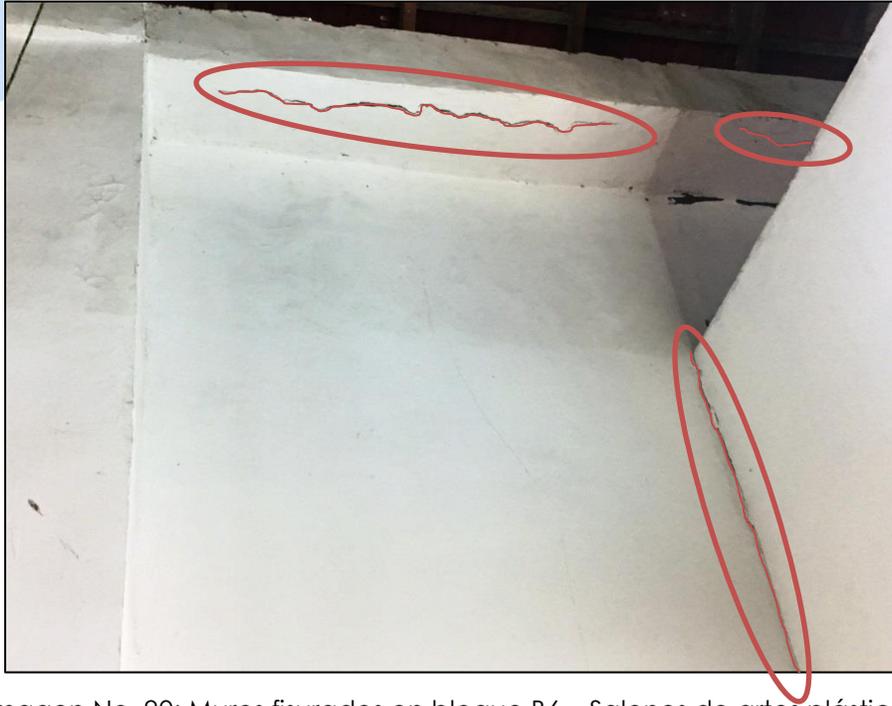
Por ello, se realizó una inspección visual de este bloque, encontrando que las paredes (sistema de resistencia ante cargas gravitacionales y laterales) están agrietadas, por lo que se ha visualizado la emergencia de reemplazar también

Imagen No. 90: Muros fisurados en bloque B6 – Salones de artes plásticas

este bloque como se proyectó hacer con el bloque B2: Salones de música (ver imágenes).

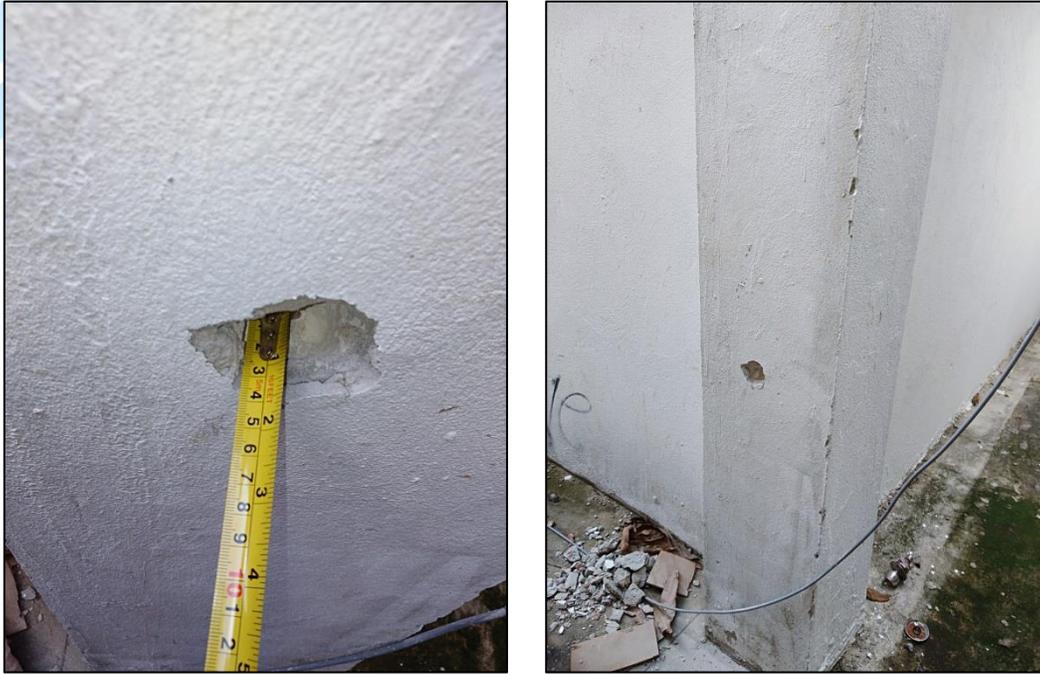
Imagen No. 105: Bloque B8 – Ensayo de carbonatación a 3 cm – Muestra #1.

Muestra No.	Localización	Resultados de Carbonatación		Observaciones
		De 3 a 4 cm	A 6 cm	
1	Columna de esquina posterior	Carbonatado	No carbonatado en un 30%	Columna exterior del bloque B8 (Imágenes No. 105 y 106). La profundidad de la carbonatación ha llegado hasta el acero longitudinal y transversal, lo que indica una alta probabilidad de corrosión.
2	Columna de esquina posterior	Carbonatado	No carbonatado	Columna exterior del bloque B8 (Imágenes No. 107 y 108). La profundidad de la carbonatación ha llegado hasta 3 cm, lo que indica que se debe realizar la reparación con urgencia antes de que avance hasta el refuerzo.

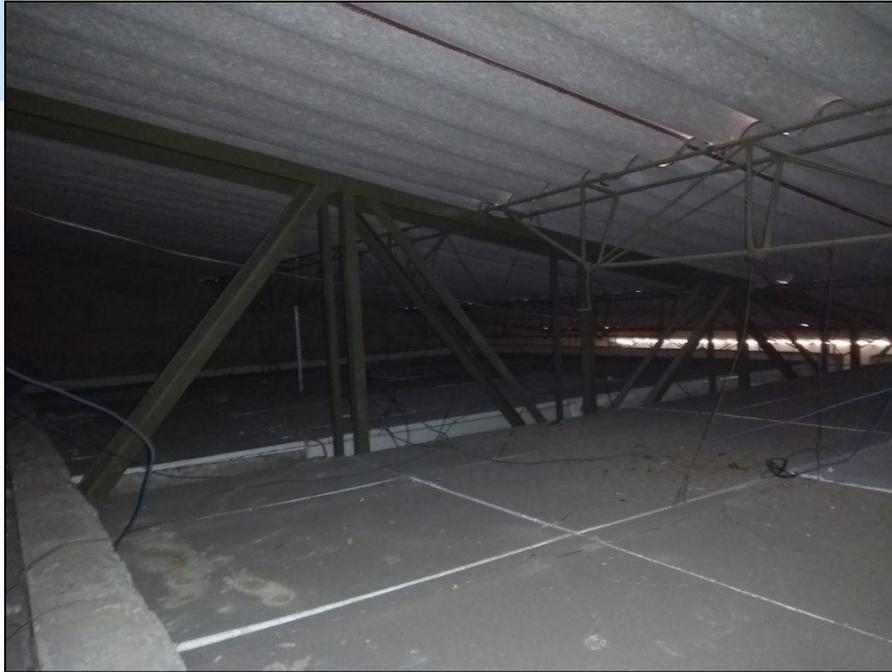
Imagen No. 111: Bloque B9 – Cerchas principales y correas de salones de arte dramático (correas no apoyadas en los nodos).

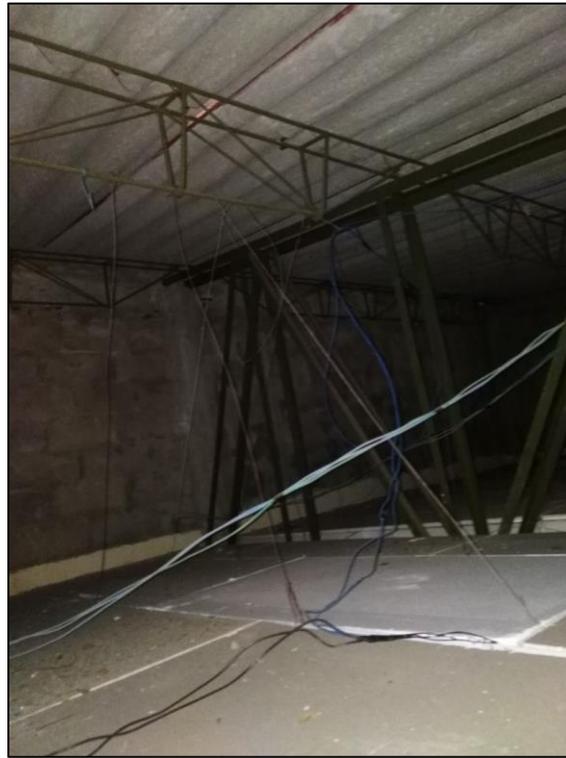
Imagen No. 113: Bloque B9 – Correas tipo joist de salones de arte dramático (correas apoyadas en los nodos).
