**ESTUDIO PATOLÓGICO Y
DIAGNÓSTICO DEL INMUEBLE**

FICHA No. 1

CII 68 No.53-45

REGISTRO FOTOGRÁFICO – FACHADA ESTE

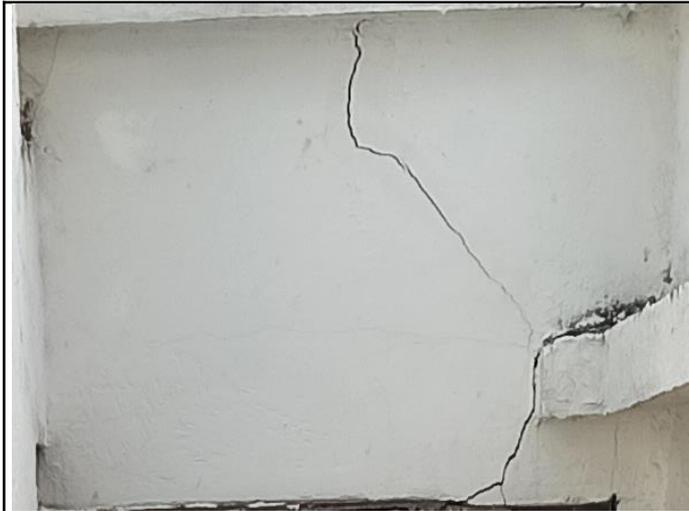
Foto No. 01

Ubicación Muro Alto Eje 4. Entre Ejes B y C

Descripción: Fisuras producto de las contracciones y dilataciones generadas por los cambios bruscos de temperatura, debido a la exposición directa de la estructura muraria a la intemperie.

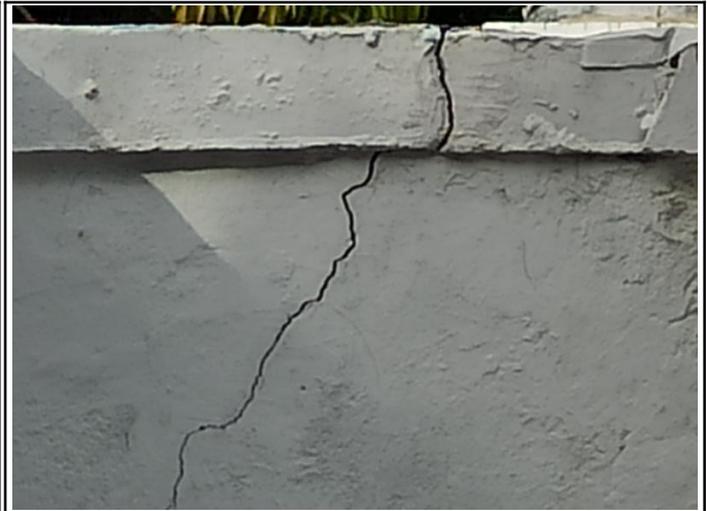
Foto No. 02

Ubicación Muro Alto Eje 5. Entre Ejes C y B

Descripción: Fisuras producto de las contracciones y dilataciones generadas por los cambios bruscos de temperatura, debido a la exposición directa de la estructura muraria a la intemperie.

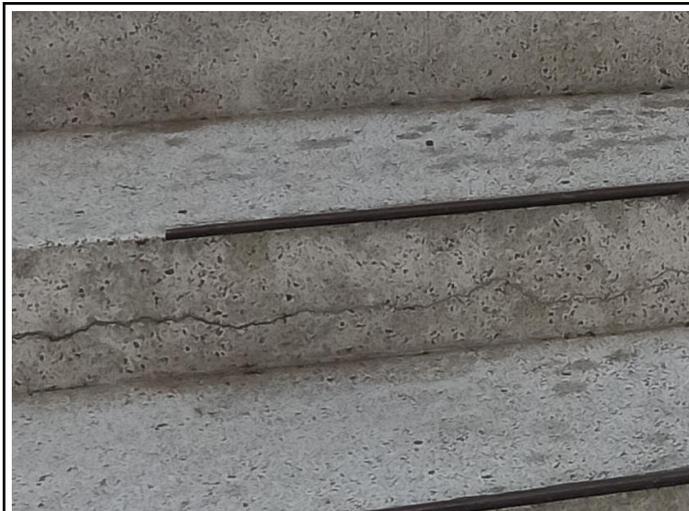
Foto No. 03

Ubicación Escalera Acceso Sur

Descripción: Las escaleras presentan desgaste debido a la erosión y falta de mantenimiento. Fisuras producto de las contracciones y dilataciones generadas por los cambios bruscos de temperatura.

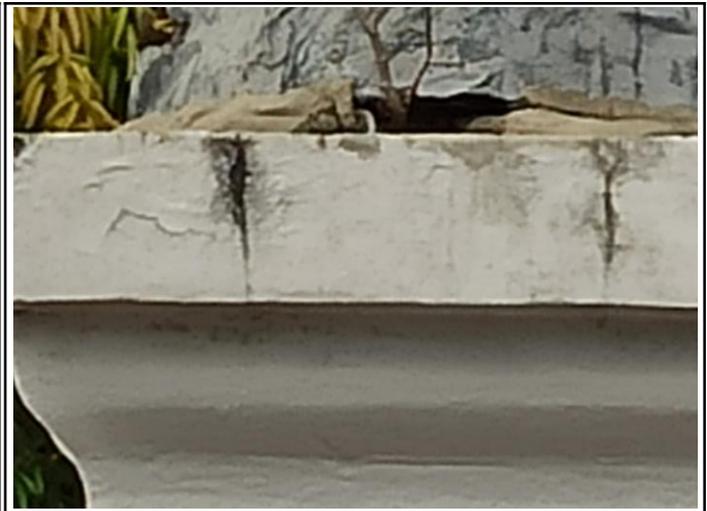
Foto No. 04

Ubicación Capitel Eje 5

Descripción: Escurrideros sucios por presencia de suciedades adosadas a la superficie de los muros, debido a la acumulación y permanencia de partículas ensuciantes en los poros del acabado.

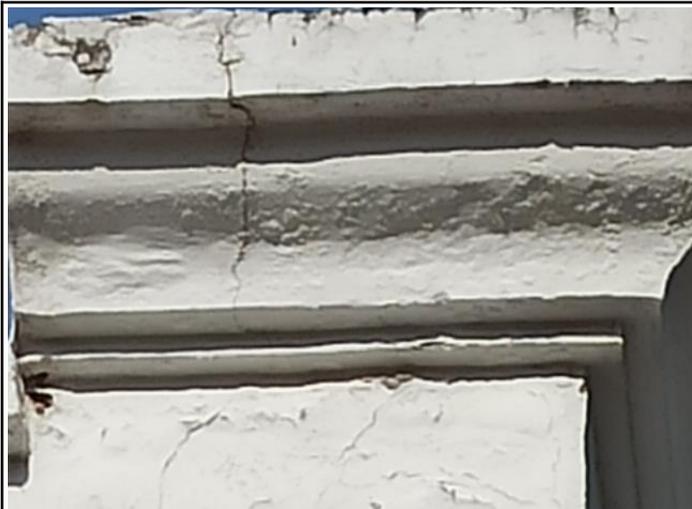
Foto No. 05
 Ubicación: Cornisa Eje B con Eje 3

Descripción: Fisuras producto de las contracciones y dilataciones generadas por los cambios bruscos de temperatura, debido a la exposición directa de la estructura muraria a la intemperie.

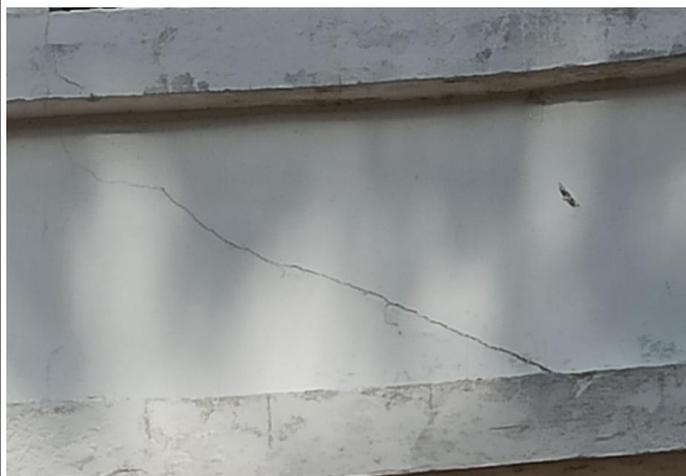
Foto No. 06
 Ubicación: Placa superior Eje B

Descripción: Fisuras producto de las contracciones y dilataciones generadas por los cambios bruscos de temperatura, debido a la exposición directa de la estructura muraria a la intemperie.

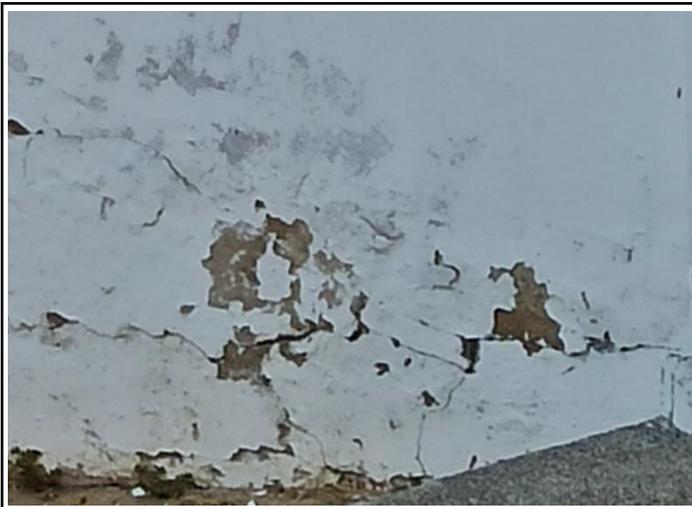
Foto No. 07
 Ubicación: Antepecho Eje B. Entre Ejes 3 y 2

Descripción: Afectación y desprendimiento en el material de acabado, debido al desgaste superficial, a causa principalmente, de la presencia de humedad.

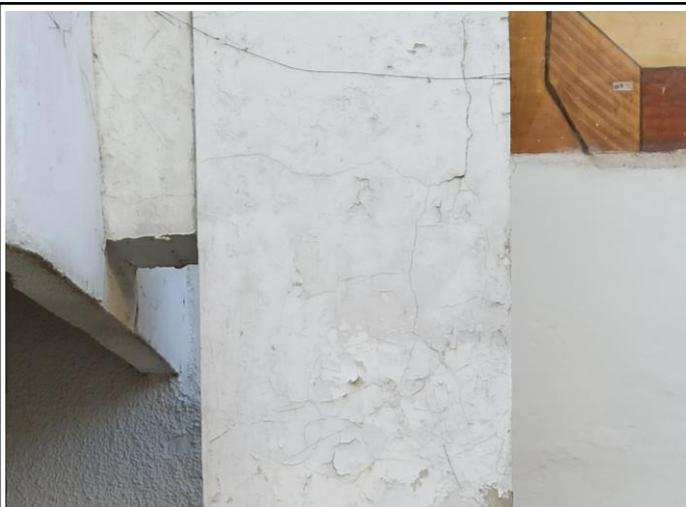
Foto No. 08
 Ubicación: Columna Eje 4 con Eje A

Descripción: Fisuras producto de las contracciones y dilataciones generadas por los cambios bruscos de temperatura, debido a la exposición directa de la estructura muraria a la intemperie.

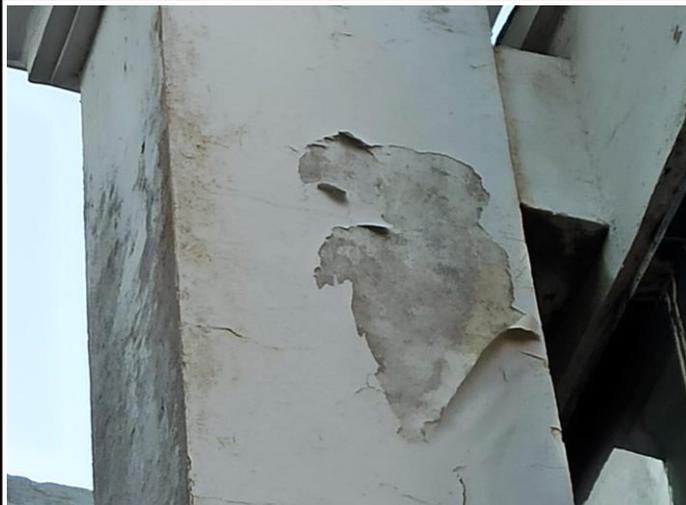
09

Columna Eje 5 con Eje A

Descripción: Afectación y desprendimiento en el material de acabado, debido al desgaste superficial, a causa principalmente, de la presencia de humedad.

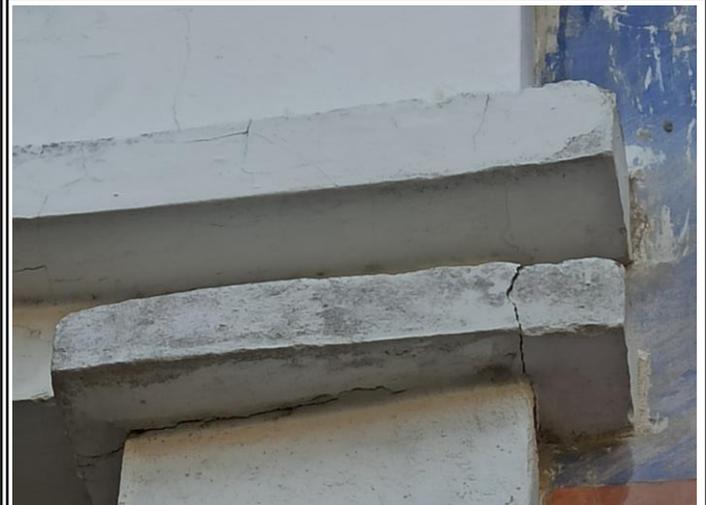
10

Columna Eje 6 con Eje B

Descripción: Fisuras producto de las contracciones y dilataciones generadas por los cambios bruscos de temperatura, debido a la exposición directa de la estructura muraria a la intemperie.

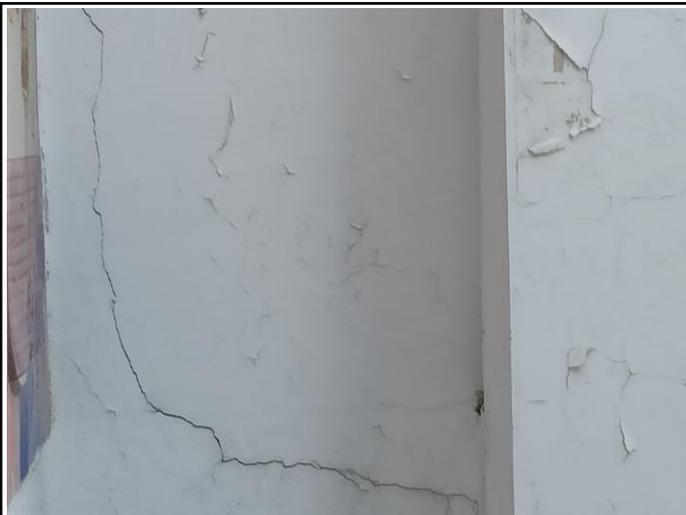
11

Antepecho Eje 5. Entre Ejes B y A

Descripción: Fisuras producto de las contracciones y dilataciones generadas por los cambios bruscos de temperatura, debido a la exposición directa de la estructura muraria a la intemperie.

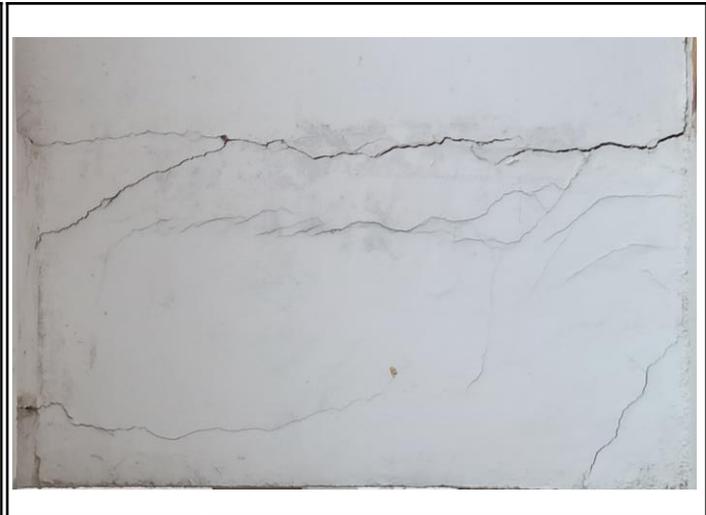
12

Antepecho Eje 3. Entre ejes A y B

Descripción: Fisuras producto de las contracciones y dilataciones generadas por los cambios bruscos de temperatura, debido a la exposición directa de la estructura muraria a la intemperie.

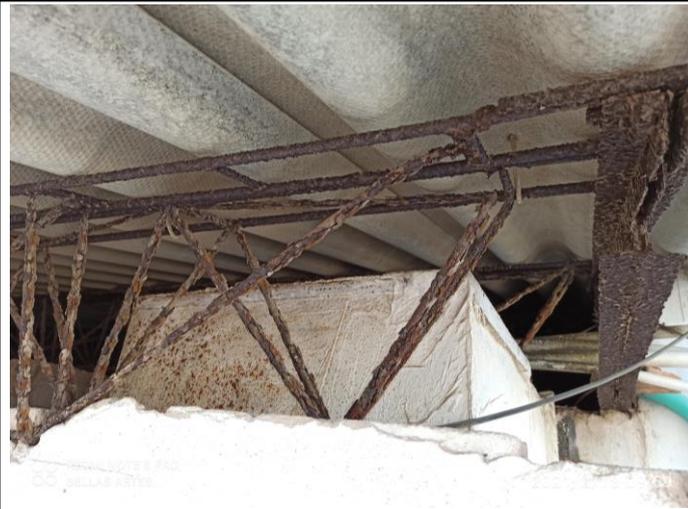
13

Muro alto. Ejes C y D.

Descripción: Corrosión por la constante filtración de agua, también por la falta de aplicación de una pintura anticorrosiva que evite que la salinidad de la zona genere un proceso corrosivo.

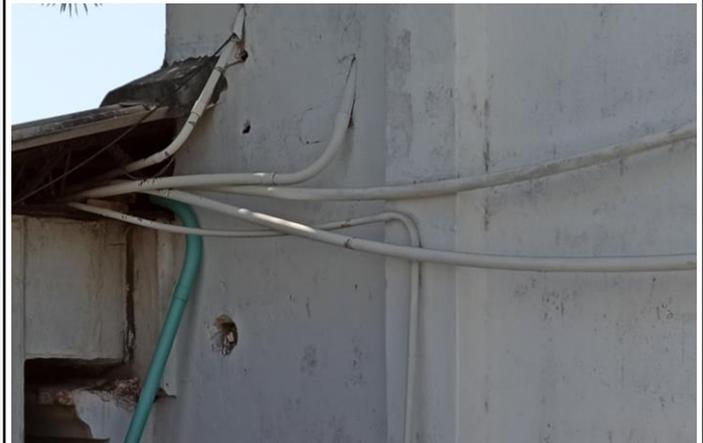
14

Muro Eje 3. Entre Ejes O y P

Descripción: Deterioro continuo a la estructura portante, debido a la falta de mantenimiento y la alteración espacial provocada sobre la integridad del inmueble.

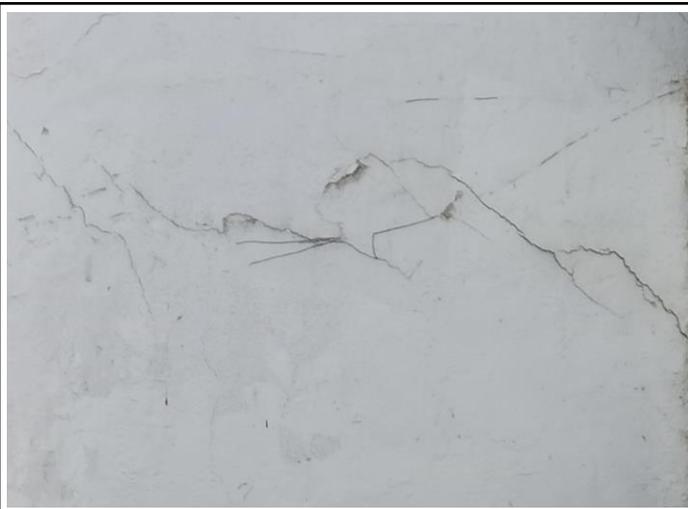
15

Antepecho Eje 4. Entre Ejes A y B.

Descripción: Fisuras producto de las contracciones y dilataciones generadas por los cambios bruscos de temperatura, debido a la exposición directa de la estructura muraria a la intemperie.

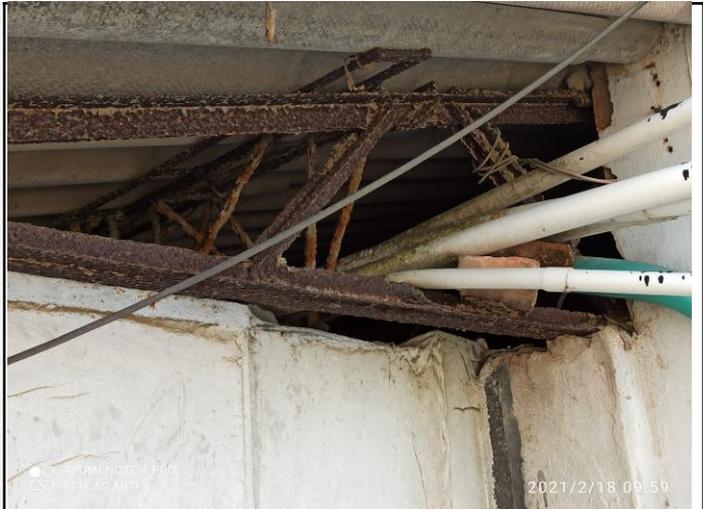
16

Cercha Eje O. Entre Ejes 3 y 2.

Descripción: Corrosión por la constante filtración de agua, también por la falta de aplicación de una pintura anticorrosiva que evite que la salinidad de la zona genere un proceso corrosivo.

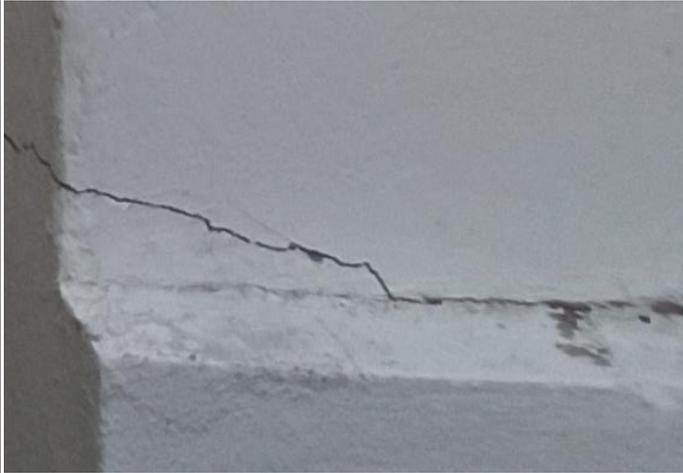
Foto No. 17
 Ubicación Muro bajo Eje 1. Entre Ejes O y P.

Descripción: Fisuras producto de las contracciones y dilataciones generadas por los cambios bruscos de temperatura, debido a la exposición directa de la estructura muraria a la intemperie.

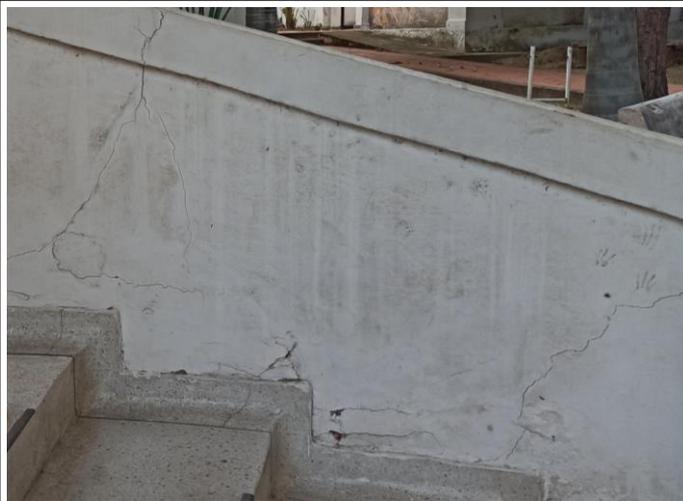
Foto No. 19
 Ubicación Antepecho Eje C. Entre Ejes 2 y 3.

Descripción: Fisuras producto de las contracciones y dilataciones generadas por los cambios bruscos de temperatura, debido a la exposición directa de la estructura muraria a la intemperie.

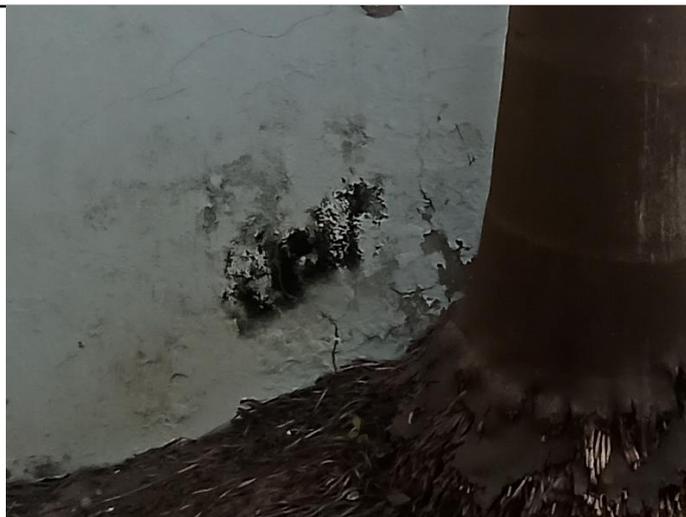
21

Muro bajo Eje O. Entre Ejes 1 y 2.

Descripción: La presencia de palmeras se convierte en una amenaza contra la integridad de la edificación, debido a sus acciones mecánicas provocadas por sus raíces durante el crecimiento.

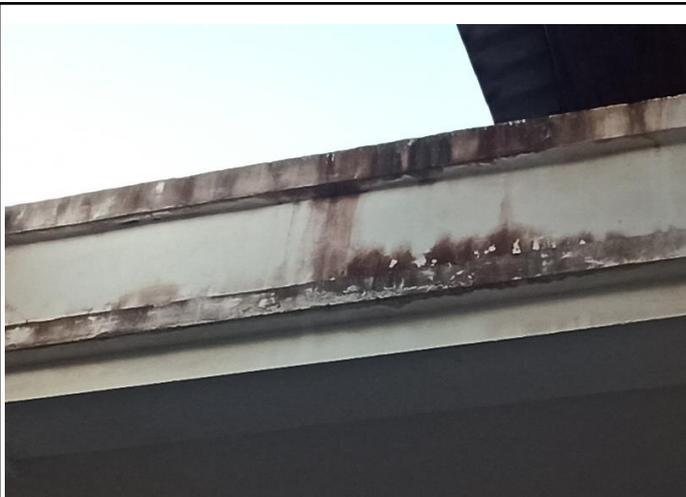
23

Placa superior Eje M. Entre Ejes 1 y 2.

Descripción: Estas manchas son causadas por la acumulación y filtración de agua en los muros, generando humedad y crecimientos irregulares de vegetación parasita y hongos como el moho.

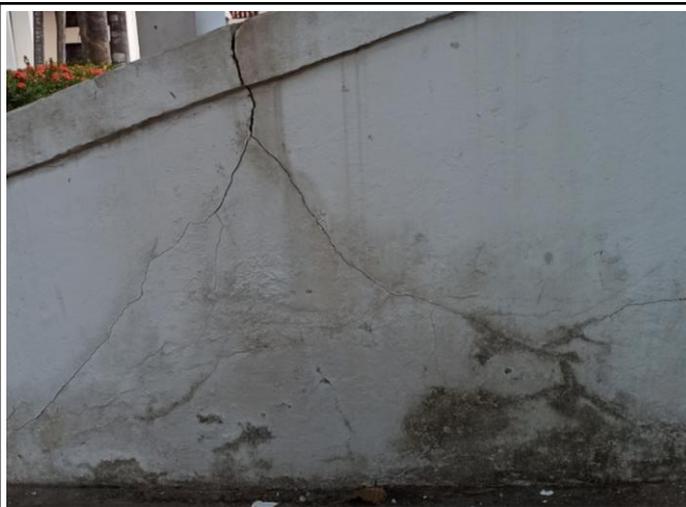
24

Antepecho Eje C. Entre Ejes B y C

Descripción: Fisuras producto de las contracciones y dilataciones generadas por los cambios bruscos de temperatura, debido a la exposición directa de la estructura muraria a la intemperie.

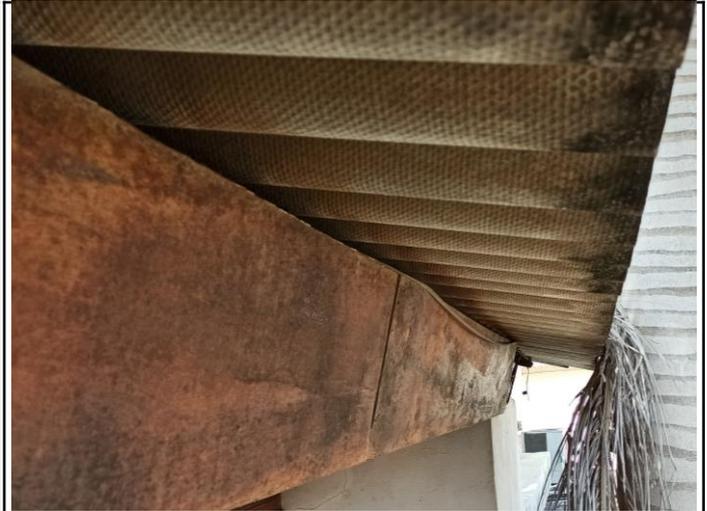
26

Cubierta entre Ejes 2 y 3

Descripción: En los elementos de madera se evidencian manchas pardas por hongos, y de apariencia deshidratada. Manchas de moho en las tejas por concentraciones de humedad.

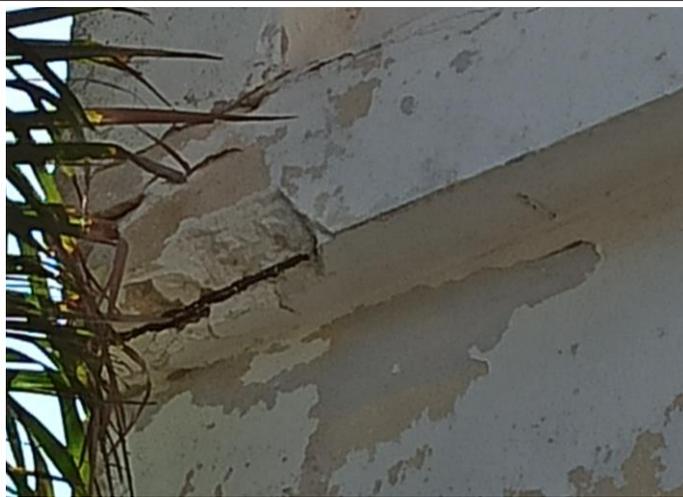
27

Viga Eje 3. Entre Ejes O y P

Descripción: La estructura presenta y pérdida de material, en menores proporciones, lo que ocasiona una desigualdad en la geometría de los mampuestos y corrosión en elementos metálicos.

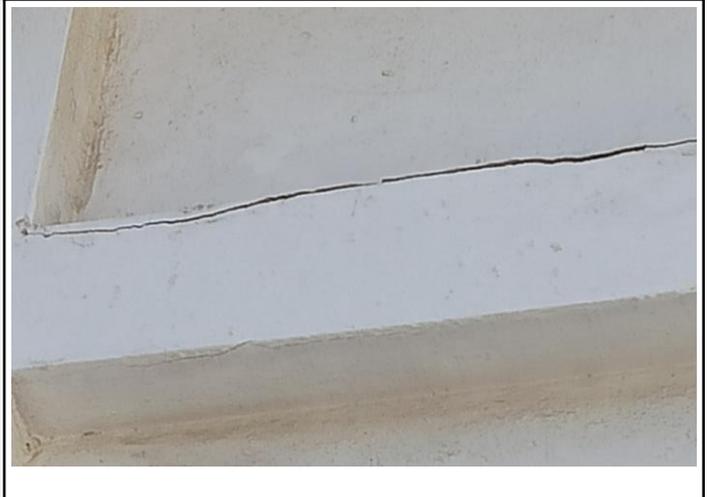
28

Viga Eje 3. Entre Ejes Q y R

Descripción: Fisuras producto de las contracciones y dilataciones generadas por los cambios bruscos de temperatura, debido a la exposición directa de la estructura muraria a la intemperie.

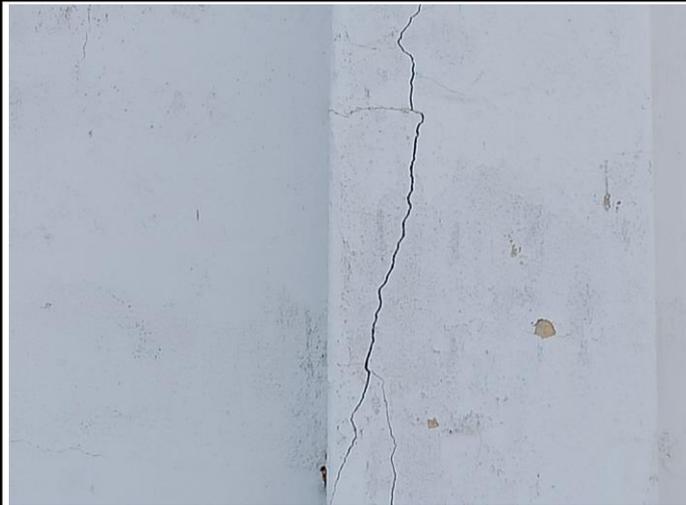
29

Muro alto. Eje 5.

Descripción: Fisuras producto de las contracciones y dilataciones generadas por los cambios bruscos de temperatura, debido a la exposición directa de la estructura muraria a la intemperie.

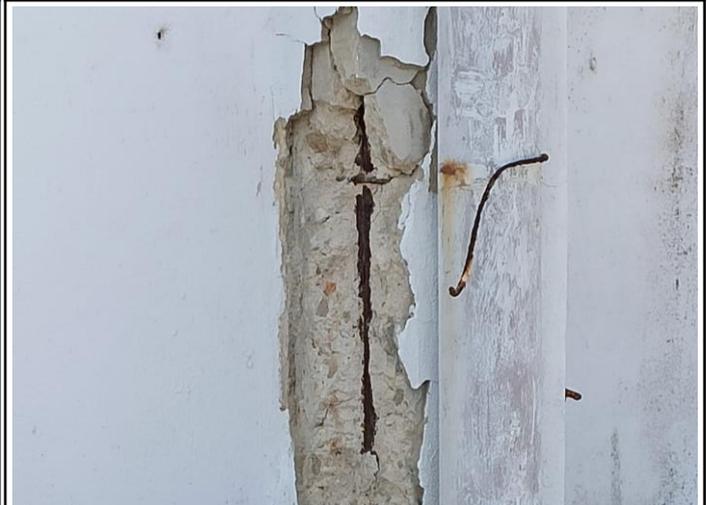
30

Cornisa. Ejes 5 y 6.

Descripción: La estructura presenta y pérdida de material, en menores proporciones, lo que ocasiona una desigualdad en la geometría de los mampuestos y corrosión en elementos metálicos.

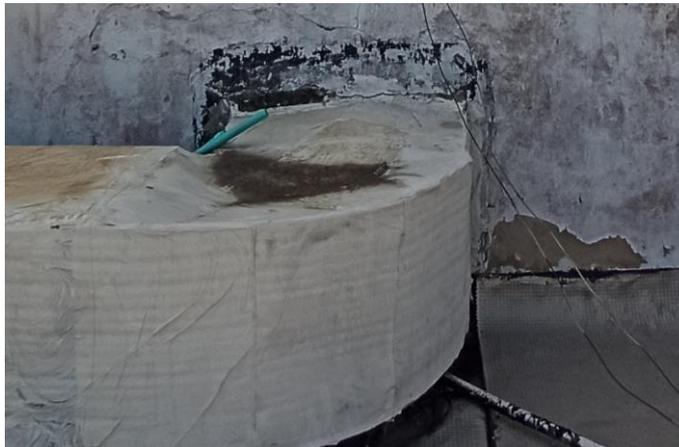
31

Muro bajo. Ejes 4 y 5.

Descripción: Deterioro continuo a la estructura portante, debido a la falta de mantenimiento y la alteración espacial provocada sobre la integridad del inmueble.

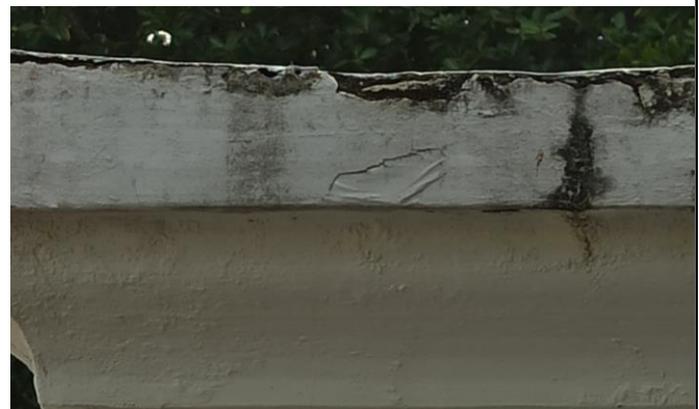
32

Cornisa Eje 3. Entre Ejes B y C

Descripción: Acumulación de depósitos de partículas sobre la superficie, lo que ha generado escurrideros sucios. Fisuras por concentraciones de humedad.

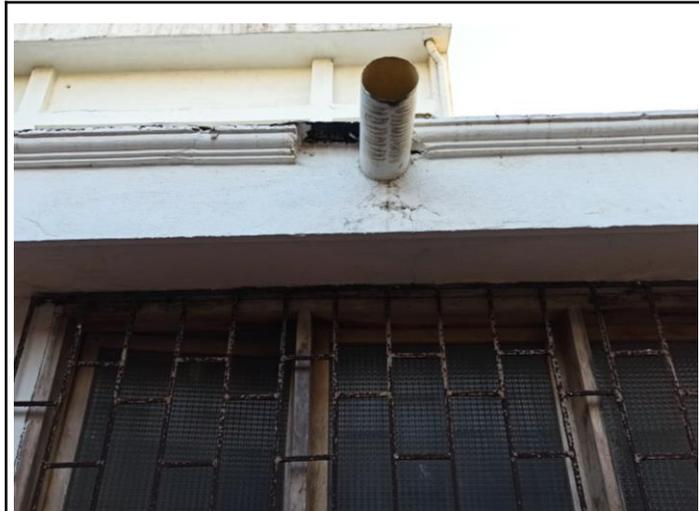
Foto No.	33
Ubicación	Placa superior Eje 1. Entre Ejes Q y R

Descripción: Deterioro continuo a la estructura portante, debido a la falta de mantenimiento y la alteración espacial provocada sobre la integridad del inmueble.

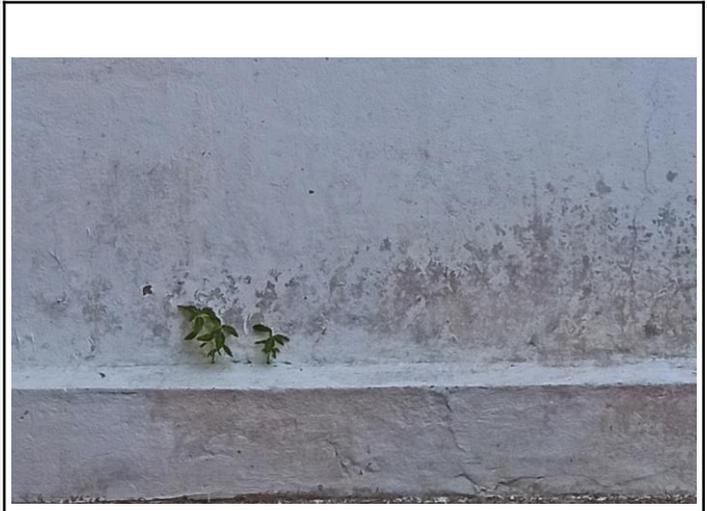
Foto No.	34
Ubicación	Muro bajo Eje 1. Entre Ejes Q y R

Descripción: Concentraciones de humedad capilar ascendente que contribuyen al rápido crecimiento de los organismos vegetales.

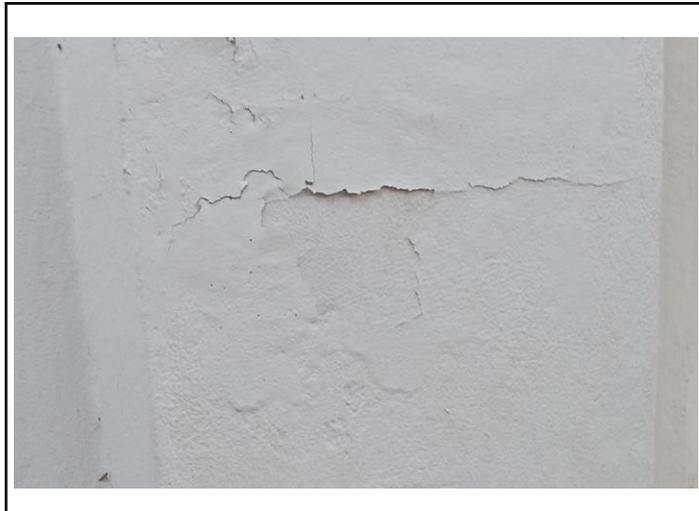
Foto No.	35
Ubicación	Columna Eje E

Descripción: Afectación y desprendimiento en el material de acabado, debido al desgaste superficial, a causa principalmente, de la presencia de humedad.

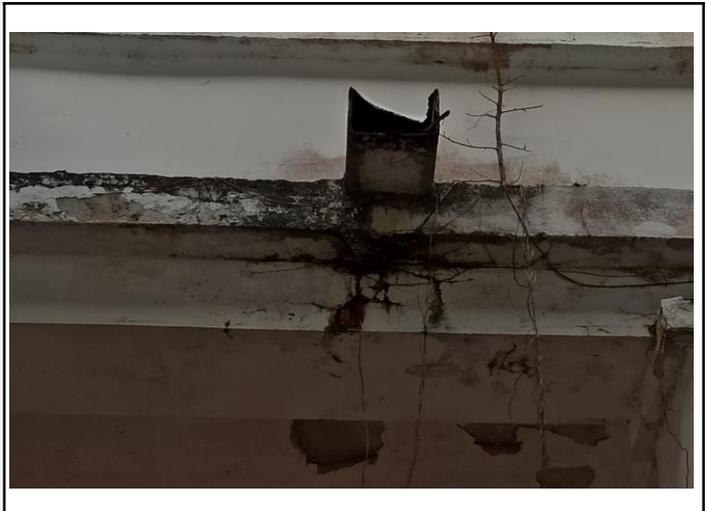
Foto No.	36
Ubicación	Placa superior eje L

Descripción: Estas manchas son causadas por la acumulación y filtración de agua en los muros, generando humedad y crecimientos irregulares de vegetación parasita y hongos como el moho.

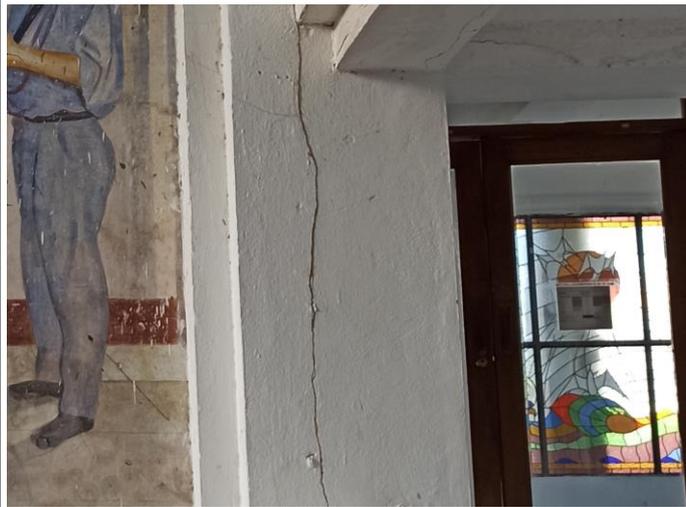
Foto No.	37
Ubicación	Columna Eje C con Eje 6

Descripción: Fisuras producto de las contracciones y dilataciones generadas por los cambios bruscos de temperatura, debido a la exposición directa de la estructura muraria a la intemperie.

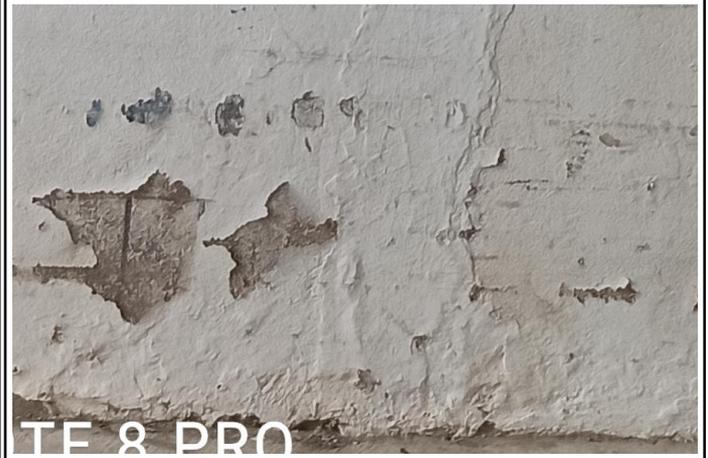
Foto No.	38
Ubicación	Muro bajo Eje 6. Entre ejes D y C

Descripción: Afectación y desprendimiento en el material de acabado, debido al desgaste superficial, a causa principalmente, de la presencia de humedad.

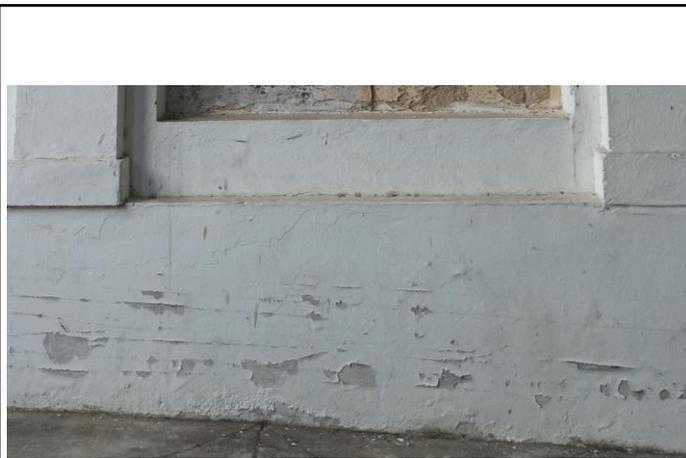
Foto No.	39
Ubicación	Muro bajo Eje 6. Entre ejes G y F

Descripción: Afectación y desprendimiento en el material de acabado, debido al desgaste superficial, a causa principalmente, de la presencia de humedad.

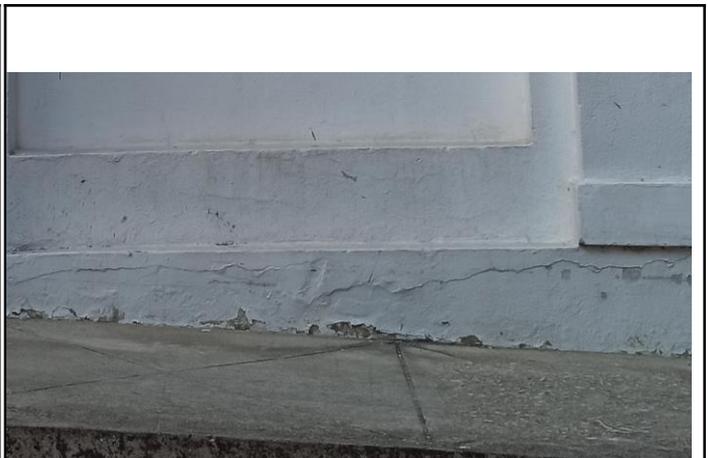
Foto No.	40
Ubicación	Muro bajo Eje 6. Entre ejes K y J

Descripción: Afectación y desprendimiento en el material de acabado, debido al desgaste superficial, a causa principalmente, de la presencia de humedad.

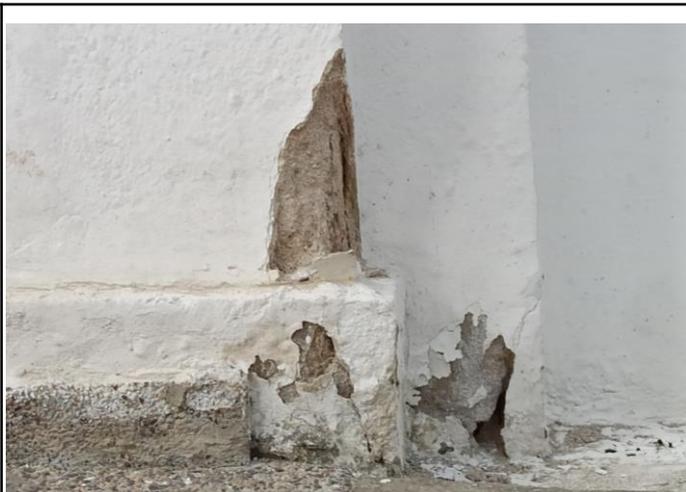
41

Columna Eje 6 con Eje L

Descripción: La estructura presenta y pérdida de material por cambios de temperatura lo que ocasiona una desigualdad en la geometría de los mampuestos.

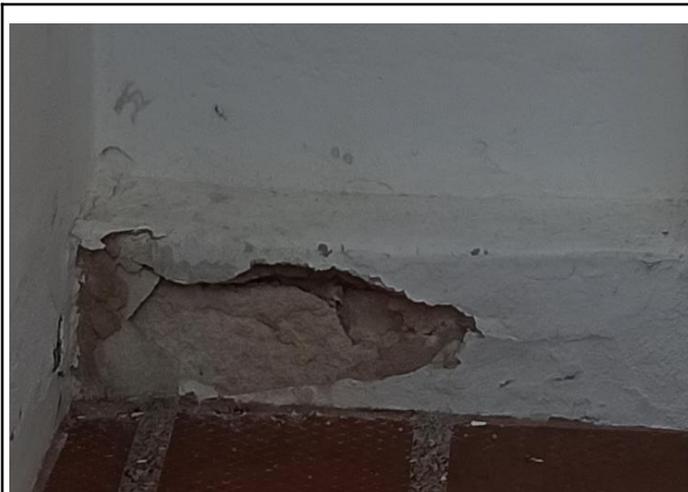
42

Muro bajo Eje 6. Entre Ejes N y O

Descripción: La estructura presenta y pérdida de material por cambios de temperatura lo que ocasiona una desigualdad en la geometría de los mampuestos.

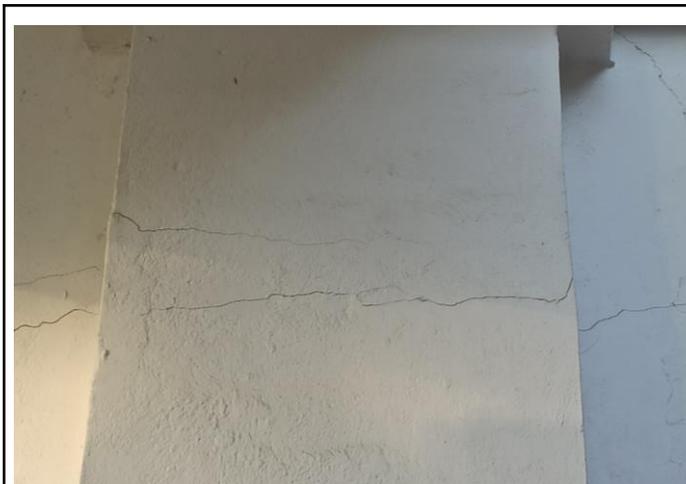
43

Columna Eje 6 con Eje L

Descripción: Fisuras producto de las contracciones y dilataciones generadas por los cambios bruscos de temperatura, debido a la exposición directa de la estructura muraria a la intemperie.

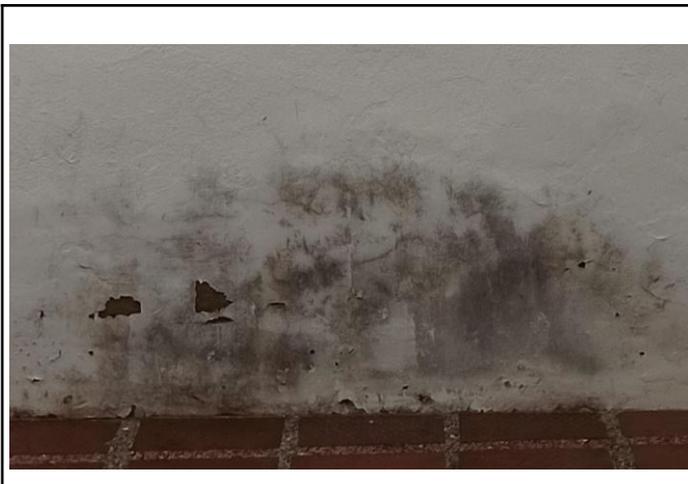
44

Muro bajo Eje O. Entre Ejes 7 y 8

Descripción: Estas manchas son causadas por la acumulación y filtración de agua en los muros, generando humedad y crecimientos irregulares de vegetación parasita y hongos como el moho.

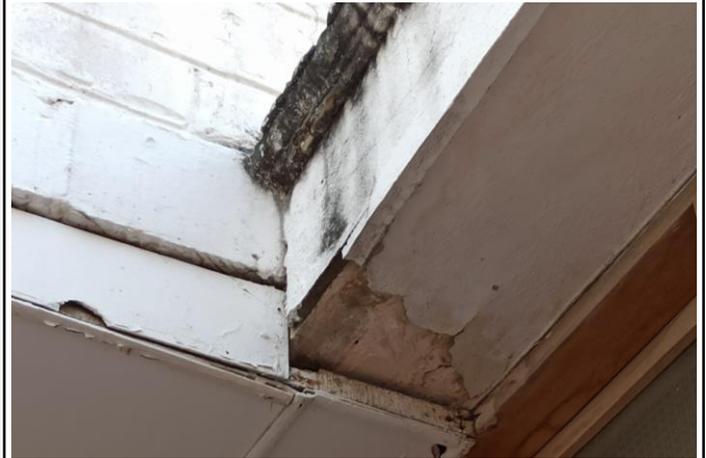
46

Muro alto Eje D. Entre ejes 1 y 2

Descripción: Estas manchas son causadas por la acumulación y filtración de agua en los muros, generando humedad y crecimientos irregulares de vegetación parasita y hongos como el moho.

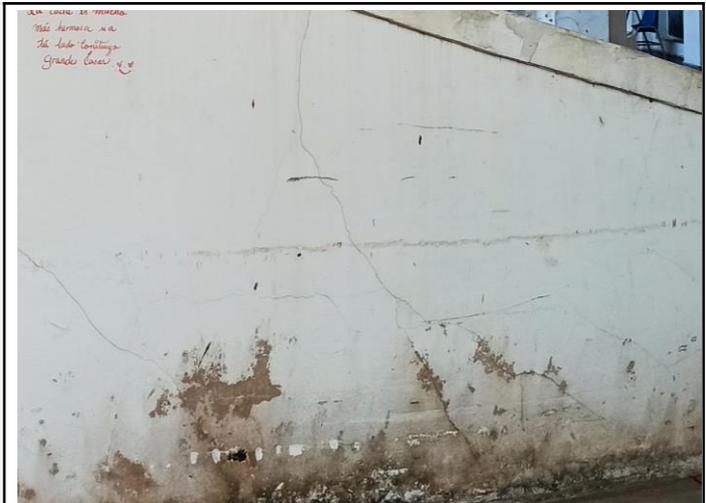
48

Antepecho Eje C. Entre ejes 6 y 8

Descripción: Afectación y desprendimiento en el material de acabado, debido al desgaste superficial, a causa principalmente, de la presencia de humedad.

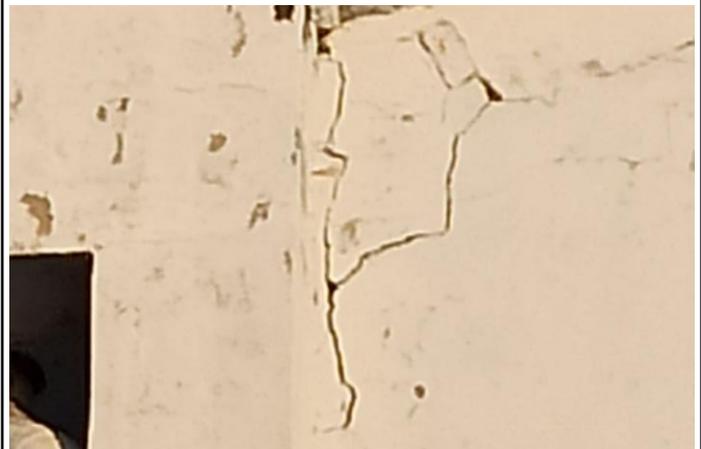
Foto No. 52
 Ubicación Muro alto Eje S. Entre ejes 3 y 4

Descripción: Fisuras producto de las contracciones y dilataciones generadas por los cambios bruscos de temperatura, debido a la exposición directa de la estructura muraria a la intemperie.

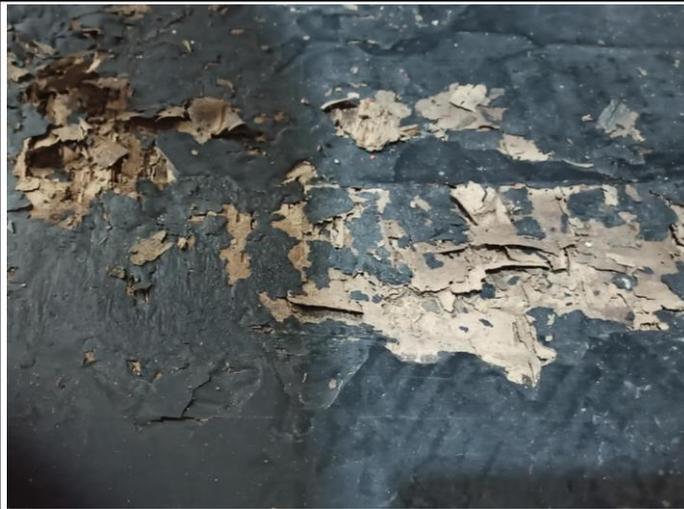
53

Escenario

Descripción: Alteraciones del material producto de barrenaciones y daños internos. Destrucción de las chapas superficiales e intermedias de los paneles por agentes xilófagos.

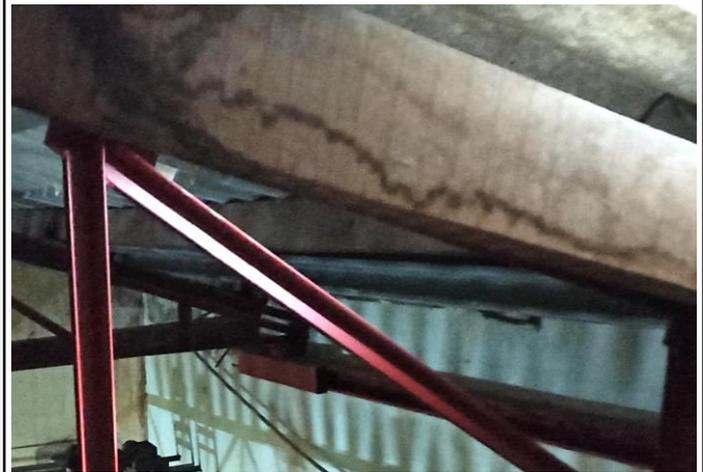
54

Estructura cubierta sobre tramoya

Descripción: Se evidencia de una red de galerías de termitas, las cuales conectan las superficies con la vegetación arbórea lo que garantiza la movilidad del organismo xilófago.

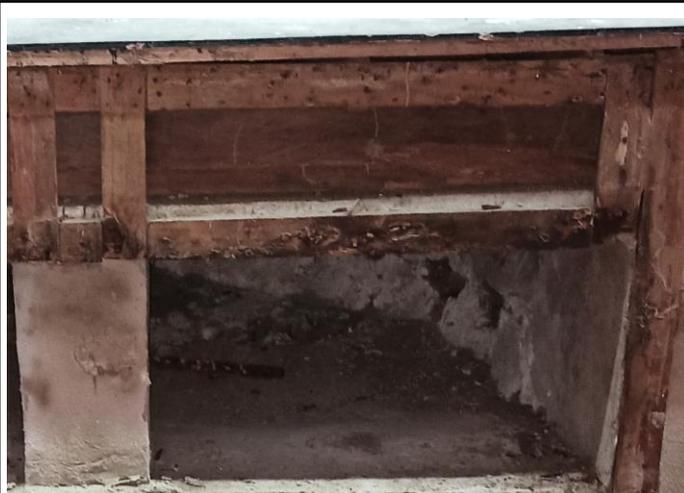
55

Estructura Escenario.

Descripción: Se identifican manchas y pudriciones por humedad en la madera, en los elementos estructurales del escenario.

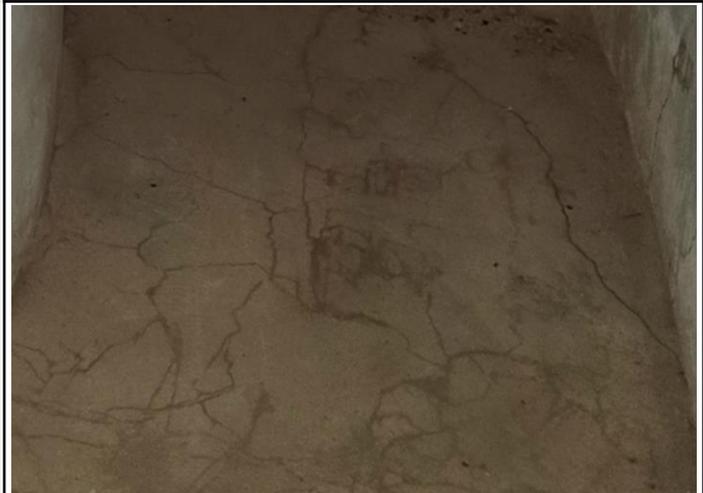
56

Escalera acceso

Descripción: Fisuras producto de las contracciones y dilataciones generadas por los cambios bruscos de temperatura, cargas adicionales y concentraciones de humedad.

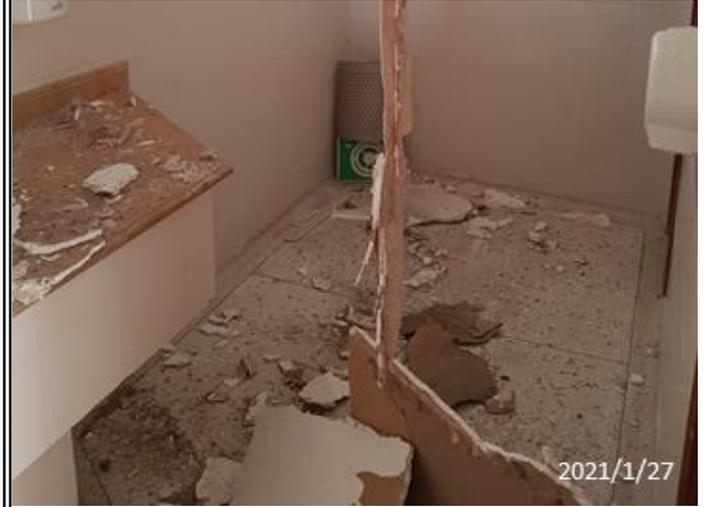
Foto No. 57

Ubicación Cielo raso Eje C. Entre ejes 5 y 6.

Descripción: Afectación y desprendimiento en el material de acabado, debido al desgaste superficial, a causa principalmente, de la presencia de humedad y la falta de mantenimiento periódico.

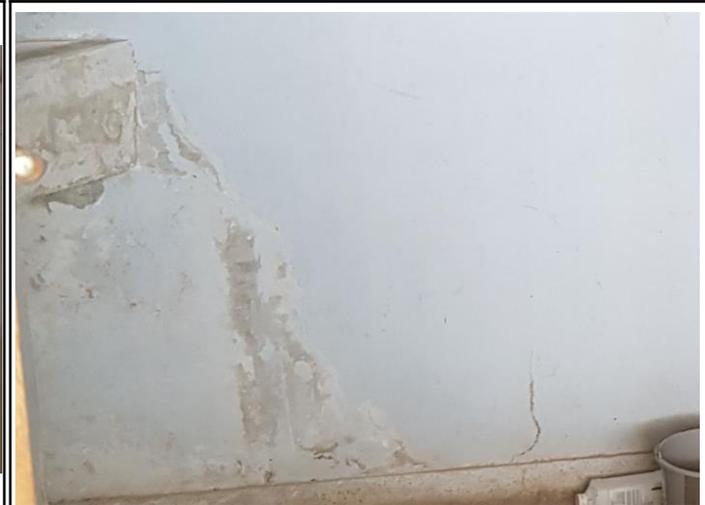
Foto No. 59

Ubicación Muro Eje 6. Entre Ejes D y E.

Descripción: Fisuras producto de las contracciones y dilataciones generadas por los cambios bruscos de temperatura, debido a la exposición directa de la estructura muraria a la intemperie.

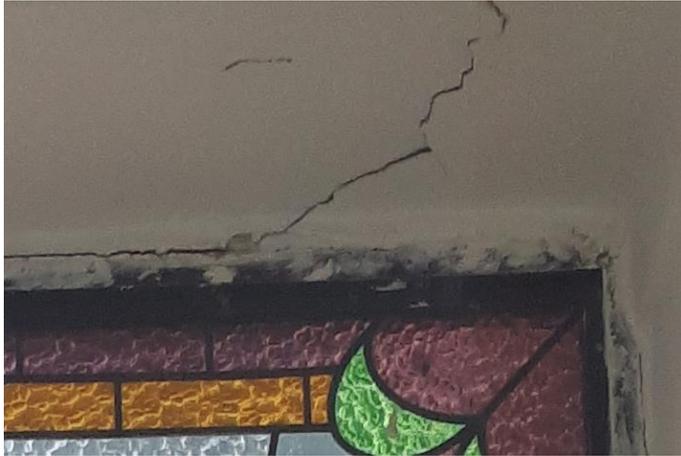
Foto No. 65
 Ubicación Muro bajo Eje D. Entre ejes 4 y 5

Descripción: Grietas por la exposición a los cambios atmosféricos y la dilatación térmica de los materiales que los componen.

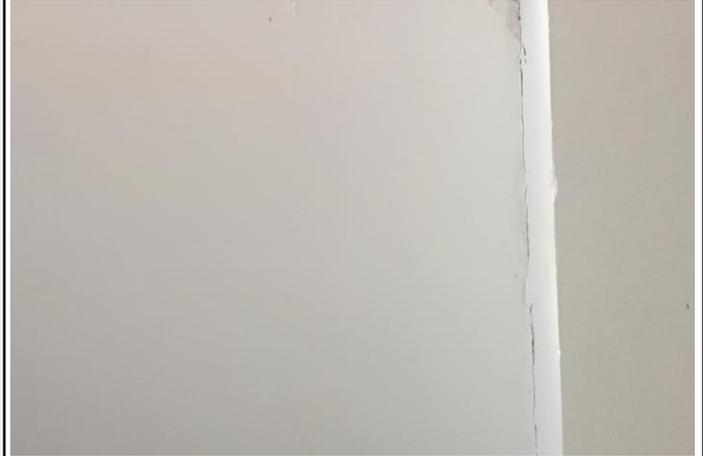
Foto No. 66
 Ubicación Muro bajo Eje 5. Entre ejes C y D

Descripción: Grietas por la exposición a los cambios atmosféricos y la dilatación térmica de los materiales que los componen.

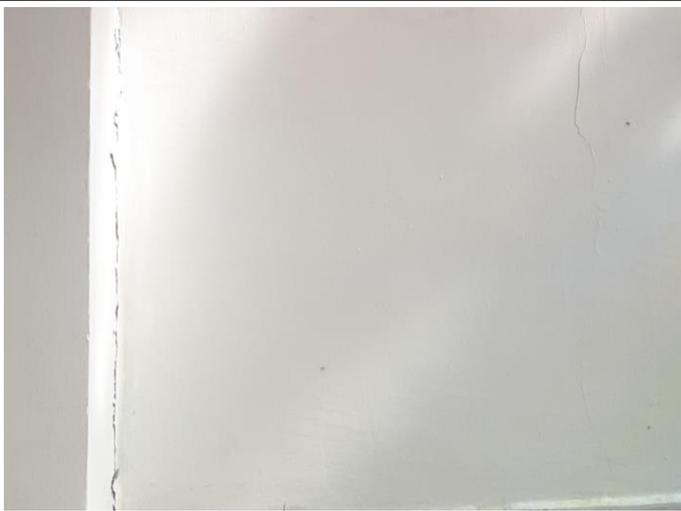
Foto No. 67
 Ubicación Muro bajo Eje D. Entre ejes 4 y 5

Descripción: Grietas por la exposición a los cambios atmosféricos y la dilatación térmica de los materiales que los componen.

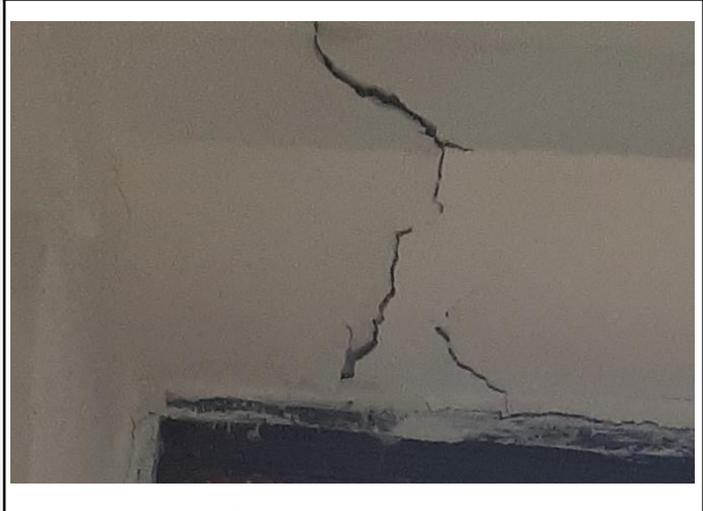
Foto No. 68
 Ubicación Muro bajo Eje 4. Entre ejes C y D

Descripción: Grietas por la exposición a los cambios atmosféricos y la dilatación térmica de los materiales que los componen.

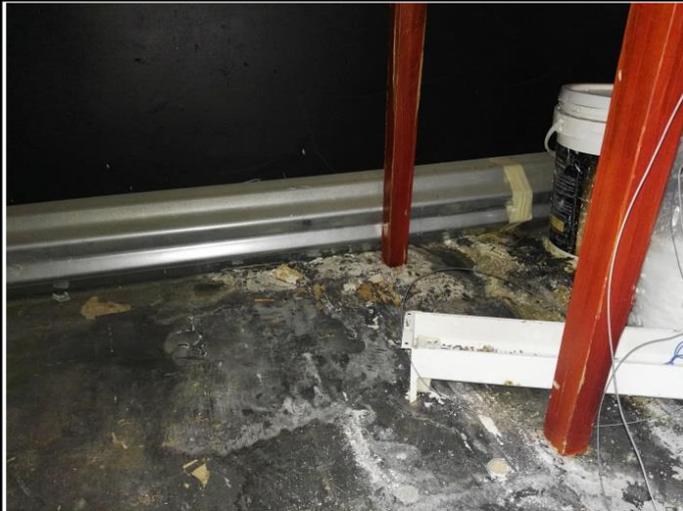
69

Descripción: Se identifican manchas y pudriciones por humedad, manchas por salpicaduras de pinturas y excremento de aves, incluyendo murciélagos y palomas sobre la superficie del piso.

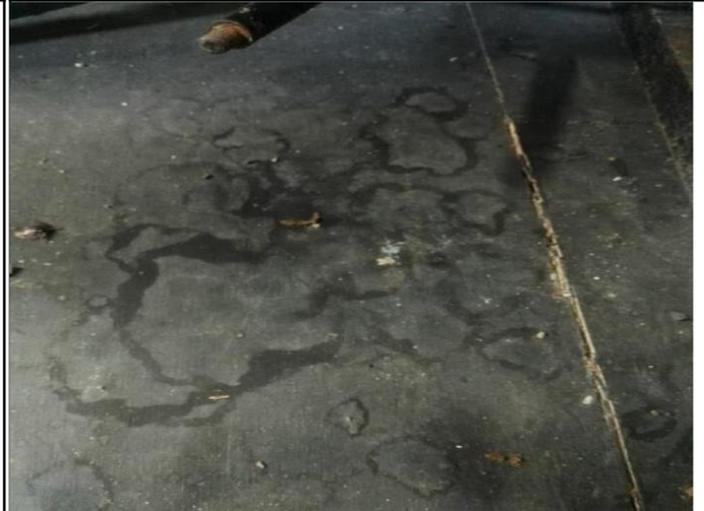
70

Descripción: Se identifican manchas y pudriciones por humedad, manchas por salpicaduras de pinturas y excremento de aves, incluyendo murciélagos y palomas sobre la superficie del piso.

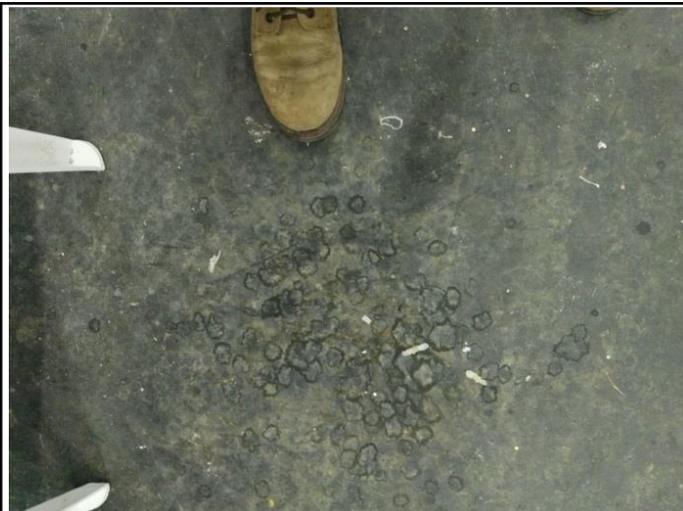
71

Descripción: Se identifican manchas y pudriciones por humedad, manchas por salpicaduras de pinturas y excremento de aves, incluyendo murciélagos y palomas sobre la superficie del piso.

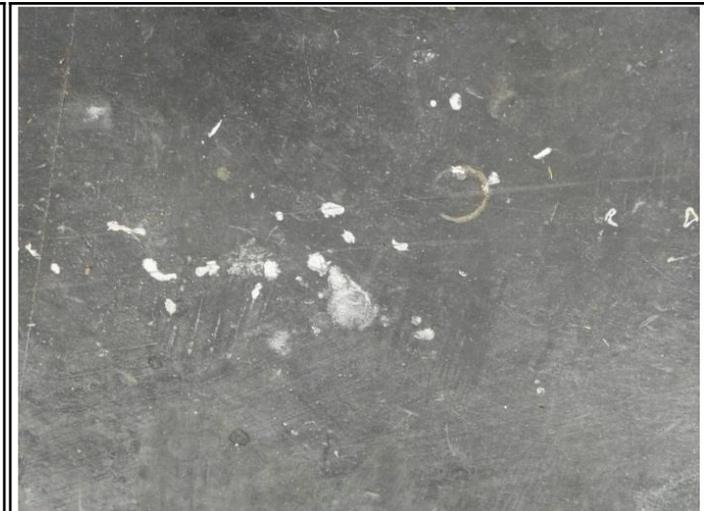
72

Descripción: Deterioros y evidencia de falta de mantenimiento del piso del escenario y del teatro.
