**ESTUDIO PATOLÓGICO Y
DIAGNÓSTICO DEL INMUEBLE**

FICHA No. 1

CII 68 No.53-45

REGISTRO FOTOGRÁFICO – FACHADA ESTE

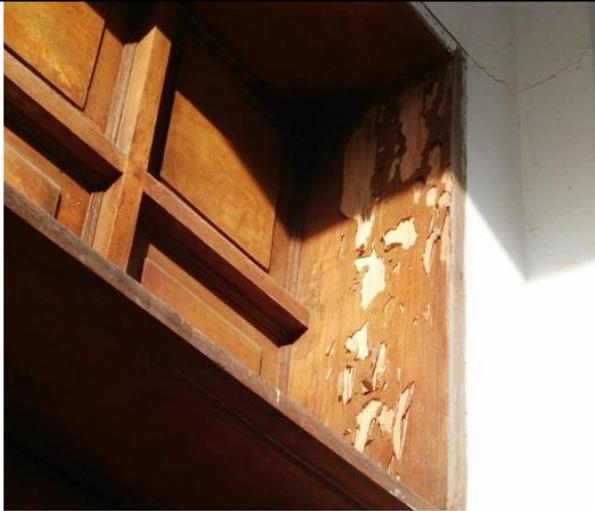
73

Descripción: Se evidenció daños severos por barrenación, afectaciones por termitas, daños de perforación y despegue de chapilla, manchas pardas por hongos, herrajes oxidados.

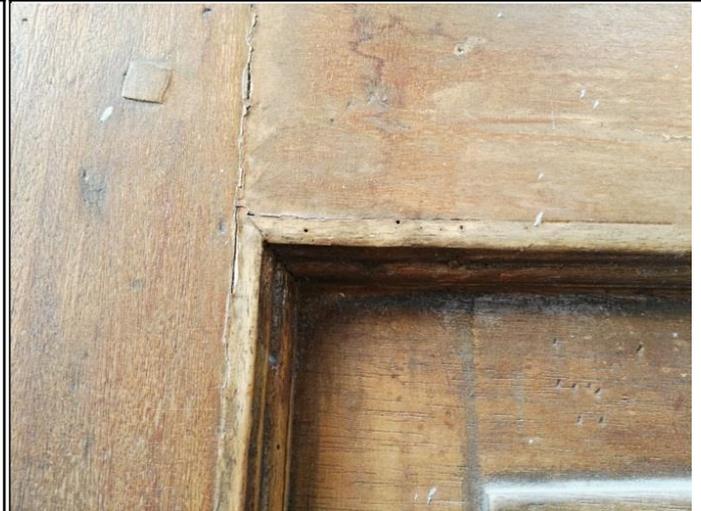
74

Descripción: Se evidenció daños severos por barrenación, afectaciones por termitas, daños de perforación y despegue de chapilla, manchas pardas por hongos, herrajes oxidados.

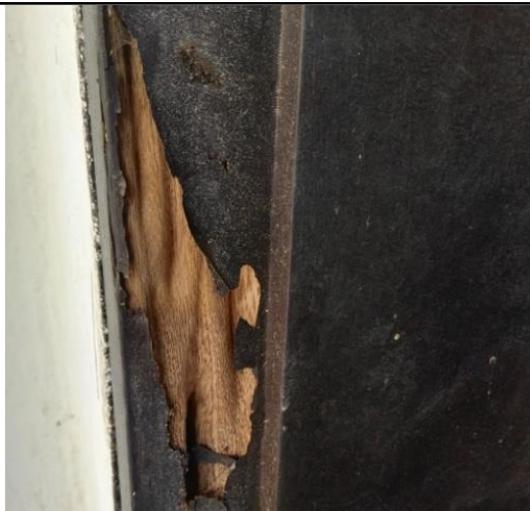
75

Descripción: Se evidenció daños severos por barrenación, afectaciones por termitas, daños de perforación y despegue de chapilla, manchas pardas por hongos, herrajes oxidados.

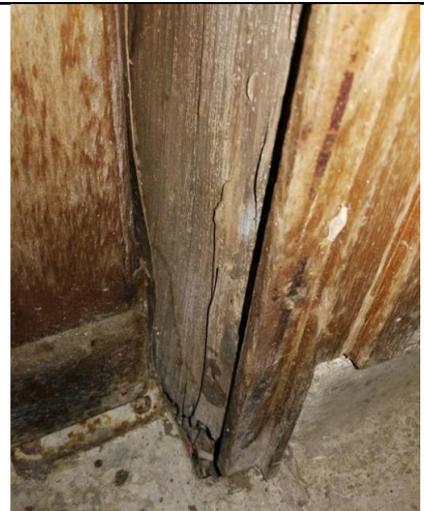
Descripción: Se evidenció daños severos por barrenación, afectaciones por termitas, daños de perforación y despegue de chapilla, manchas pardas por hongos, herrajes oxidados.

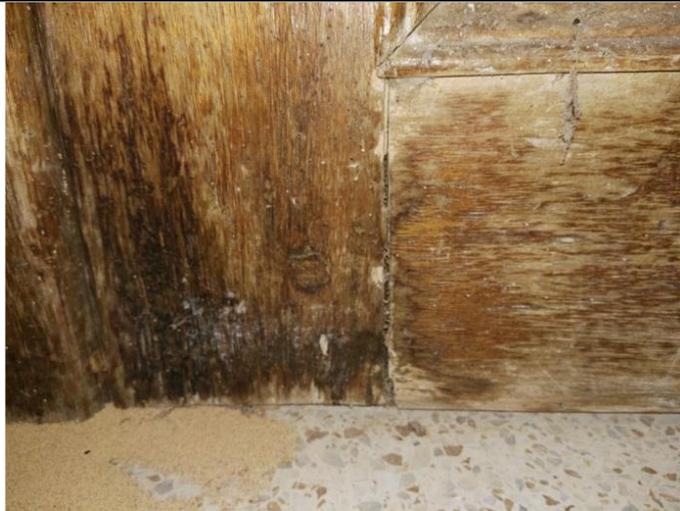
77

Descripción: Se evidenció daños severos por barrenación, afectaciones por termitas, daños de perforación y despegue de chapilla, manchas pardas por hongos, herrajes oxidados.

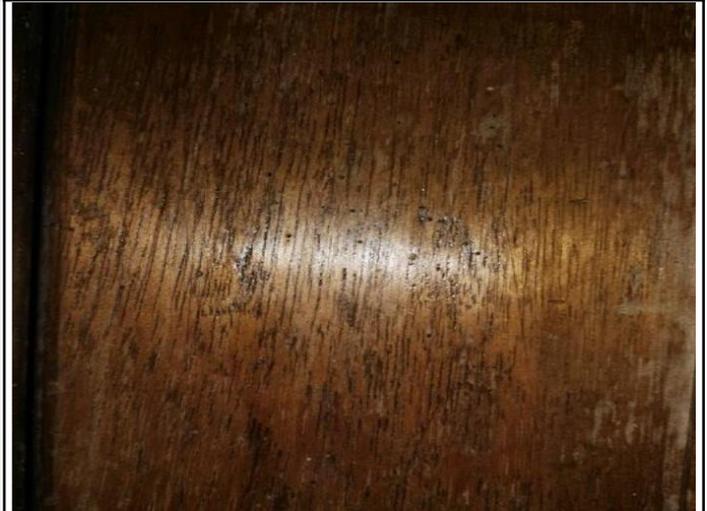
Descripción: Se evidenció daños severos por barrenación, afectaciones por termitas, daños de perforación y despegue de chapilla, manchas pardas por hongos, herrajes oxidados.

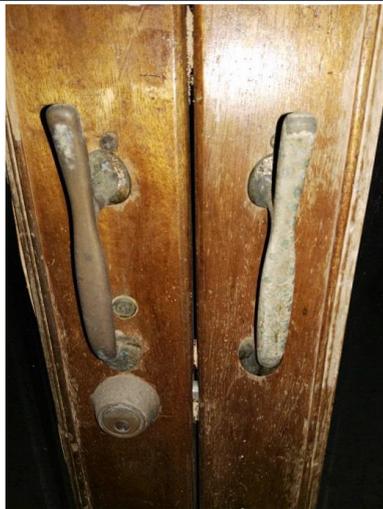
79

Descripción: Se evidenció daños severos por barrenación, afectaciones por termitas, daños de perforación y despegue de chapilla, manchas pardas por hongos, herrajes oxidados.

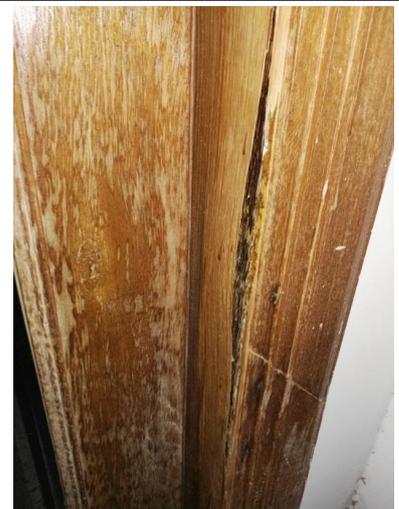
Descripción: Se evidenció daños severos por barrenación, afectaciones por termitas, daños de perforación y despegue de chapilla, manchas pardas por hongos, herrajes oxidados.
