BLOQUE 2	ESTUDIO PATOLÓGICO Y DIAGNÓSTICO DEL INMUEBLE	FICHA No. 1
CII 68 No.53-45	REGISTRO FOTOGRÁFICO – FACHADA SUR (PRINCIPAL)

**ESTUDIO PATOLÓGICO Y
 DIAGNÓSTICO DEL INMUEBLE**

CII 68 No.53-45

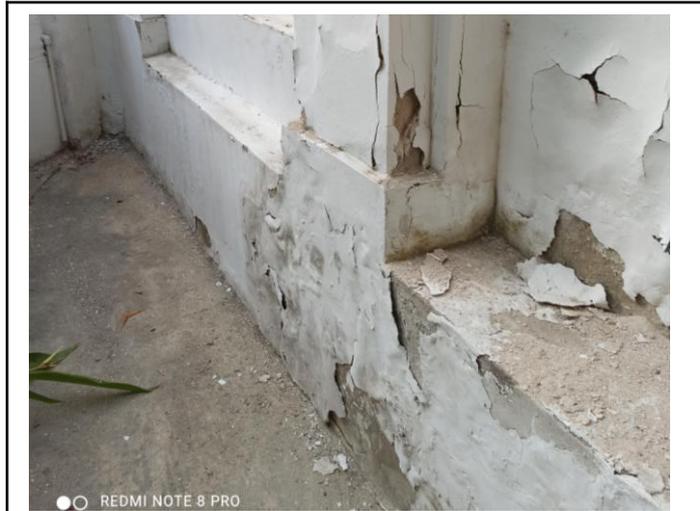
Foto No.	01
Ubicación	Muro Bajo. Ejes 6 y 7

Descripción: Afectación y desprendimiento en el material de acabado, debido al desgaste superficial, a causa principalmente, de la presencia de humedad.

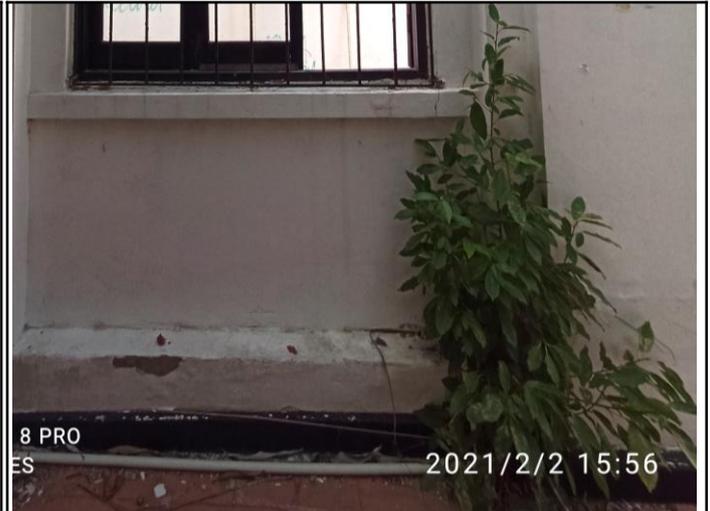
Foto No.	02
Ubicación	Muro Bajo. Ejes 3 y 4

Descripción: Crecimiento de organismos vegetales, por falta de cubierta, lo que genera empozamiento de aguas lluvias y concentraciones de humedad.

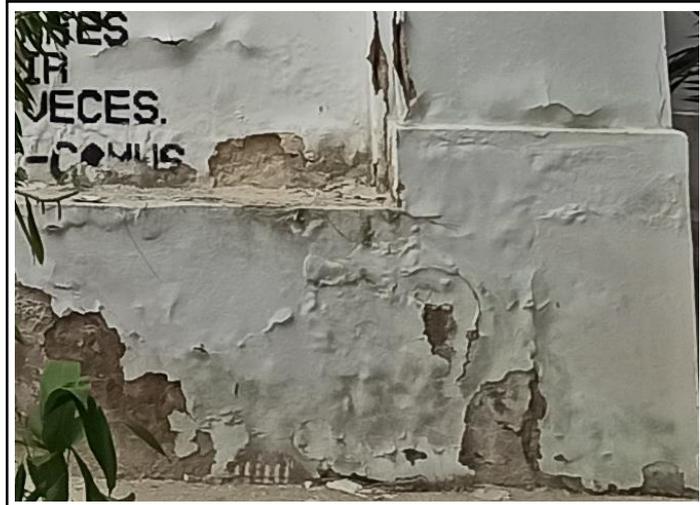
Foto No.	03
Ubicación	Muro bajo. Eje 7

Descripción: Afectación y desprendimiento en el material de acabado, debido al desgaste superficial, a causa principalmente, de la presencia de humedad.

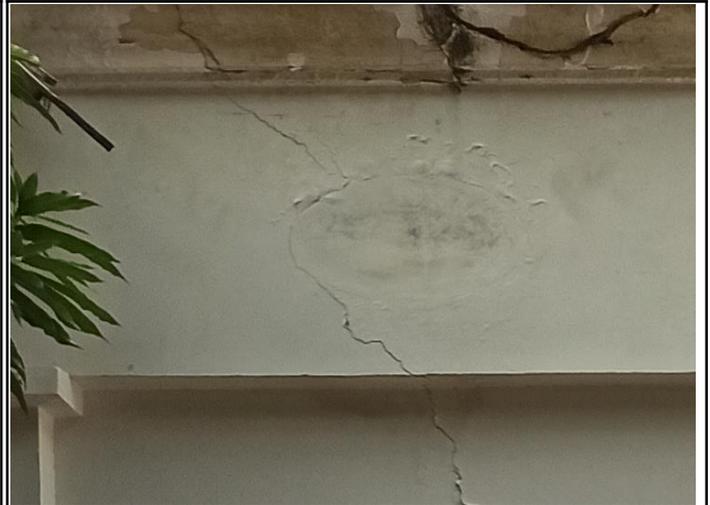
Foto No.	04
Ubicación	Muro superior. Ejes 3 y 4

Descripción: Fisuras producto de las contracciones y dilataciones generadas por los cambios bruscos de temperatura, debido a la exposición directa de la estructura muraria a la intemperie.

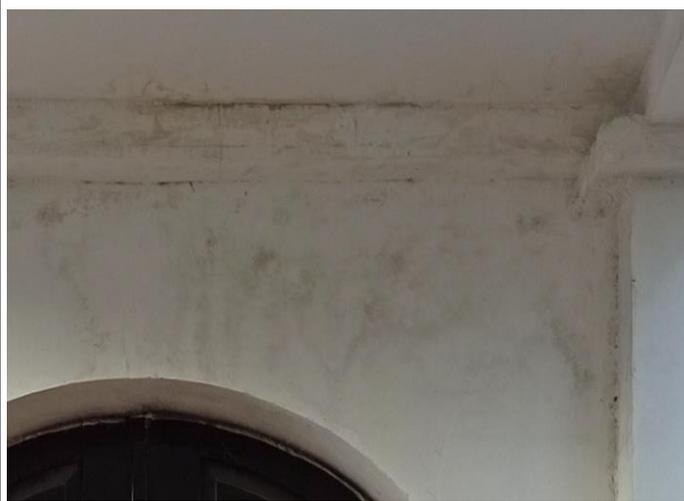
Descripción: Ecurrideros sucios por presencia de suciedades adosadas a la superficie de los muros, debido a la acumulación y permanencia de partículas ensuciantes en los poros del acabado.

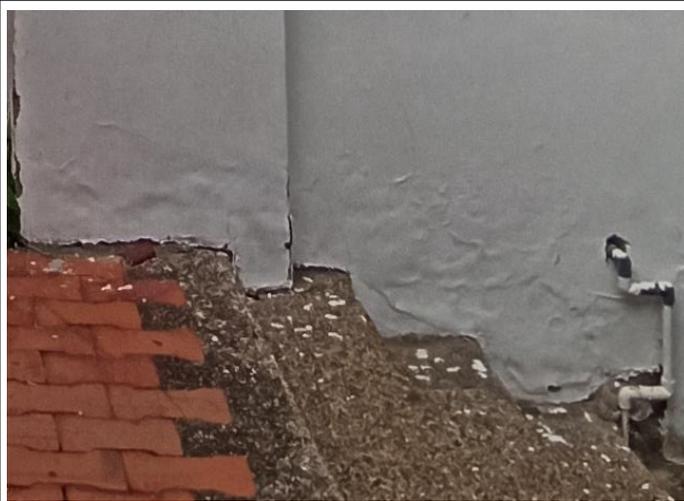
Descripción: Afectación y desprendimiento en el material de acabado, debido al desgaste superficial, a causa principalmente, de la presencia de humedad.

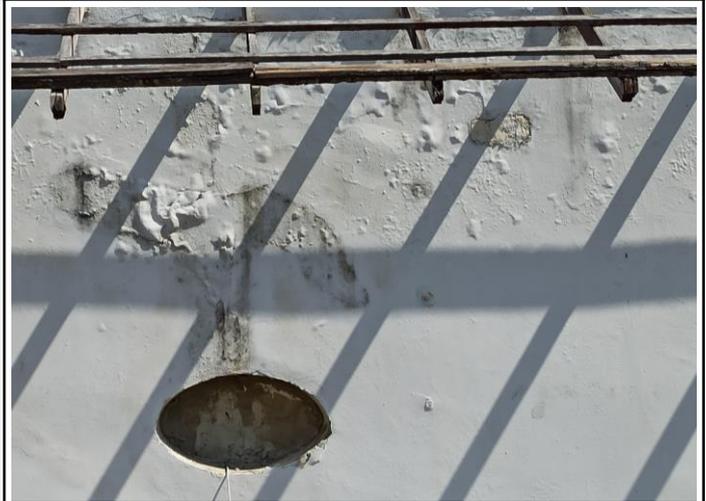
Descripción: Afectación y desprendimiento en el material de acabado, debido al desgaste superficial, a causa principalmente, de la presencia de humedad.

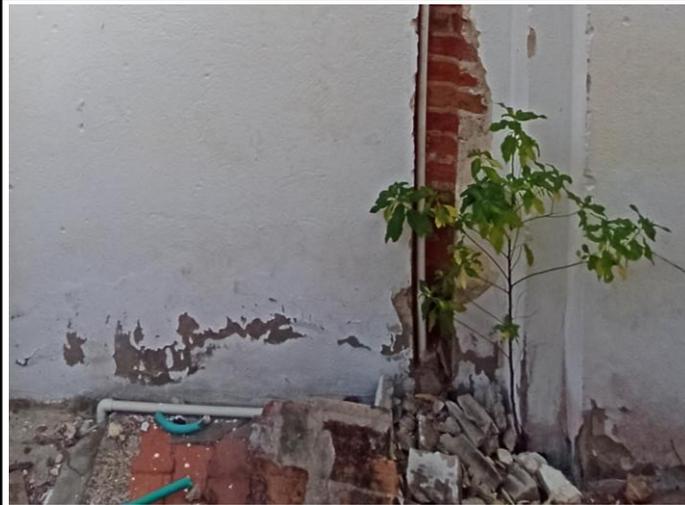
Descripción: Crecimiento de organismos vegetales, por falta de cubierta, lo que genera empozamiento de aguas lluvias y concentraciones de humedad.

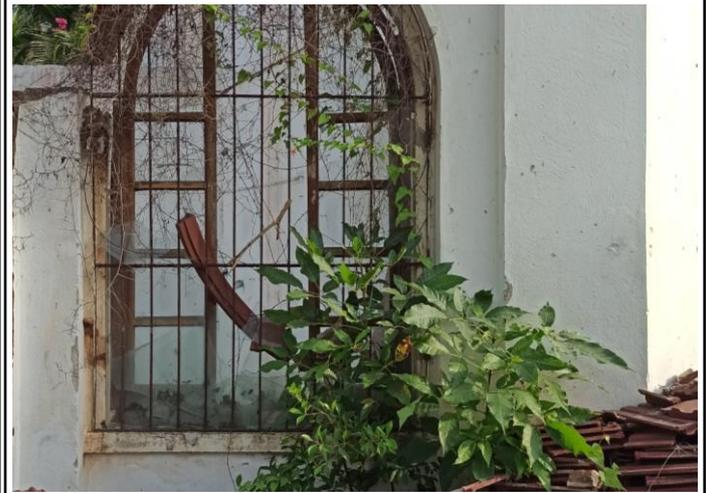
Descripción: Crecimiento de organismos vegetales, por falta de cubierta, lo que genera empozamiento y concentraciones de humedad. Corrosión de elementos metálicos por exposición a la intemperie

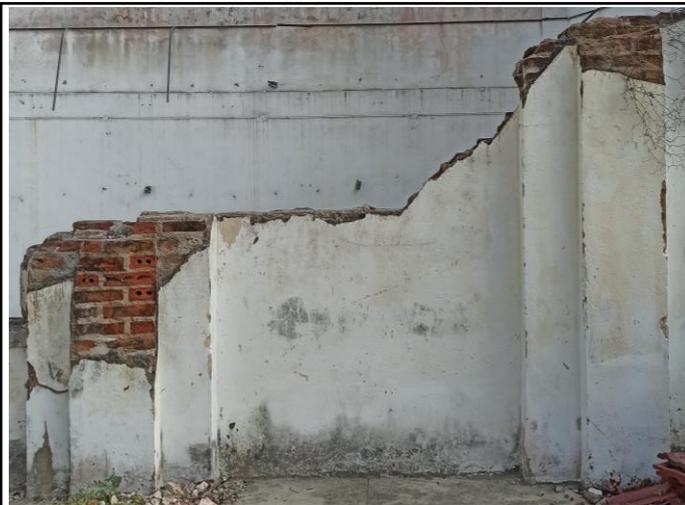
Descripción: Colapso por falla mecánica de la viga de coronación del muro, lo que generó que la estructura principal de la cubierta quedara apoyada sobre el muro.

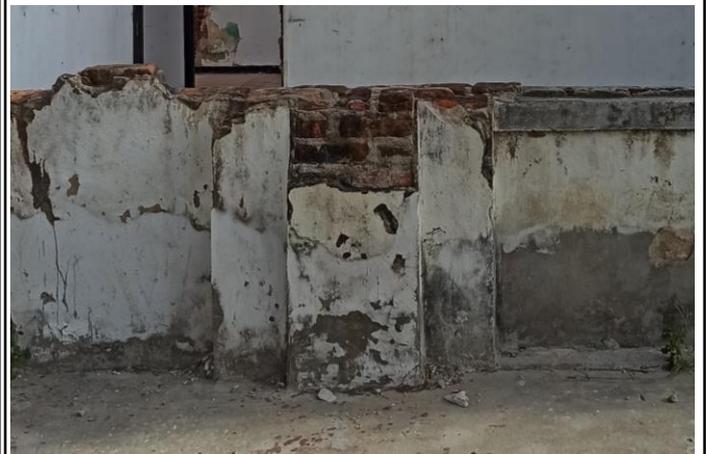
Descripción: Colapso por falla mecánica de la viga de coronación del muro, lo que generó que la estructura principal de la cubierta quedara apoyada sobre el muro.

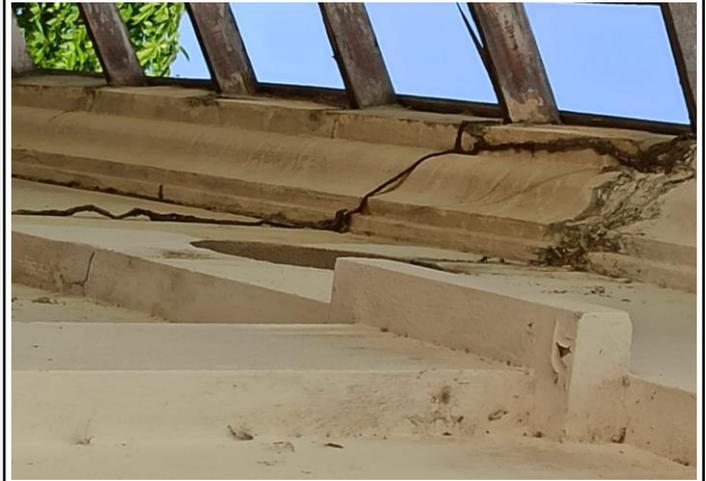
Descripción: Fisuras producto de las contracciones y dilataciones generadas por los cambios bruscos de temperatura, debido a la exposición directa de la estructura muraria a la intemperie.

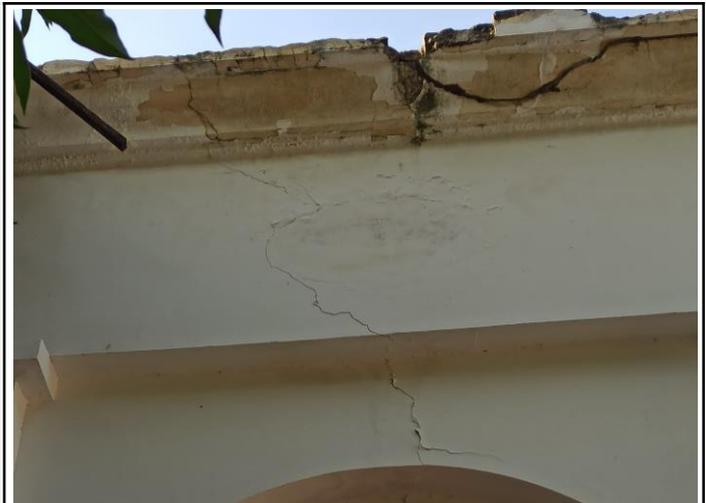
Descripción: Fisuras producto de las contracciones y dilataciones generadas por los cambios bruscos de temperatura, debido a la exposición directa de la estructura muraria a la intemperie.

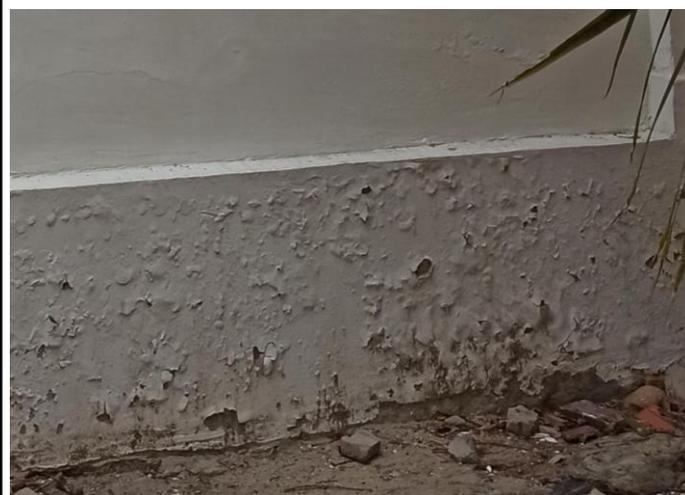
Descripción: Afectación y desprendimiento en el material de acabado, debido al desgaste superficial, a causa principalmente, de la presencia de humedad.

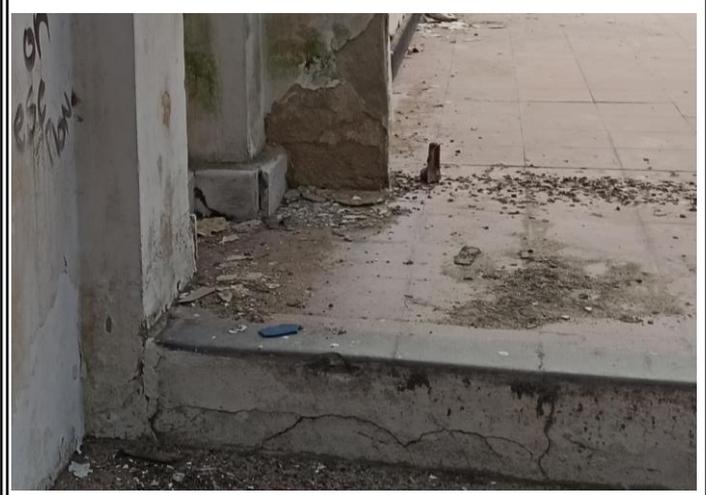
Descripción: Las escaleras presentan desgaste debido a la erosión y falta de mantenimiento. Fisuras producto de las contracciones y dilataciones generadas por los cambios bruscos de temperatura.

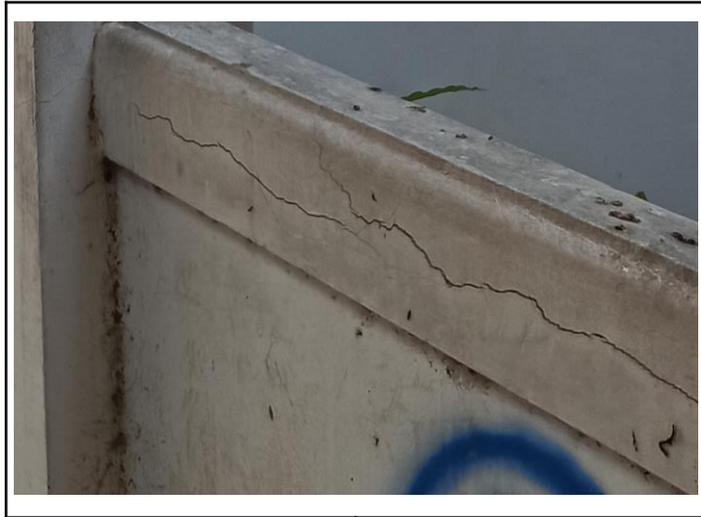
Foto No.	25
Ubicación	Antepecho. Eje C.

Descripción: Fisuras producto de las contracciones y dilataciones generadas por los cambios bruscos de temperatura, debido a la exposición directa de la estructura muraria a la intemperie.

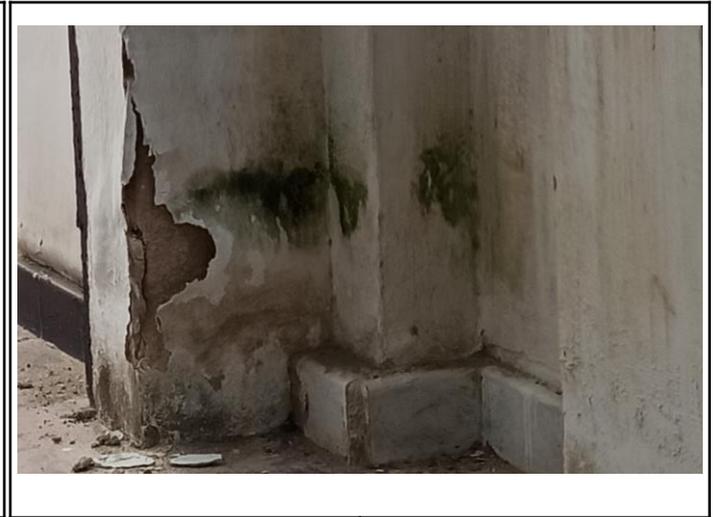
Foto No.	26
Ubicación	Muro bajo acceso. Eje C

Descripción: Afectación y desprendimiento en el material de acabado, debido al desgaste superficial, a causa principalmente, de la presencia de humedad.

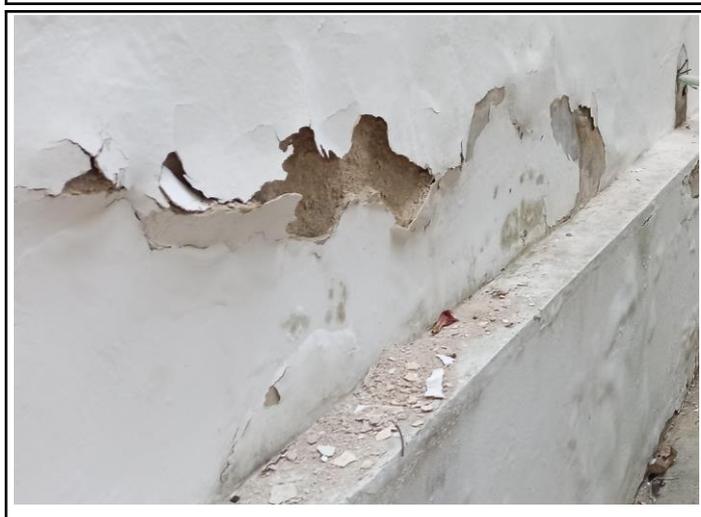
Foto No.	27
Ubicación	Muro bajo. Eje A y B.

Descripción: Afectación y desprendimiento en el material de acabado, debido al desgaste superficial, a causa principalmente, de la presencia de humedad.

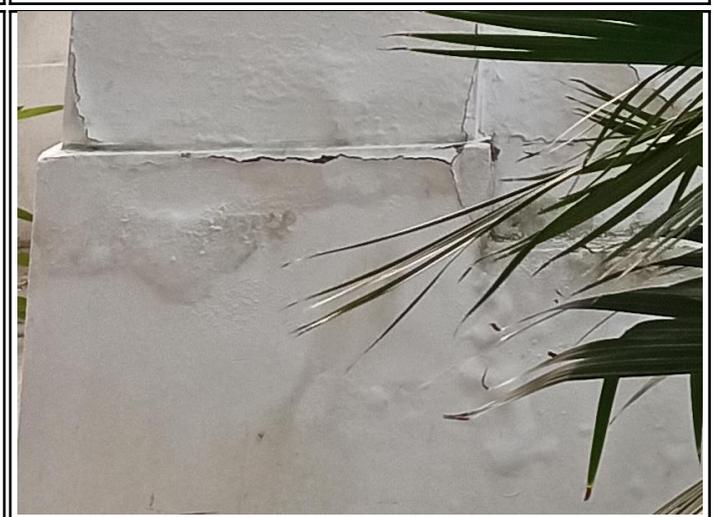
Foto No.	28
Ubicación	Muro bajo. Eje A.

Descripción: Afectación y desprendimiento en el material de acabado, debido al desgaste superficial, a causa principalmente, de la presencia de humedad.

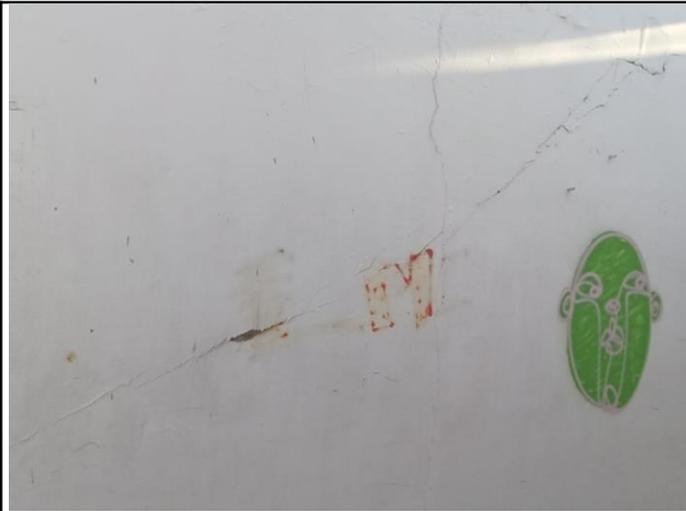
Descripción: Fisuras producto de las contracciones y dilataciones generadas por los cambios bruscos de temperatura, debido a la exposición directa de la estructura muraria a la intemperie.

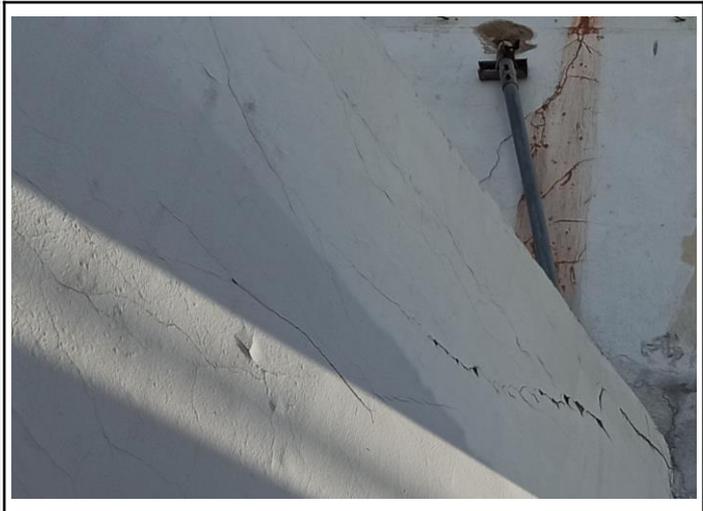
Descripción: Fisuras producto de las contracciones y dilataciones generadas por los cambios bruscos de temperatura, debido a la exposición directa de la estructura muraria a la intemperie.

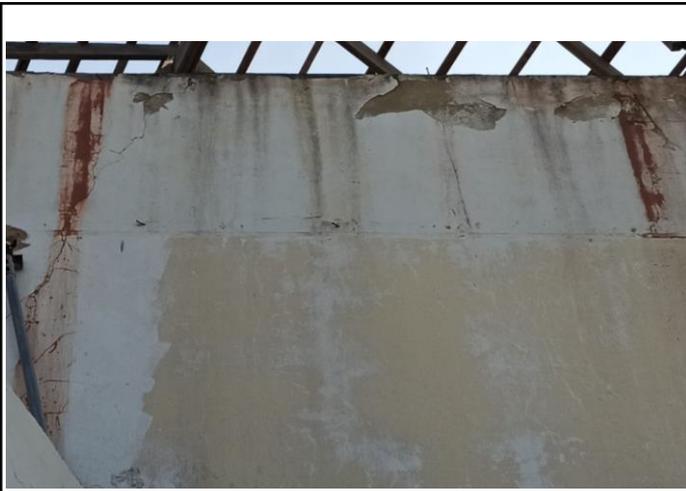
Descripción: Ecurrideros sucios por presencia de suciedades adosadas a la superficie de los muros, debido a la acumulación y permanencia de partículas ensuciantes en los poros del acabado.

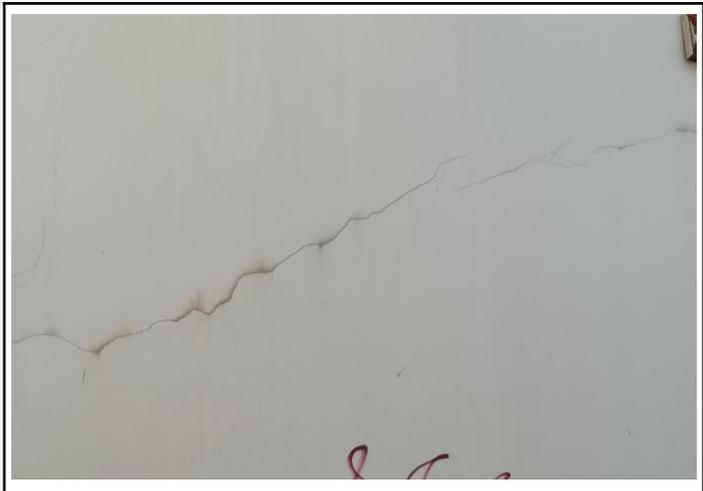
Descripción: Fisuras producto de las contracciones y dilataciones generadas por los cambios bruscos de temperatura, debido a la exposición directa de la estructura muraria a la intemperie.

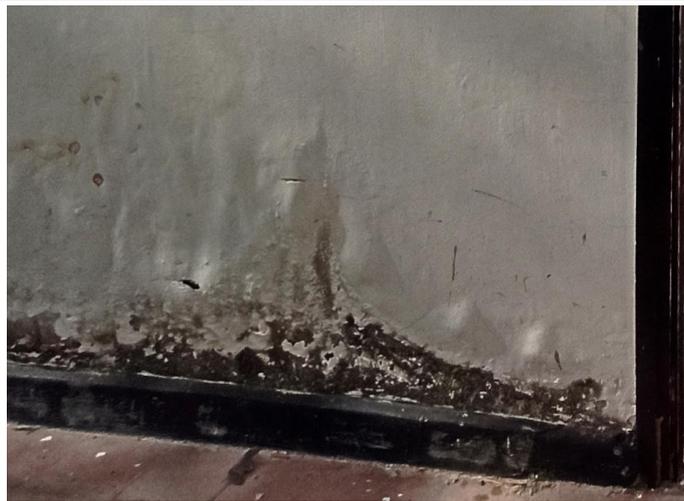
Descripción: Afectación y desprendimiento en el material de acabado, debido al desgaste superficial, a causa principalmente, de la presencia de humedad.

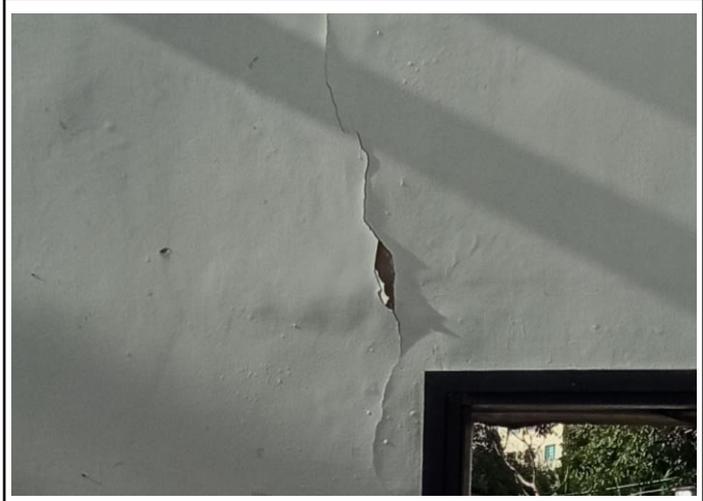
Descripción: Fisuras producto de las contracciones y dilataciones generadas por los cambios bruscos de temperatura, debido a la exposición directa de la estructura muraria a la intemperie.

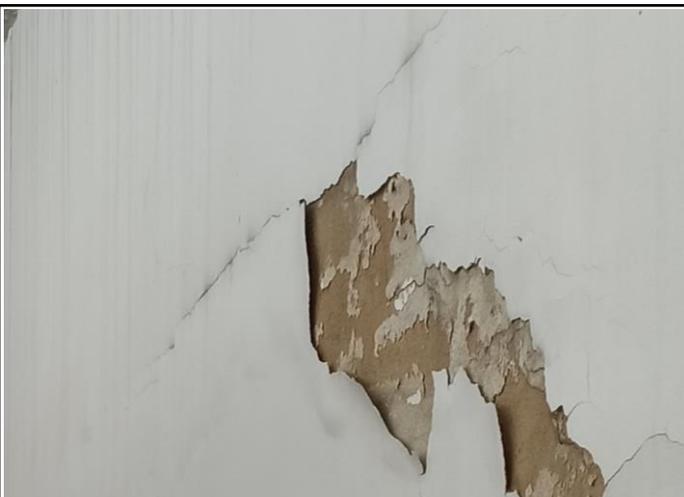
Descripción: Afectación y desprendimiento en el material de acabado, debido al desgaste superficial, a causa principalmente, de la presencia de humedad.

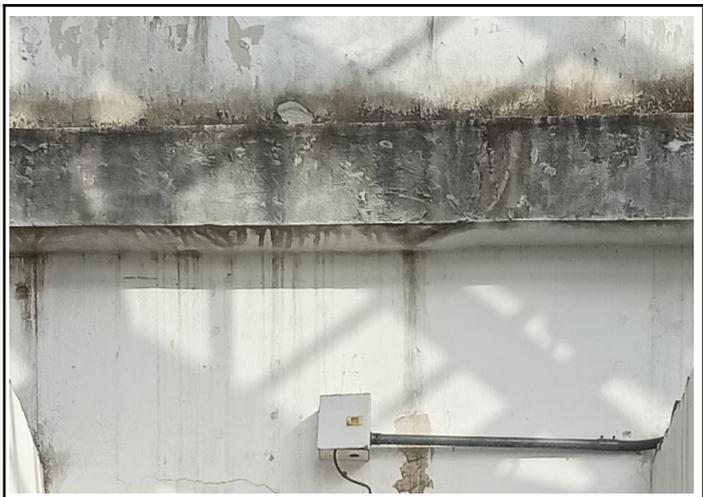
Descripción: Escurrideros sucios por presencia de suciedades adosadas a la superficie de los muros, debido a la acumulación y permanencia de partículas ensuciantes en los poros del acabado.

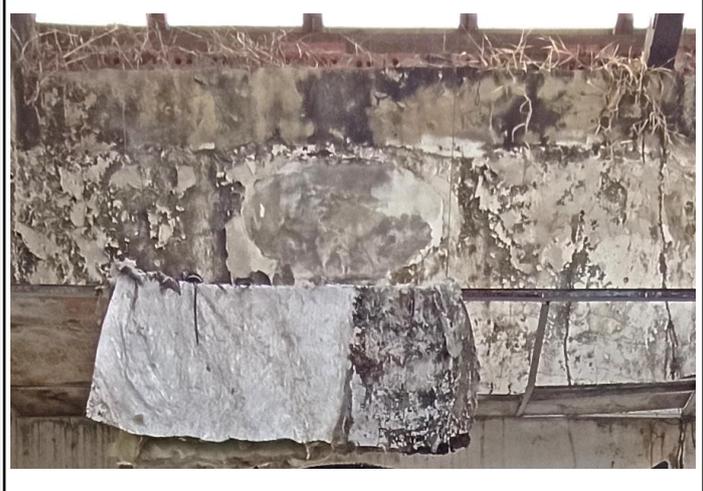
Descripción: Estas manchas son causadas por la acumulación y filtración de agua en los muros, generando humedad y crecimientos irregulares de vegetación parasita y hongos como el moho.

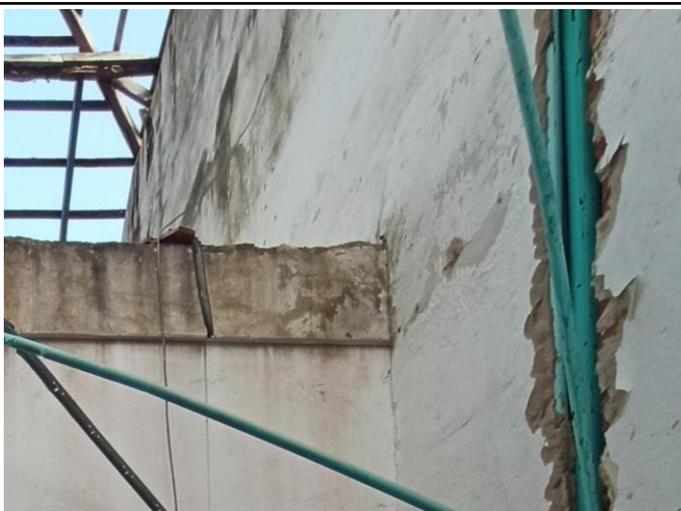
Descripción: Pérdida en la geometría de los elementos de conformación de los muros, por saqueo de elementos eléctricos.

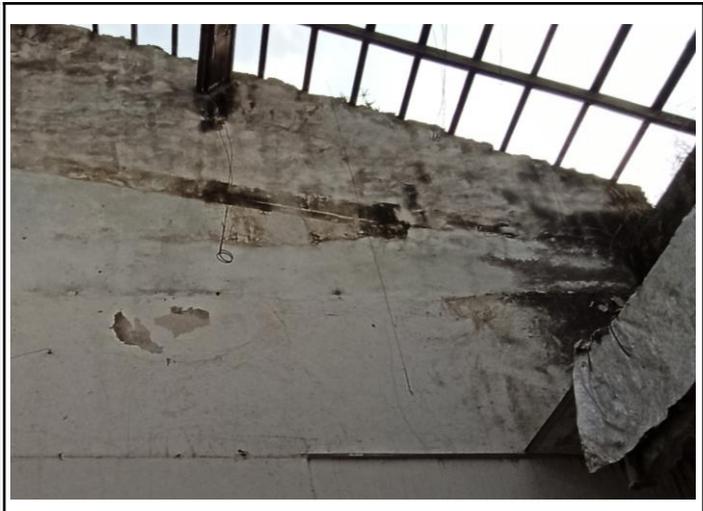
Descripción: Estas manchas son causadas por la acumulación y filtración de agua en los muros, generando humedad y crecimientos irregulares de vegetación parasita y hongos como el moho.

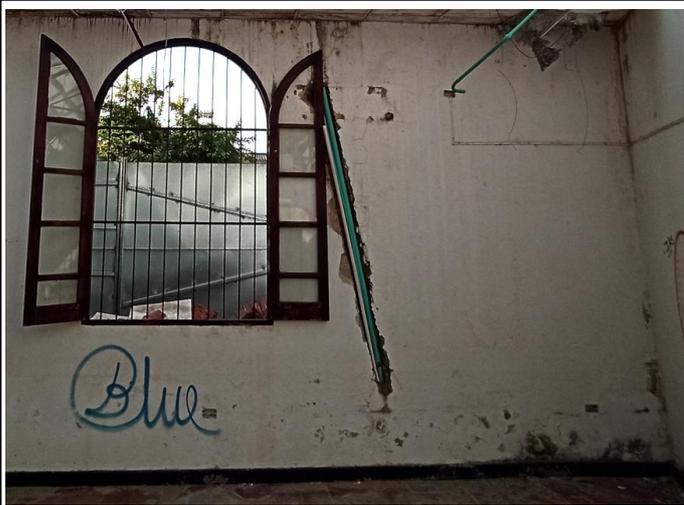
Descripción: Afectación y desprendimiento en el material de acabado, debido al desgaste superficial, a causa principalmente, de la presencia de humedad.

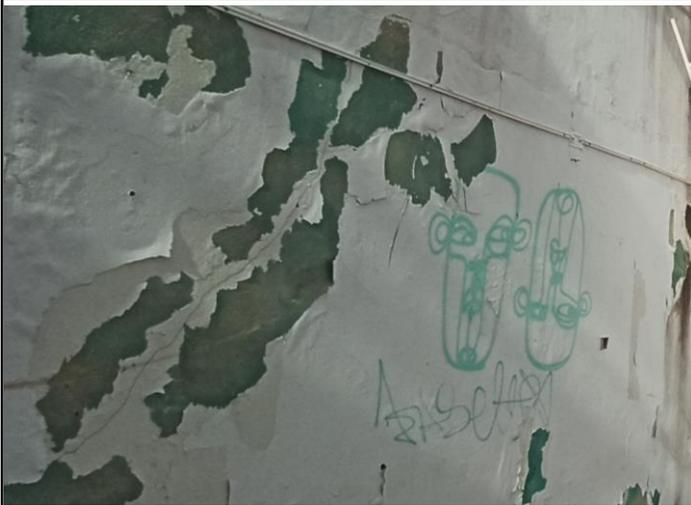
Foto No. 45

Descripción: Afectación y desprendimiento en el material de acabado, debido al desgaste superficial, a causa principalmente, de la presencia de humedad.

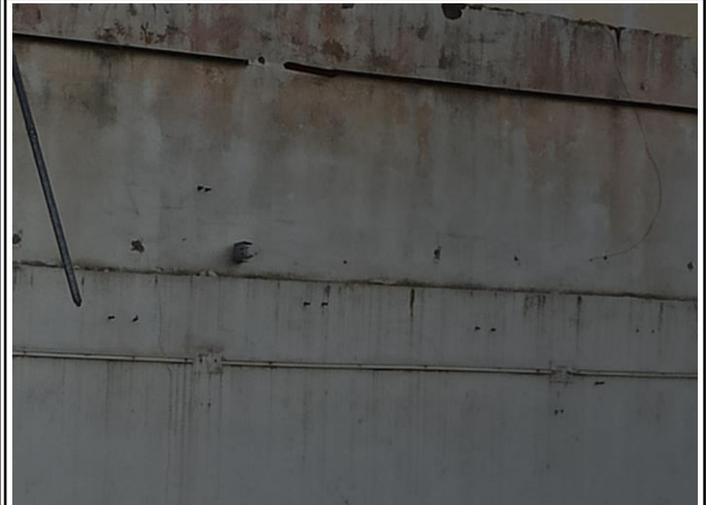
Foto No. 46

Descripción: Ecurrideros sucios por presencia de suciedades adosadas a la superficie de los muros, debido a la acumulación y permanencia de partículas ensuciantes en los poros del acabado.

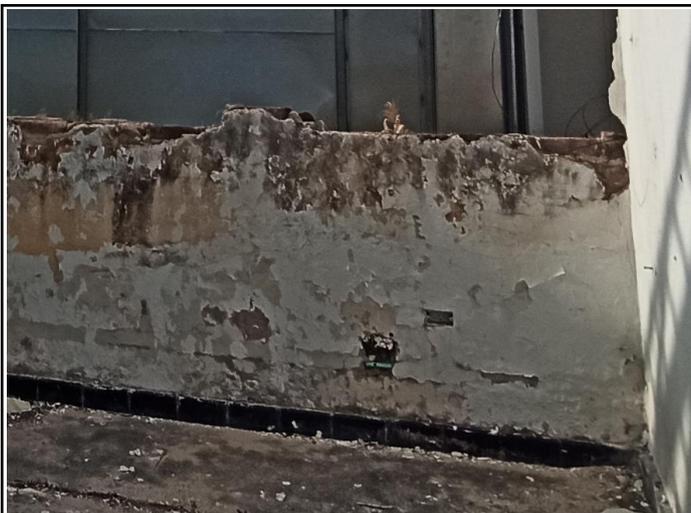
Foto No. 47

Descripción: Colapso por falla mecánica de la viga de coronación del muro, lo que generó que la estructura principal de la cubierta quedara apoyada sobre el muro.

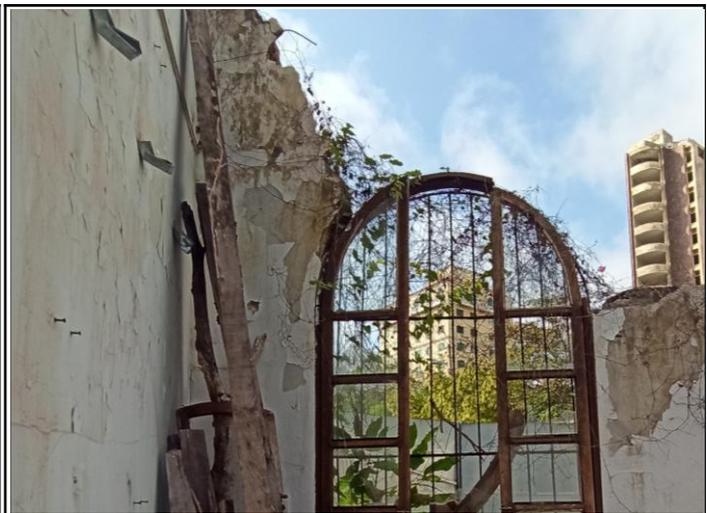
Foto No. 48

Descripción: Desgaste de carpintería de madera y pérdida de material superficial de elementos metálicos por exposición directa a la intemperie.

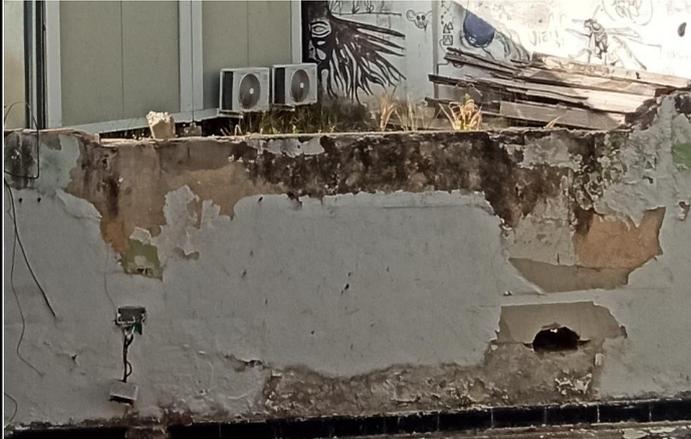
Foto No. 49
 Ubicación Muro bajo Eje D. Entre ejes 4 y 5

Descripción: Colapso por falla mecánica de la viga de coronación del muro, lo que generó que la estructura principal de la cubierta quedara apoyada sobre el muro.

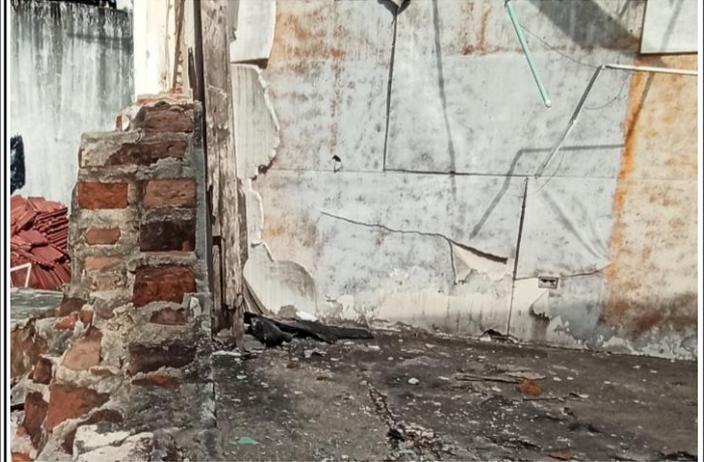
Foto No. 50
 Ubicación Muro bajo Eje 5. Entre ejes C y D

Descripción: Erosiones causadas por los cambios volumétricos en la edificación debido a la exposición directa de los elementos constructivos a las fluctuaciones de temperatura.

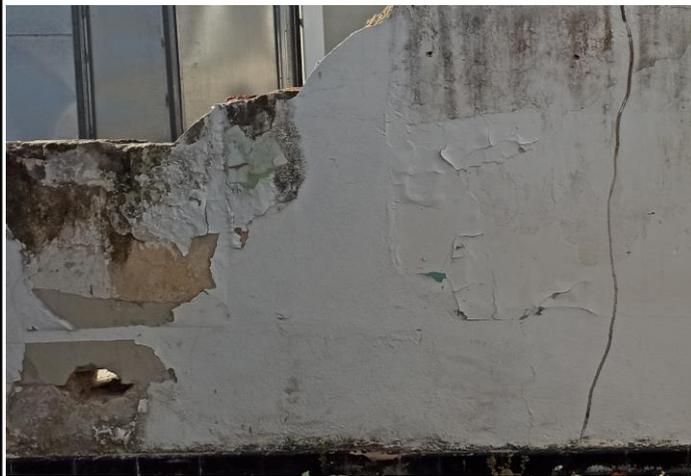
Foto No. 51
 Ubicación Muro bajo Eje D. Entre ejes 4 y 5

Descripción: Colapso por falla mecánica de la viga de coronación del muro, lo que generó que la estructura principal de la cubierta quedara apoyada sobre el muro.

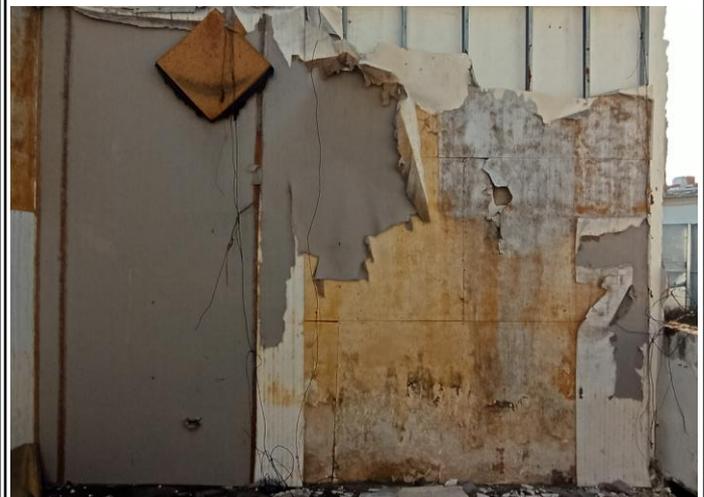
Foto No. 52
 Ubicación Muro bajo Eje 4. Entre ejes C y D

Descripción: Desprendimiento del acabado por exposición directa a las aguas lluvias debido a la inexistencia de un sistema que impida la infiltración hacia los muros y la falta de cubierta.

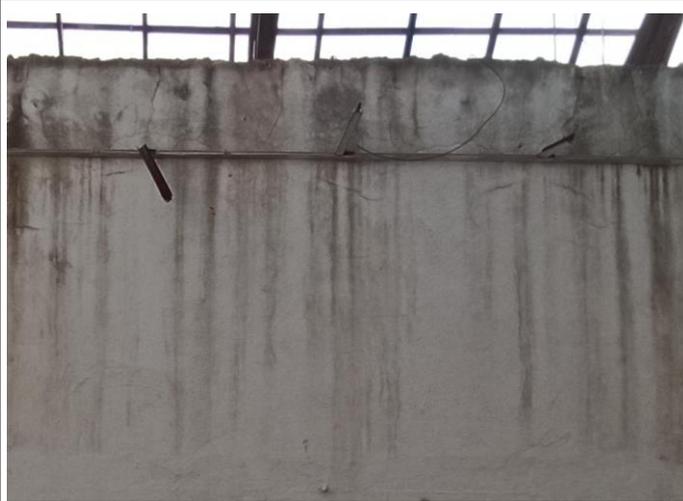
Descripción: Ecurrideros sucios por presencia de suciedades adosadas a la superficie de los muros, debido a la acumulación y permanencia de partículas ensuciantes en los poros del acabado.

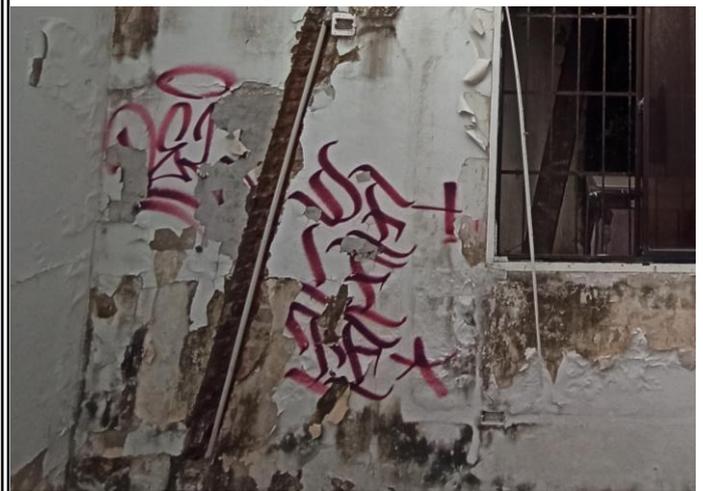
Descripción: Pérdida en la geometría de los elementos de conformación de los muros, por saqueo de elementos eléctricos.

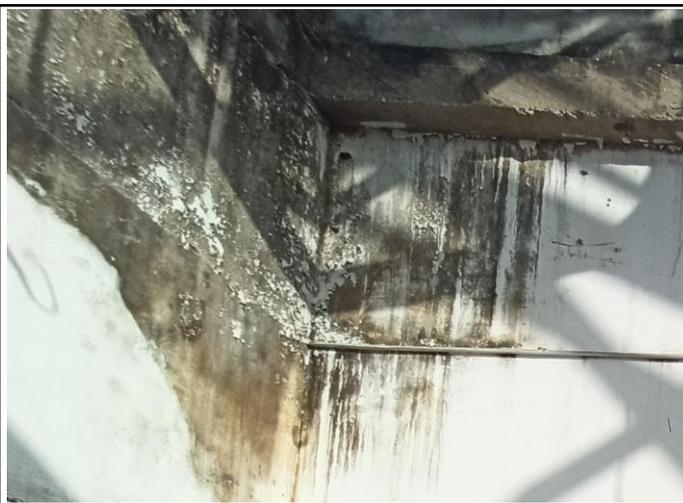
Descripción: Estas manchas son causadas por la acumulación y filtración de agua en los muros, generando humedad y crecimientos irregulares de vegetación parasita y hongos como el moho.

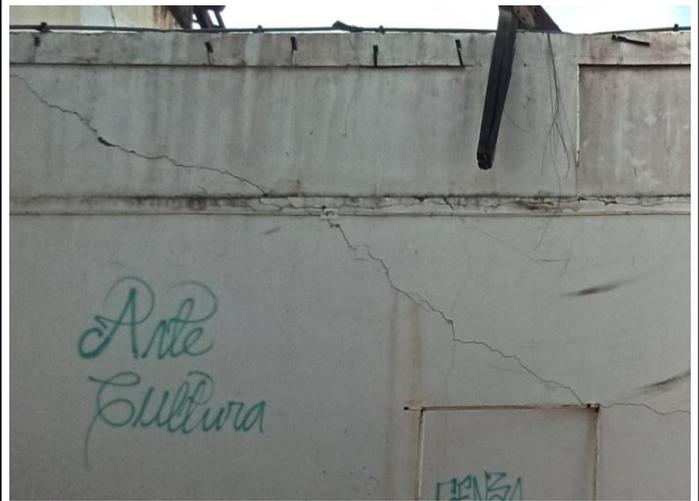
Foto No. 66
 Ubicación Muro Eje B. Entre ejes 3 y 4

Descripción: Fisuras producto de las contracciones y dilataciones generadas por los cambios bruscos de temperatura, debido a la exposición directa de la estructura muraria a la intemperie.

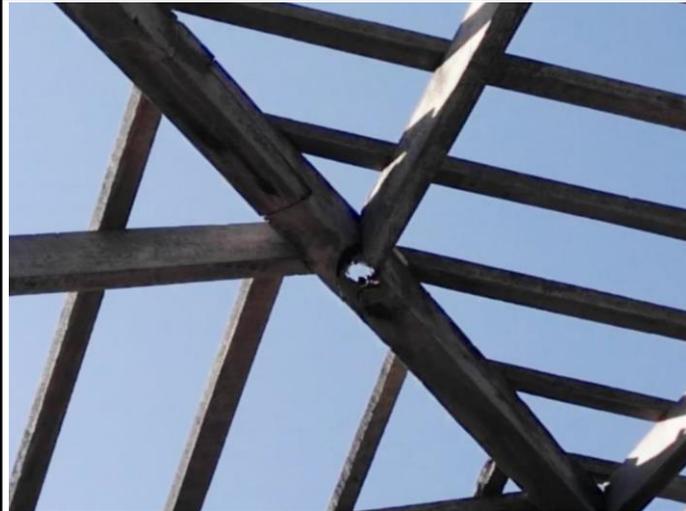
Descripción: Presencia de nudos huecos o nudos saltadizos existentes en Limatesas y Alfardas

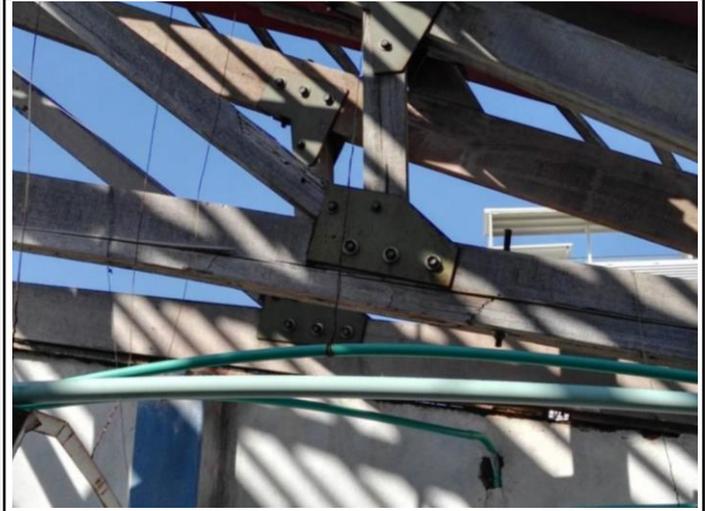
Descripción: Se evidenció fallas en áreas de flexión y cizallamiento, específicamente, en tirantes y vigas de carga,

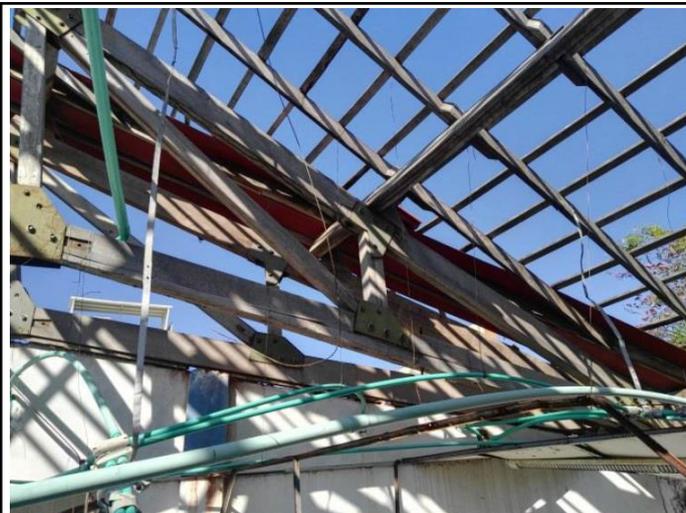
Descripción: La tubería eléctrica se encuentra suspendida sin criterios Normativos sobre cerchas y bastidores metálicos de cielo raso, conectados mediante alambre.

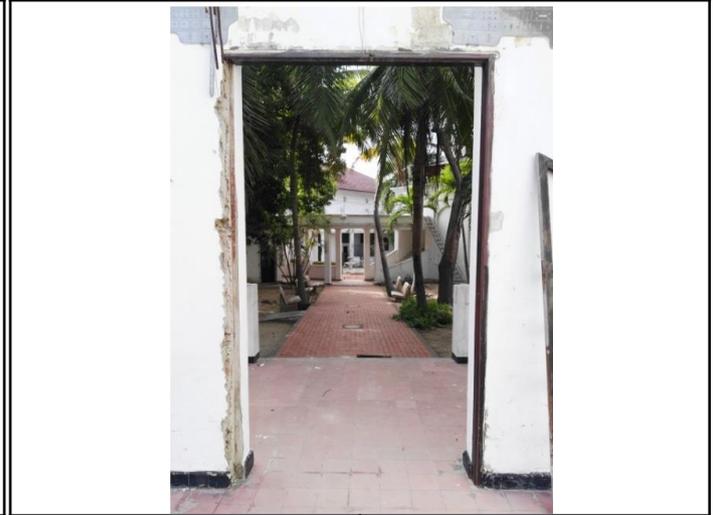
Foto No.	86
Ubicación	Cubierta

Descripción: El continuo saqueo de elementos en madera, han generado como causa indirecta la pérdida en la geometría de los elementos.

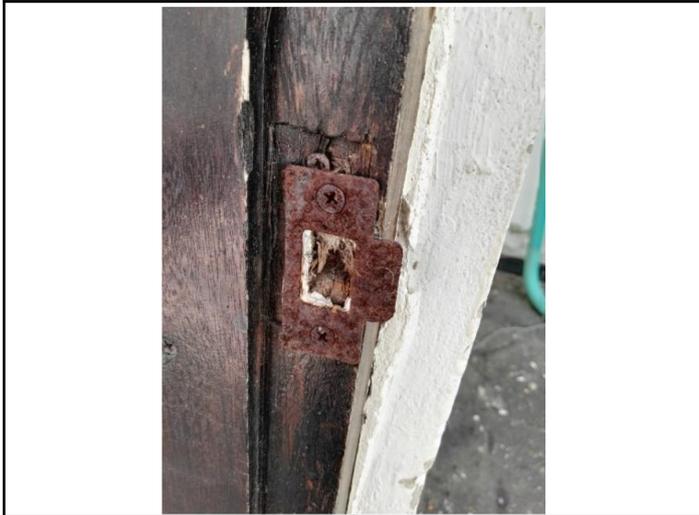
Foto No.	87
Ubicación	Cubierta

Descripción: Daños por intemperismo, grietas, rajaduras, secamiento y quemadura por exposición solar directa a la madera. Osidación en

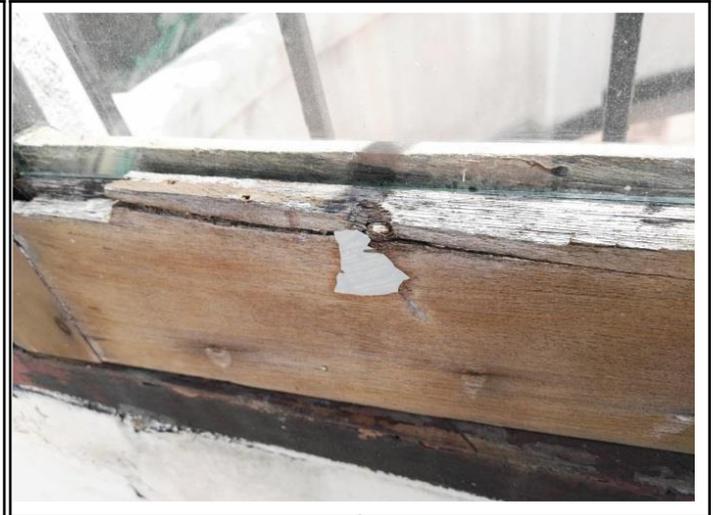
Foto No.	88
Ubicación	Cubierta

Descripción: Daños por intemperismo, grietas, rajaduras, secamiento y quemadura por exposición solar directa a la madera.
