BLOQUE 4	ESTUDIO PATOLÓGICO Y DIAGNÓSTICO DEL INMUEBLE	FICHA No. 1
CII 68 No.53-45	REGISTRO FOTOGRÁFICO – FACHADA ESTE

**ESTUDIO PATOLÓGICO Y
 DIAGNÓSTICO DEL INMUEBLE**

CII 68 No.53-45

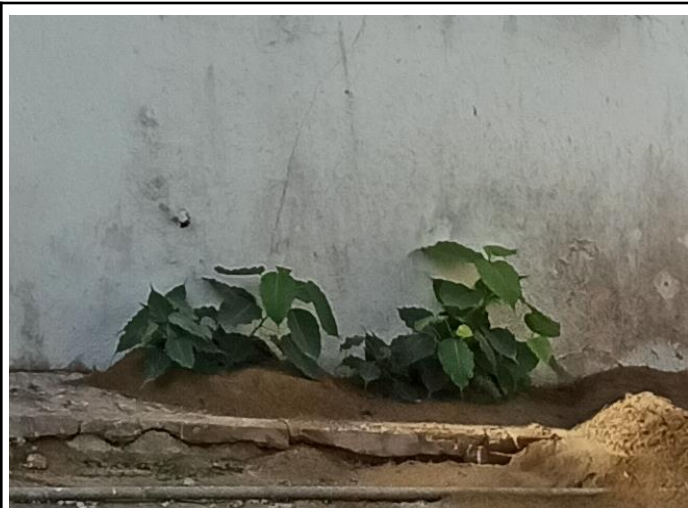
Foto No.	01
Ubicación	Muro Bajo Eje 6. Entre Ejes O y N

Descripción: Concentraciones de humedad capilar ascendente que contribuyen al rápido crecimiento de los organismos vegetales.

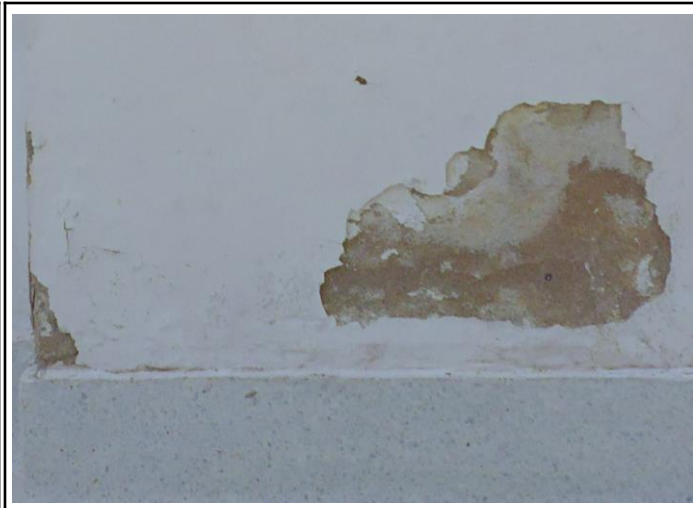
Foto No.	02
Ubicación	Muro bajo Eje 6. Entre Ejes G y F

Descripción: Afectación y desprendimiento en el material de acabado, debido al desgaste superficial, a causa principalmente, de la presencia de humedad.

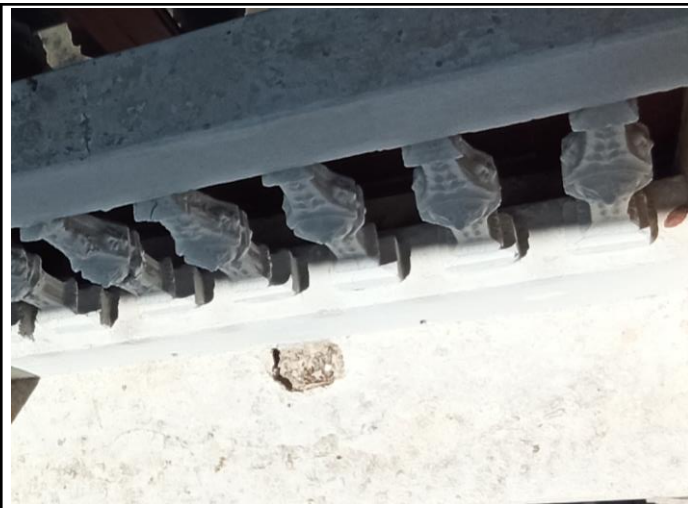
Foto No.	03
Ubicación	Piso 2. Eje 6 con Eje J

Descripción: Afectación y desprendimiento en el material de acabado, debido al desgaste superficial, a causa principalmente, de la presencia de humedad.

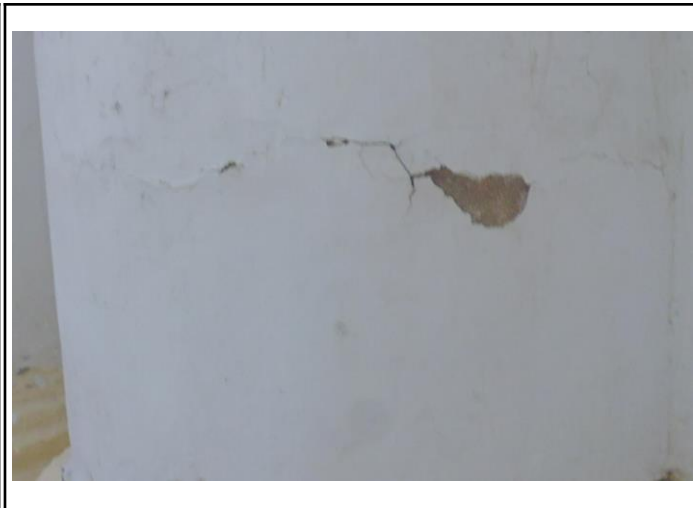
Foto No.	04
Ubicación	Columna Eje 6 con Eje G

Descripción: Afectación y desprendimiento en el material de acabado, debido al desgaste superficial, a causa principalmente, de la presencia de humedad.

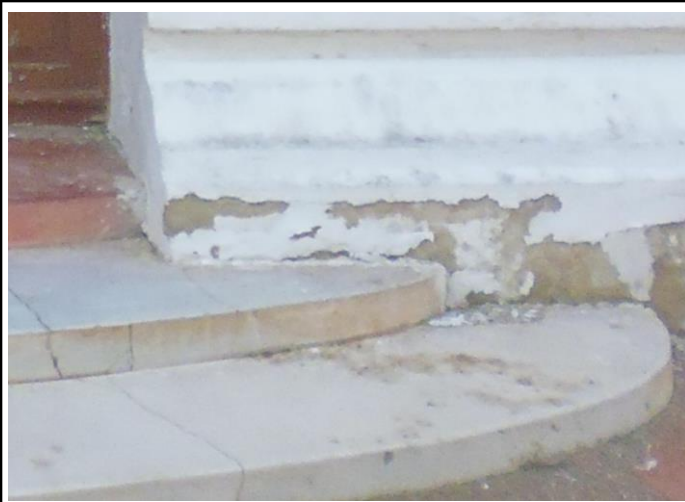
Muro bajo Cruje Ejes A y 6

Descripción: Afectación y desprendimiento en el material de acabado, debido al desgaste superficial, a causa principalmente, de la presencia de humedad.

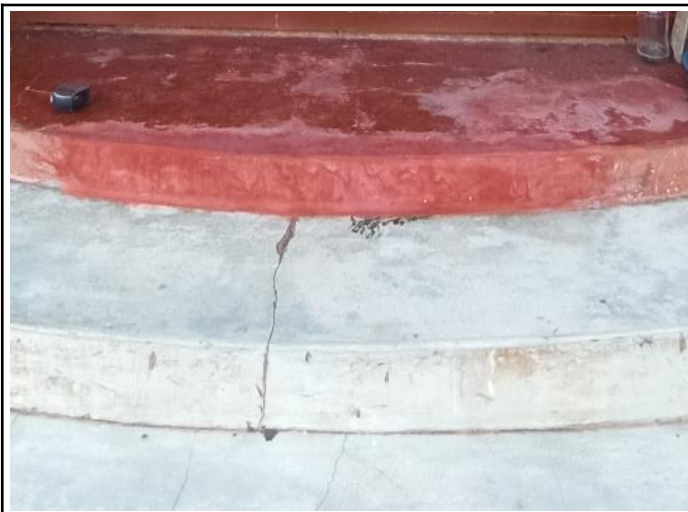
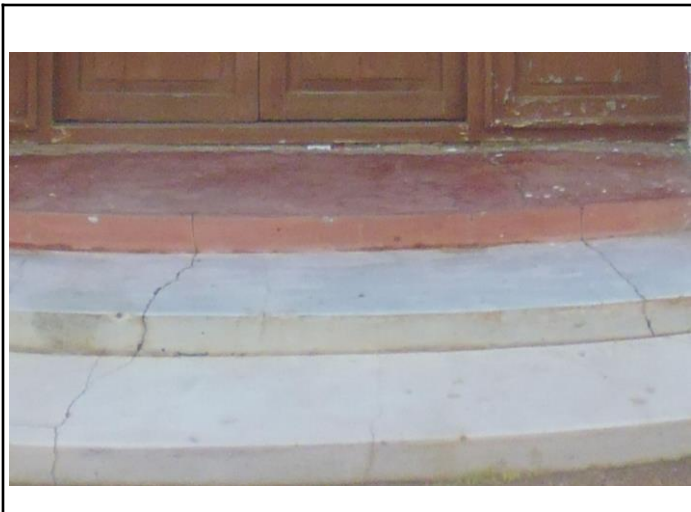
Foto No.	09	Foto No.	10
Ubicación	Escaleras Eje M y L	Ubicación	Escaleras Eje C y B
Descripción: Las escaleras presentan desgaste debido a la erosión y falta de mantenimiento. Fisuras producto de las contracciones y dilataciones generadas por los cambios bruscos de temperatura.		Descripción: Las escaleras presentan desgaste debido a la erosión y falta de mantenimiento. Fisuras producto de las contracciones y dilataciones generadas por los cambios bruscos de temperatura.

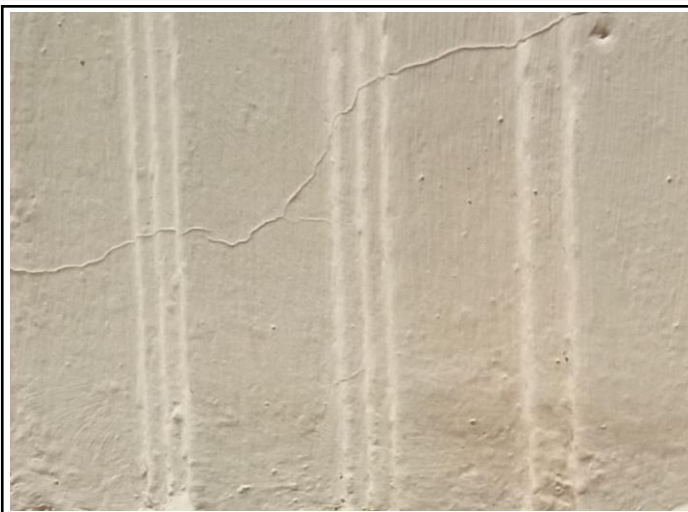
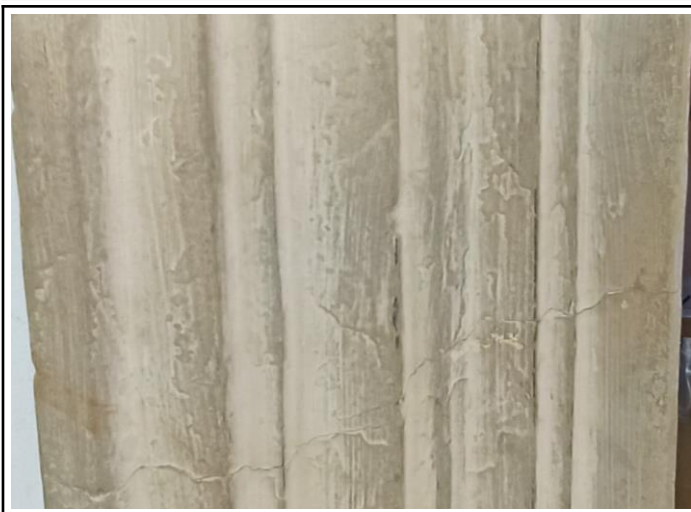
Foto No.	11	Foto No.	12
Ubicación	Piso 2. Eje6 con Eje K	Ubicación	Piso 2. Eje6 con Eje K
Descripción: Fisuras producto de las contracciones y dilataciones generadas por los cambios bruscos de temperatura, debido a la exposición directa de la estructura muraria a la intemperie.		Descripción: Fisuras producto de las contracciones y dilataciones generadas por los cambios bruscos de temperatura, debido a la exposición directa de la estructura muraria a la intemperie.

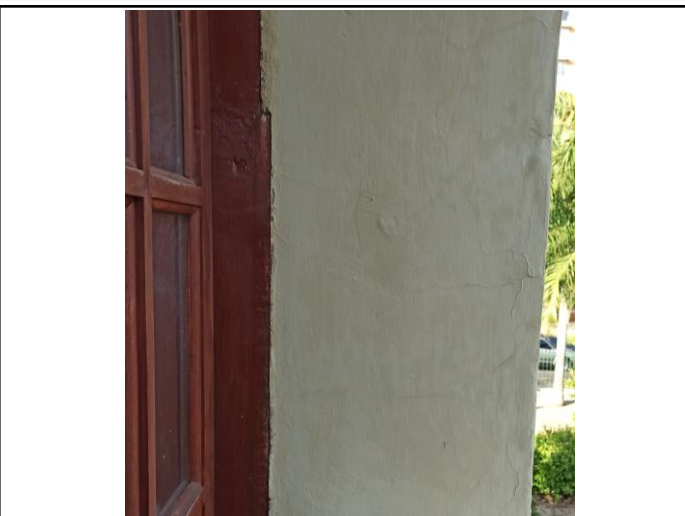
Ubicación Muro. Ejes G y 6.

Descripción: Afectación y desprendimiento en el material de acabado, debido al desgaste superficial, a causa principalmente, de la presencia de humedad.

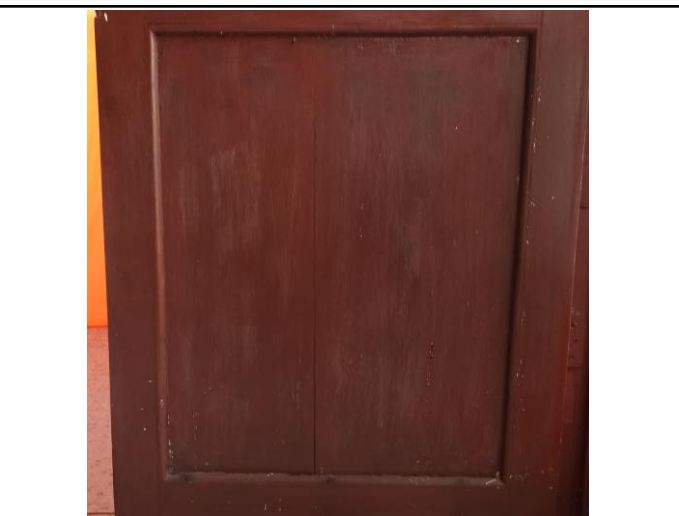
Ubicación Puerta Eje 6. Entre Ejes H y G

Descripción: Presencia de estructuras termiteras, despegue de chapilla de zonas de puertas, deterioro por oxidación de herrajes y bisagras, deterioro en molduras tapaluces.

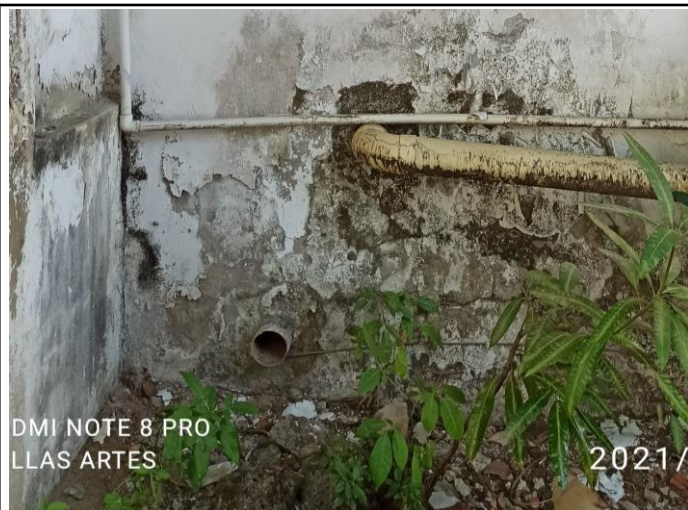
Foto No. 17
 Ubicación Muro Bajo Eje R. entre Ejes 1 y 2

Descripción: Concentraciones de humedad capilar ascendente que contribuyen al rápido crecimiento de los organismos vegetales. Afectación y desprendimiento en el material de acabado.

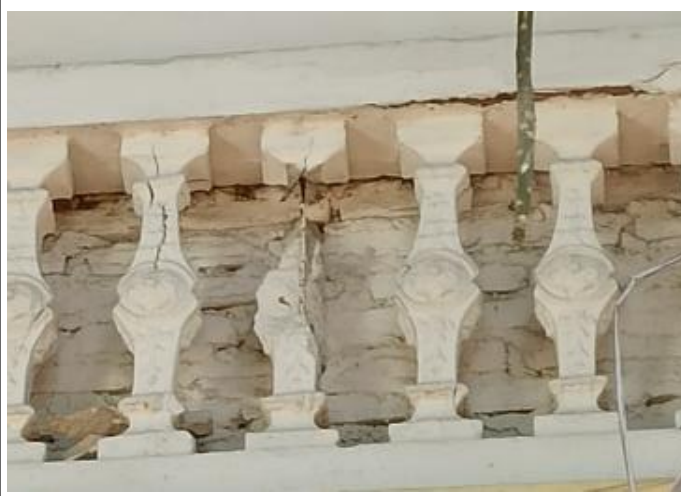
Baranda Eje R. Entre Ejes 3 y 4

Descripción: Erosión de tipo atmosférica debido a los excesos de humedad que superan la mínima exposición de los elementos.

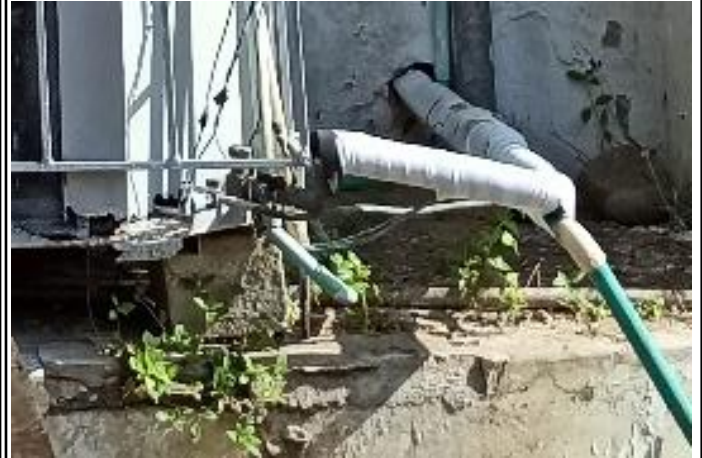
Muro bajo Eje R. Entre Ejes 6 y 8

Descripción: Concentraciones de humedad capilar ascendente que contribuyen al rápido crecimiento de los organismos vegetales. Alteraciones a los muros por instalaciones improvisadas.

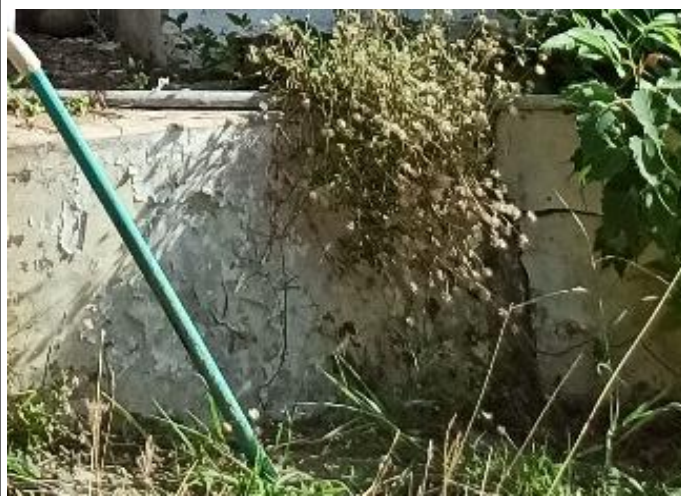
Muro bajo Eje R. Entre Ejes 8 y 9

Descripción: Concentraciones de humedad que contribuyen al rápido crecimiento de los organismos vegetales.

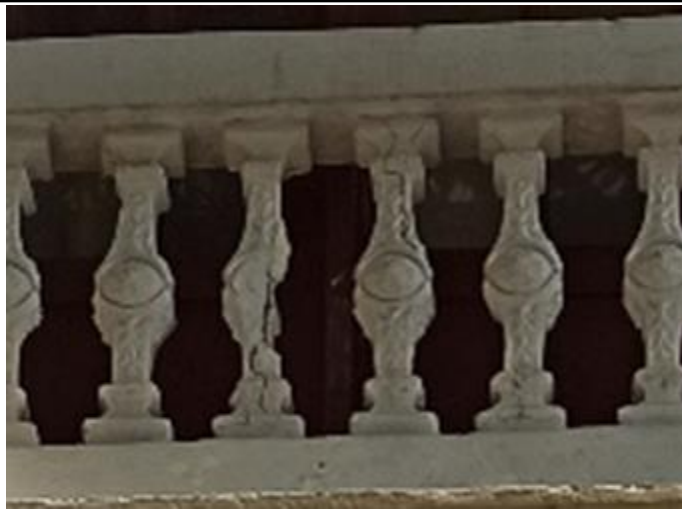
Baranda Eje R. Entre Ejes 3 y 4

Descripción: Ecurrideros sucios por presencia de suciedades adosadas a la superficie de los muros, debido a la acumulación y permanencia de partículas ensuciantes en los poros del acabado.

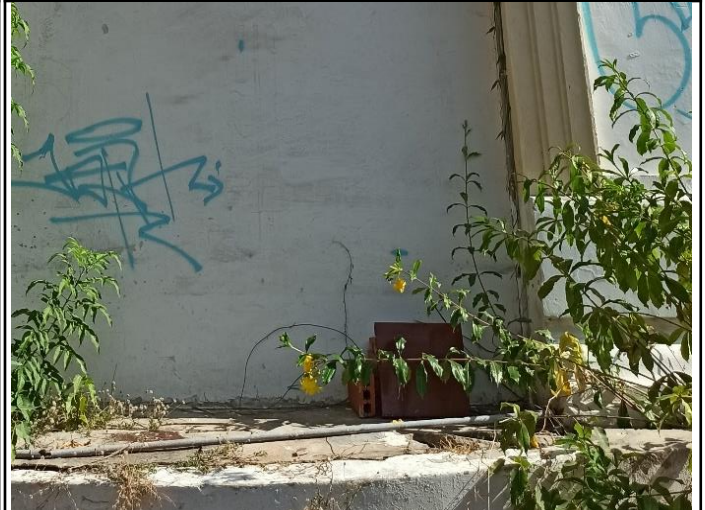
Cornisa. Ejes 3 y 4.

Descripción: Concentraciones de humedad que contribuyen al rápido crecimiento de los organismos vegetales.

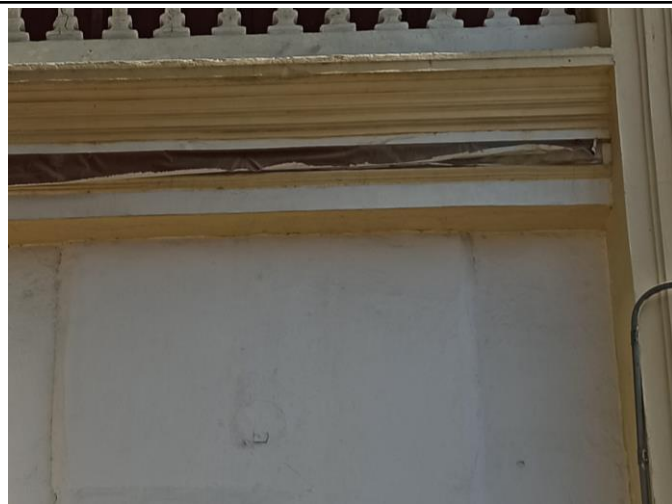
Muro alto Eje R. Entre Ejes 8 y 9

Descripción: Erosión de tipo atmosférica debido a los excesos de humedad que superar la mínima exposición de los elementos.

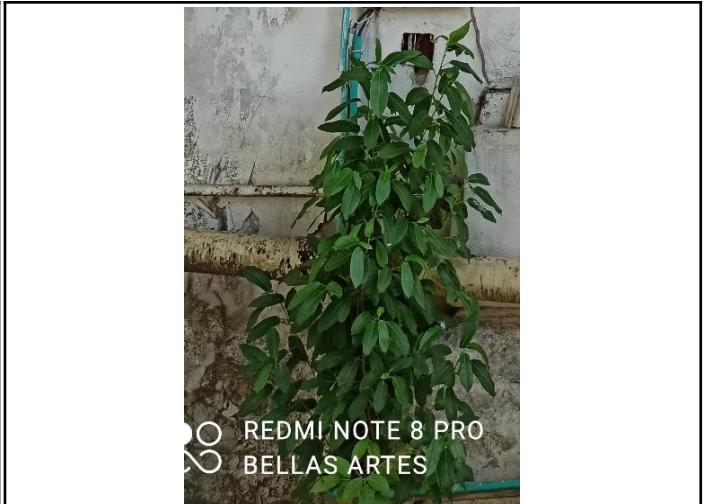
Muro bajo Eje R. Entre Ejes 2 y 3

Descripción: Concentraciones de humedad que contribuyen al rápido crecimiento de los organismos vegetales.

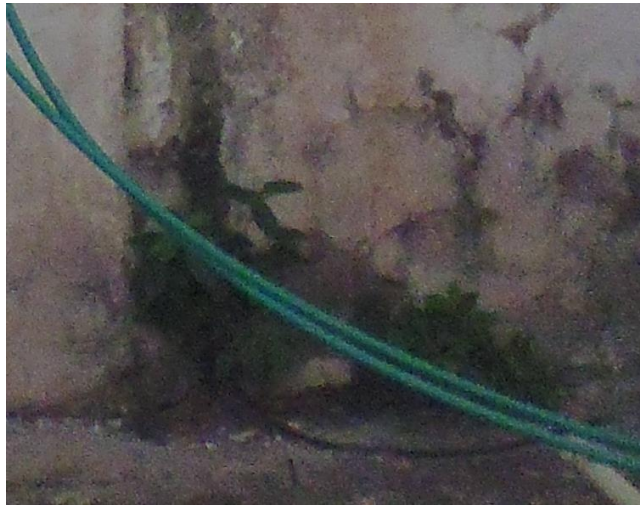
Muro bajo Eje A. Entre Ejes 3 y 4.

Descripción: Estas manchas son causadas por la acumulación y filtración de agua en los muros, generando humedad y crecimientos irregulares de vegetación parasita y hongos como el moho.

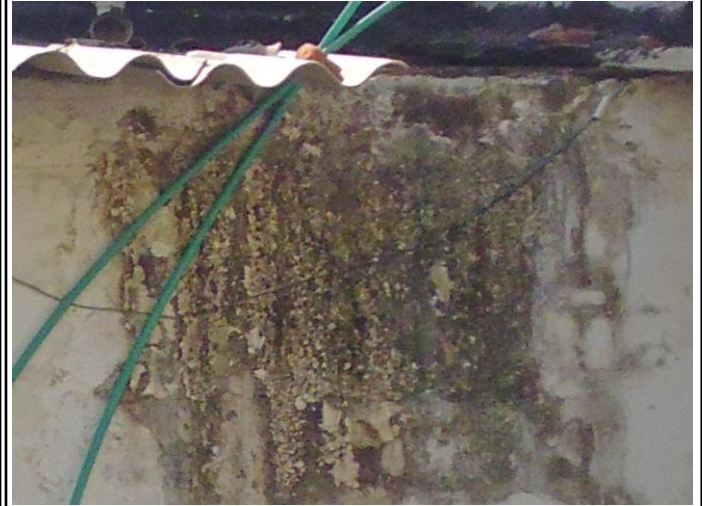
Muro alto Eje A. Entre Ejes 3 y 4.

Descripción: Estas manchas son causadas por la acumulación y filtración de agua en los muros, generando humedad y crecimientos irregulares de vegetación parasita y hongos como el moho.

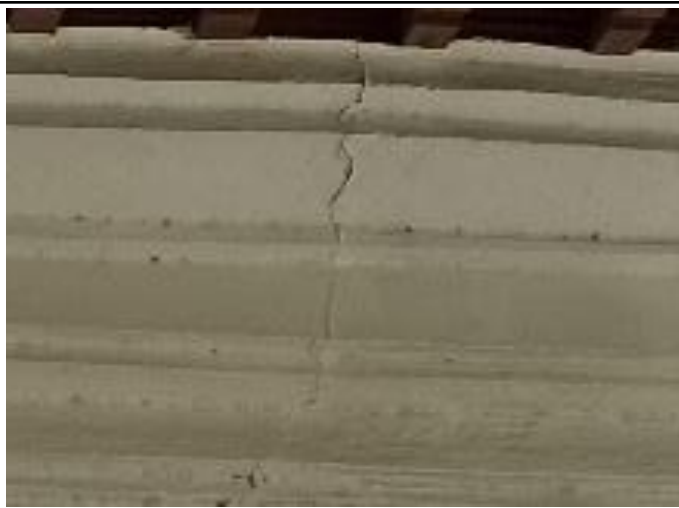
Cornisa Eje A. Entre Ejes 8 y 9

Descripción: Fisuras producto de las contracciones y dilataciones generadas por los cambios bruscos de temperatura, debido a la exposición directa de la estructura muraria a la intemperie.

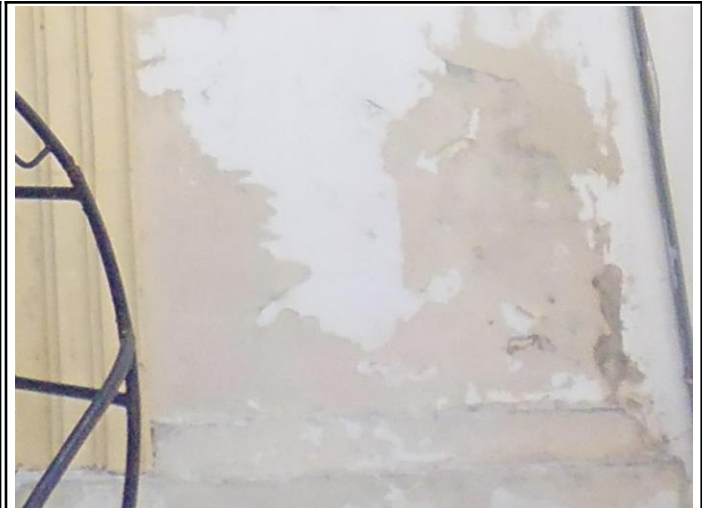
Muro bajo Eje A. Entre Ejes 2 y 3.

Descripción: Afectación y desprendimiento en el material de acabado, debido al desgaste superficial, a causa principalmente, de la presencia de humedad.

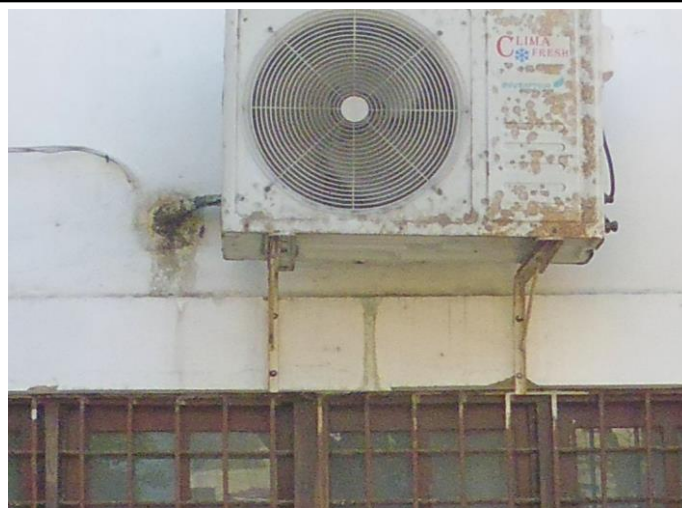
Muro alto. Eje 5.

Descripción: Estas manchas son causadas por la acumulación y filtración de agua en los muros, generando humedad. Corrosión en elementos metálicos por exposición a la intemperie.

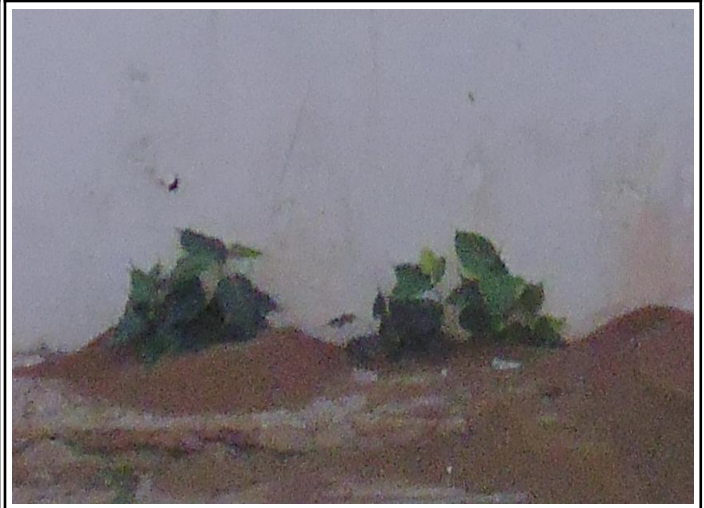
Muro bajo Eje A. Entre Ejes 3 y 4.

Descripción: Concentraciones de humedad que contribuyen al rápido crecimiento de los organismos vegetales.

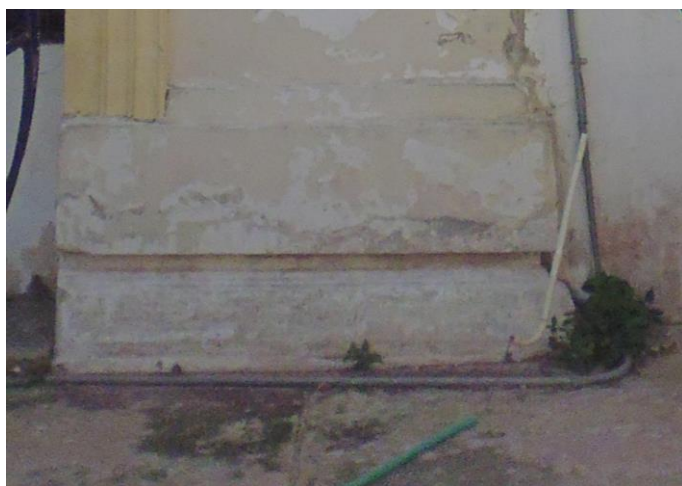
Columna Eje A con Eje 2

Descripción: Concentraciones de humedad que contribuyen al rápido crecimiento de los organismos vegetales.

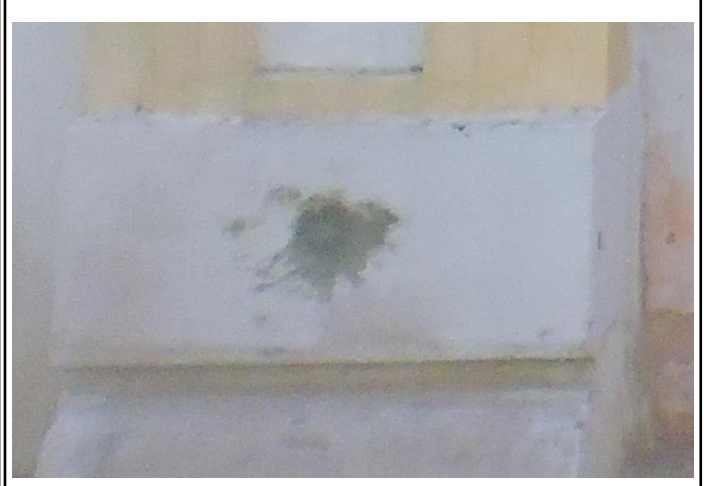
Columna Eje A con Eje 4

Descripción: Afectación y desprendimiento en el material de acabado, debido al desgaste superficial, a causa principalmente, de la presencia de humedad.

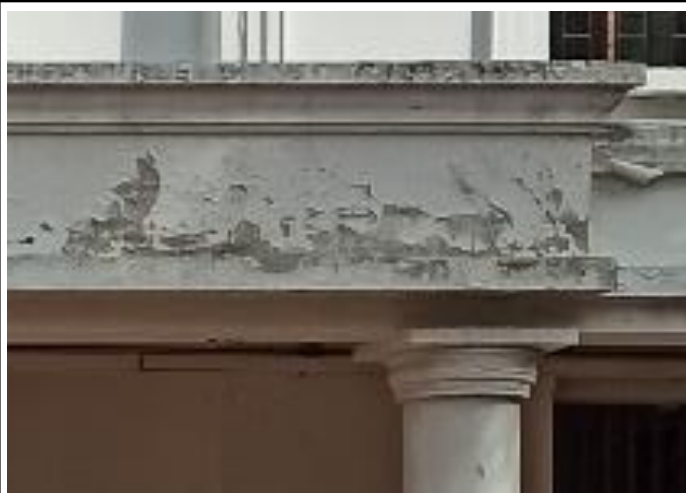
Borde de placa Eje 1 con Eje K

Descripción: Afectación y desprendimiento en el material de acabado, debido al desgaste superficial, a causa principalmente, de la presencia de humedad.

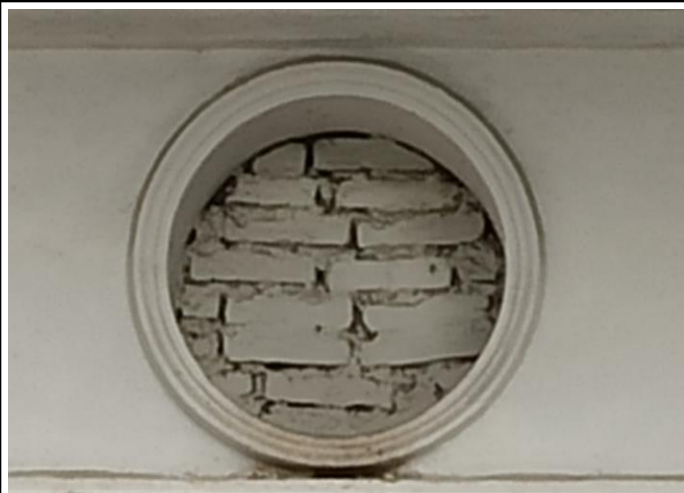
Óculo Eje 2. Entre Ejes K y J

Descripción: Alteraciones en la geometría de los elementos de fachada por cuenta del sellamiento de los óculos.

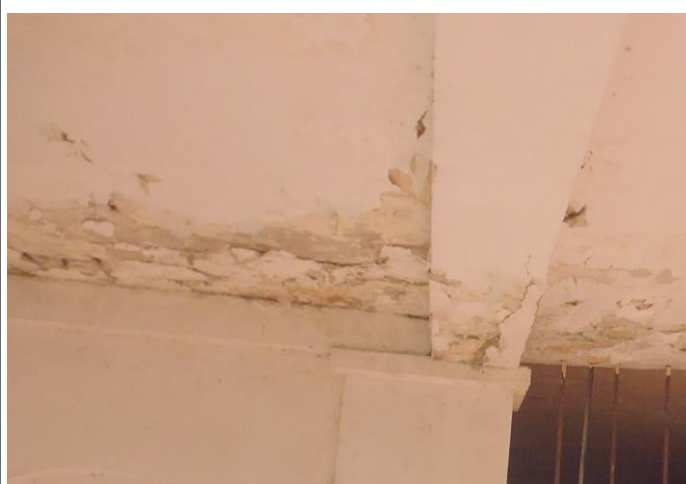
Cielo raso Eje D. Entre Ejes 1 y 2

Descripción: Afectación y desprendimiento en el material de acabado, debido al desgaste superficial, a causa principalmente, de la presencia de humedad.

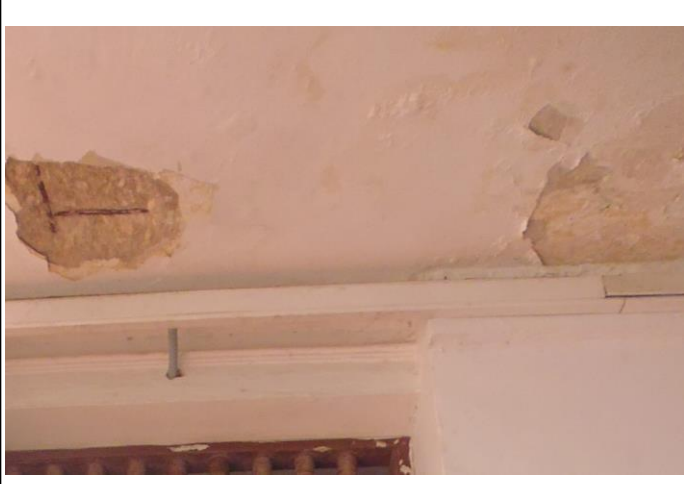
Cielo raso Eje 2. Entre Ejes D y E

Descripción: Afectación y desprendimiento en el material de acabado, debido al desgaste superficial, a causa principalmente, de la presencia de humedad. Corrosión en elementos metálicos.

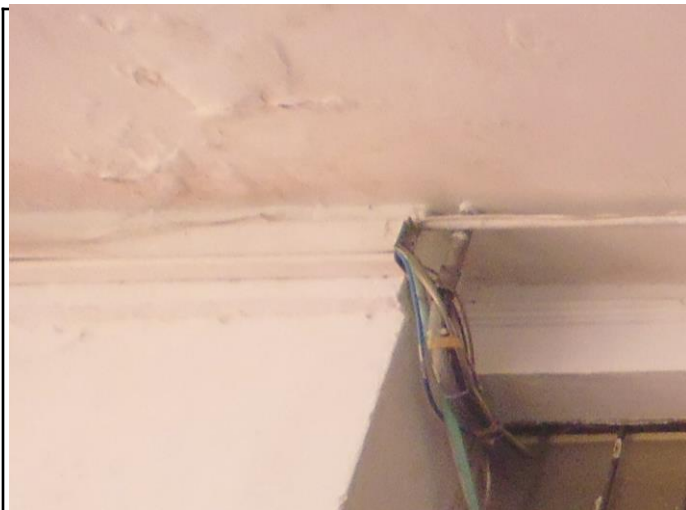
Ubicación Cielo raso Eje 2. Entre Ejes E y J

Descripción: Afectación y desprendimiento en el material de acabado, debido al desgaste superficial, a causa principalmente, de la presencia de humedad. Corrosión en elementos metálicos.

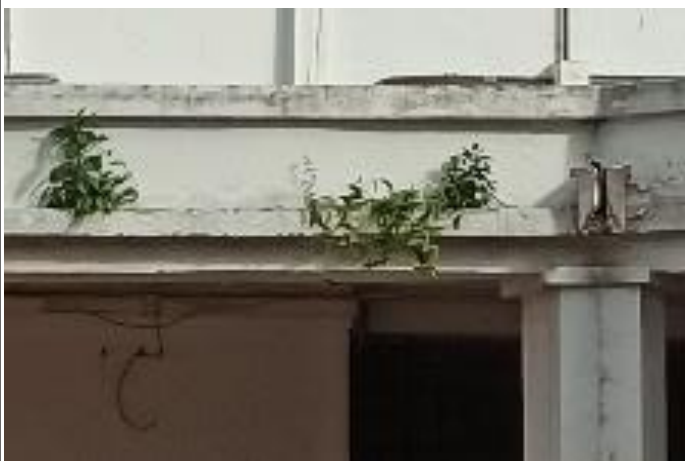
Ubicación Borde placa Eje 1. Entre Ejes K y M

Descripción: Concentraciones de humedad que contribuyen al rápido crecimiento de los organismos vegetales.

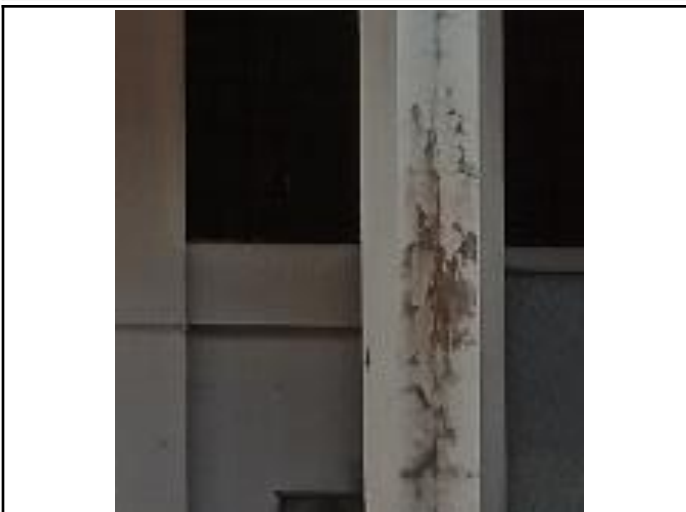
Ubicación Columneta Eje 1 con Eje M

Descripción: Afectación y desprendimiento en el material de acabado, debido al desgaste superficial, a causa principalmente, de la presencia de humedad.

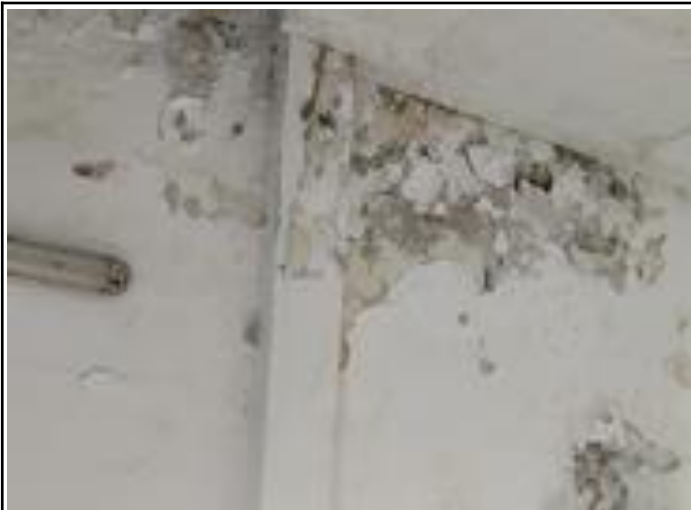
Foto No. 45
 Ubicación: Cielo raso Eje 2. Entre ejes M y K.

Descripción: Estas manchas son causadas por la acumulación y filtración de agua en los muros, generando humedad y crecimientos irregulares de vegetación parásita y hongos como el moho.

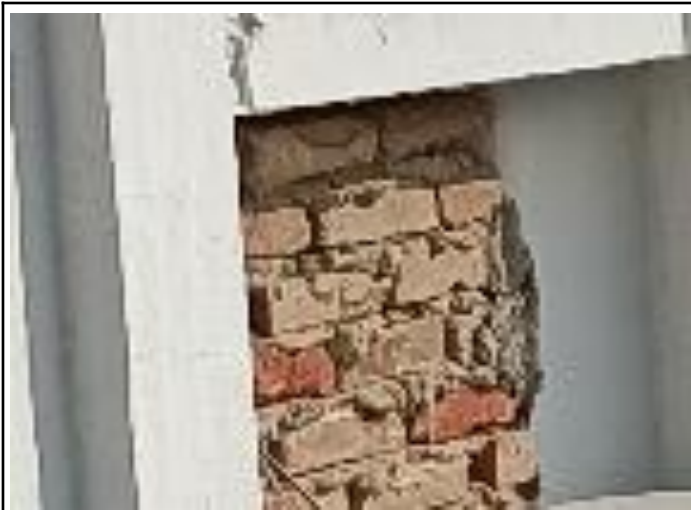
Foto No. 46
 Ubicación: Antepecho P2 Eje 2. Entre Ejes D y E

Descripción: Deterioro continuo a la estructura portante, debido a la falta de mantenimiento y la alteración espacial provocada sobre la integridad del inmueble.

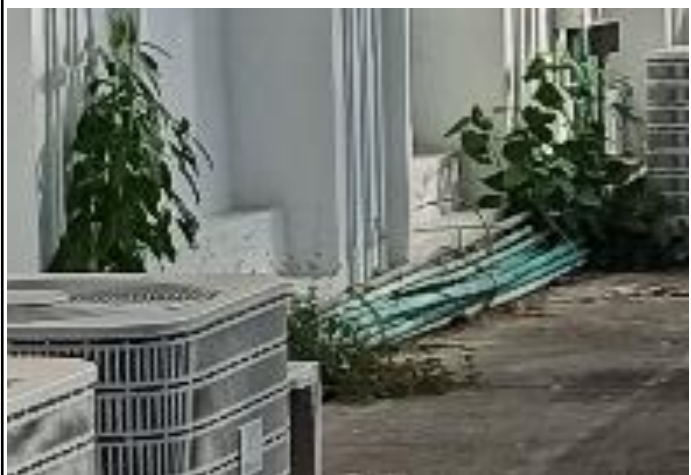
Foto No. 47
 Ubicación: Placa piso 2. Entre ejes G y J

Descripción: Concentraciones de humedad que contribuyen al rápido crecimiento de los organismos vegetales.

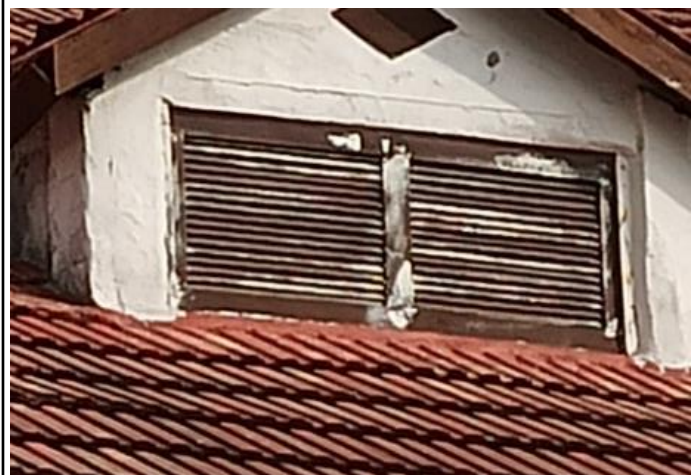
Foto No. 48
 Ubicación: Buhardilla Entre ejes J y H

Descripción: Corrosión por exposición a la intemperie, así como la falta de una pintura epóxica anticorrosiva que evite que la afectación de la salinidad en los elementos metálicos.

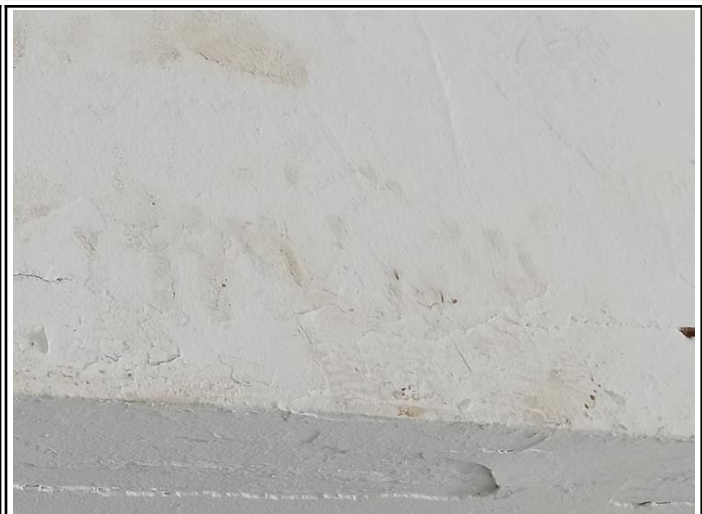
Foto No.	52
Ubicación	Viga Aérea Eje H Hall acceso

Descripción: Afectación y desprendimiento en el material de acabado, debido al desgaste superficial, a causa principalmente, de la presencia de humedad.

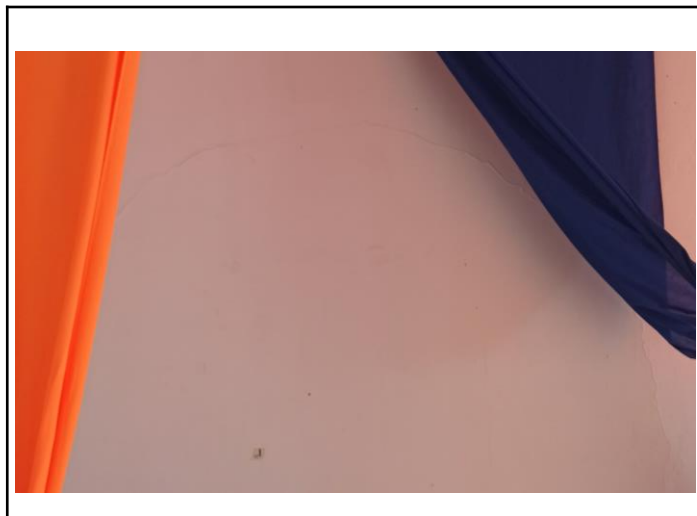
Foto No.	53
Ubicación	Muro bajo Eje D. Entre ejes 1 y 2

Descripción: Deterioro continuo a la estructura portante, debido a la falta de mantenimiento y la alteración espacial provocada sobre la integridad del inmueble.

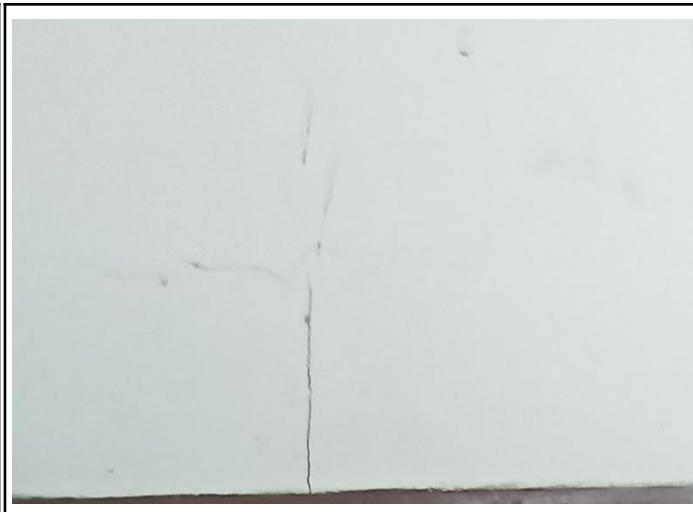
Foto No.	56
Ubicación	Baño Piso 1

Descripción: La causa de estas fisuras es la exposición a los cambios atmosféricos y la dilatación térmica de los materiales que los componen.

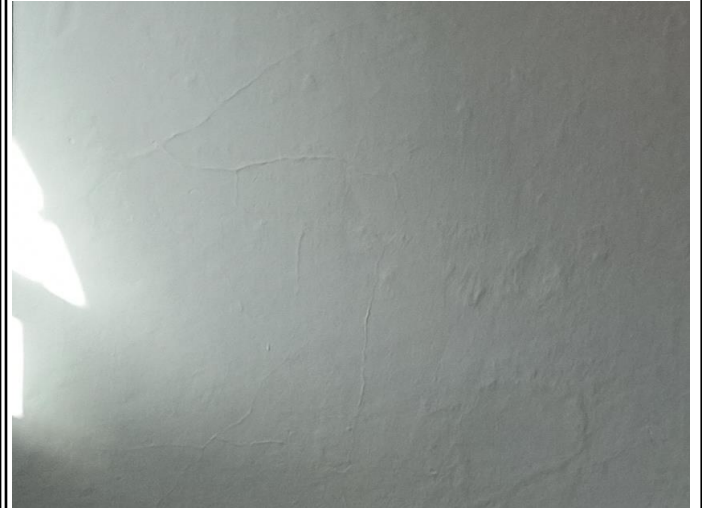
Foto No. 57
 Ubicación Muro alto Eje 2. Entre ejes C y D

Descripción: La causa de estas fisuras es la exposición a los cambios atmosféricos y la dilatación térmica de los materiales que los componen.

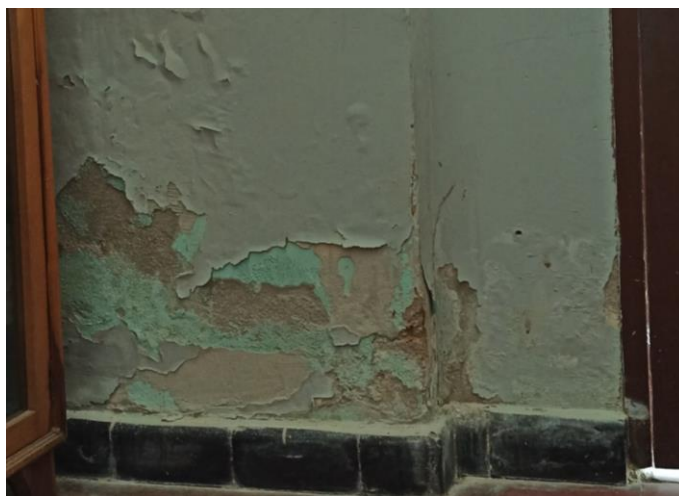
Foto No. 59
 Ubicación Muro bajo Eje 3. Entre ejes D y C

Descripción: Afectación y desprendimiento en el material de acabado, debido al desgaste superficial, a causa principalmente, de la presencia de humedad.

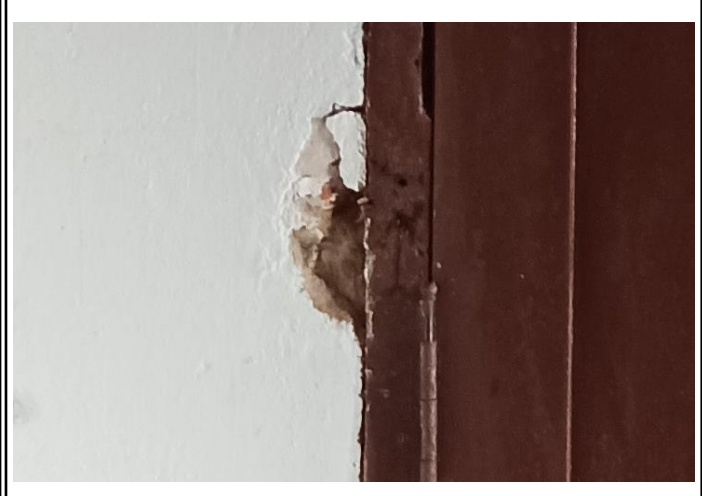
Foto No. 60
 Ubicación Muro bajo Eje D. Entre ejes 2 y 3

Descripción: La estructura presenta pérdida de material, en menores proporciones, lo que ocasiona una desigualdad en la geometría de los mampuestos.

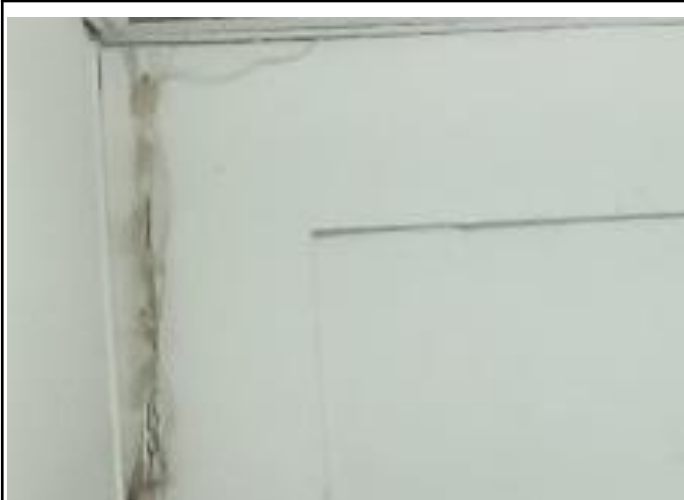
Muro bajo Eje C. Entre ejes 3 y 4

Descripción: Estas manchas son causadas por la acumulación y filtración de agua en los muros, generando humedad y crecimientos irregulares de vegetación parasita y hongos como el moho.

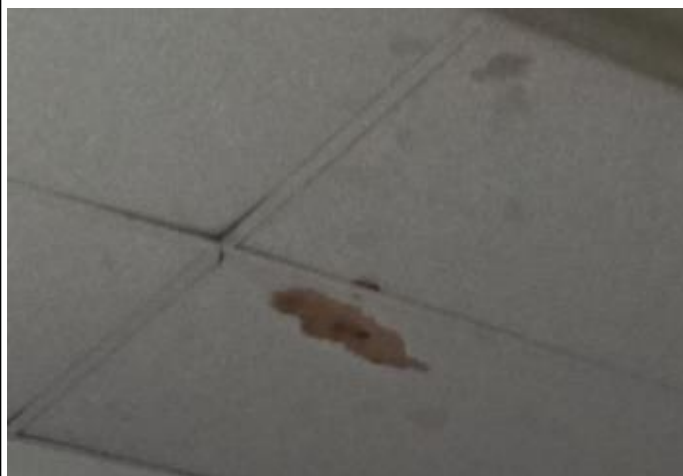
Muro bajo Eje C. Entre ejes 3 y 4

Descripción: Estas manchas son causadas por la acumulación y filtración de agua de la cubierta, generando humedad.

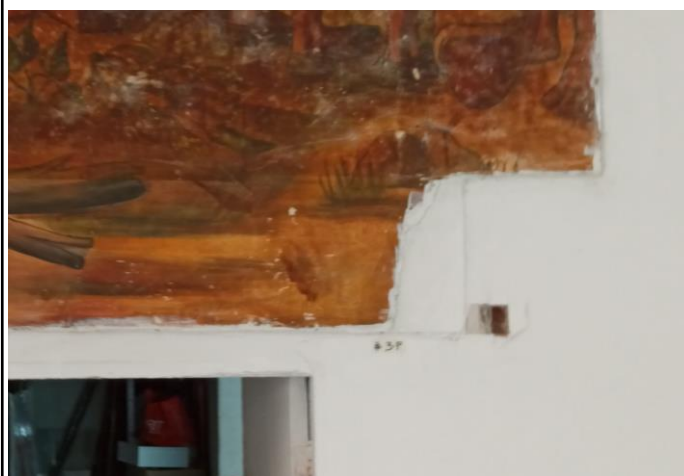
Muro bajo Eje D. Entre ejes 3 y 4

Descripción: Perdida de material superficial de murales, por falta de mantenimiento periódicos.

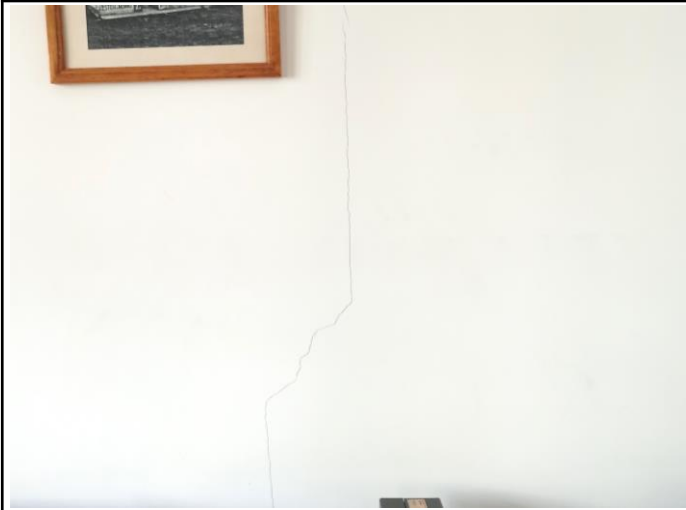
Foto No. 65
Ubicación Muro Eje F. Entre ejes 6 y 8

Descripción: La causa de estas fisuras es la exposición a los cambios atmosféricos y la dilatación térmica de los materiales que los componen.

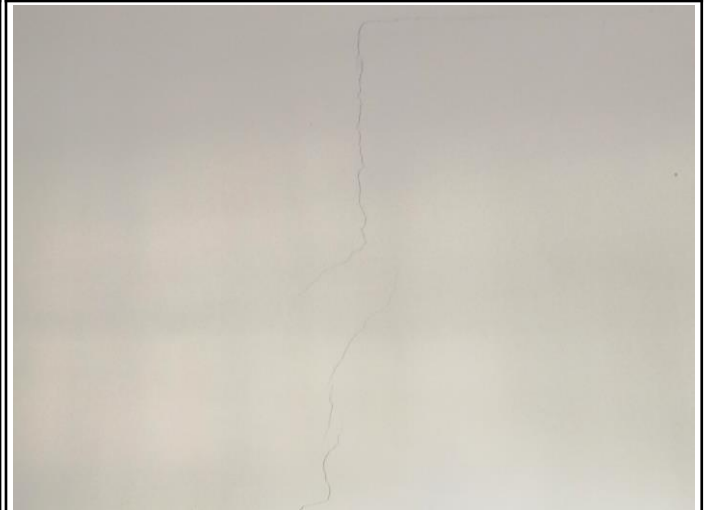
Foto No. 66
Ubicación Muro Eje F. Entre ejes 8 y 9

Descripción: La causa de estas fisuras es la exposición a los cambios atmosféricos y la dilatación térmica de los materiales que los componen.

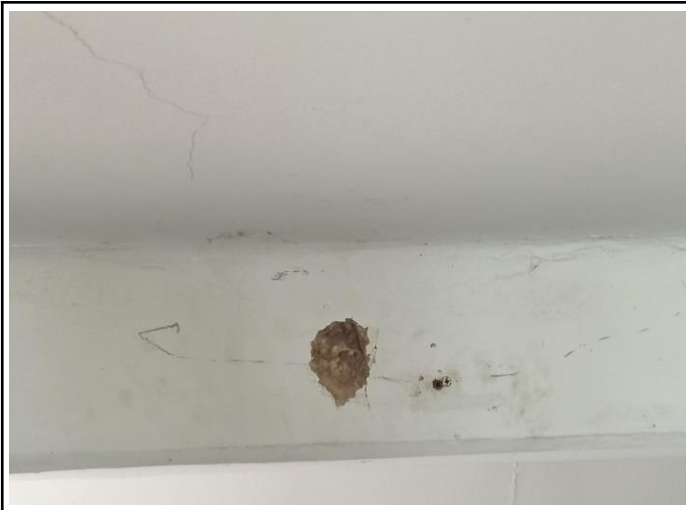
Foto No. 67
Ubicación Viga Eje 3. Entre ejes I y J

Descripción: La causa de estas fisuras es la exposición a los cambios atmosféricos y la dilatación térmica de los materiales que los componen.

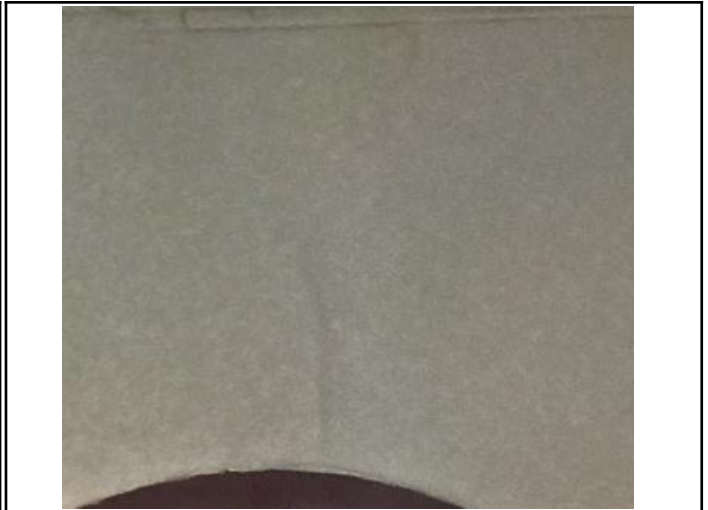
Foto No. 68
Ubicación Muro Eje 6. Entre ejes C y D

Descripción: La causa de estas fisuras es la exposición a los cambios atmosféricos y la dilatación térmica de los materiales que los componen.

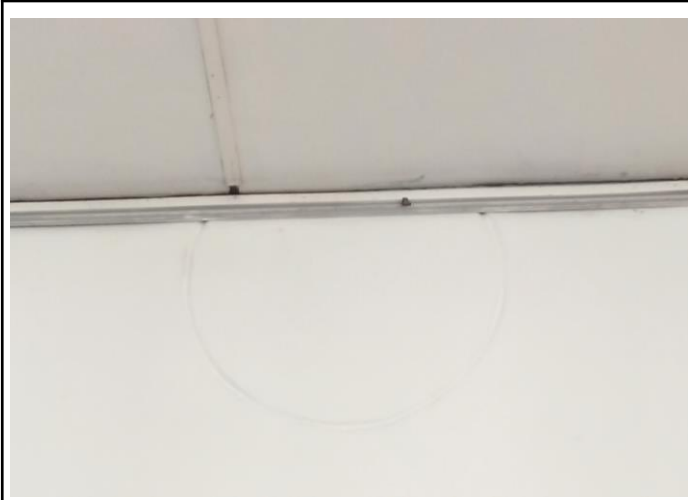
Foto No. 69

Descripción: Alteraciones en la geometría de los elementos de fachada por cuenta del sellamiento de los óculos.

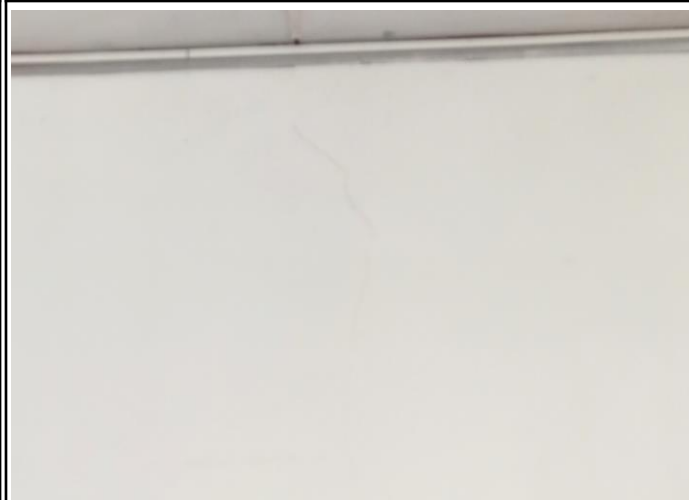
Foto No. 70

Descripción: La causa de estas fisuras es la exposición a los cambios atmosféricos y la dilatación térmica de los materiales que los componen.

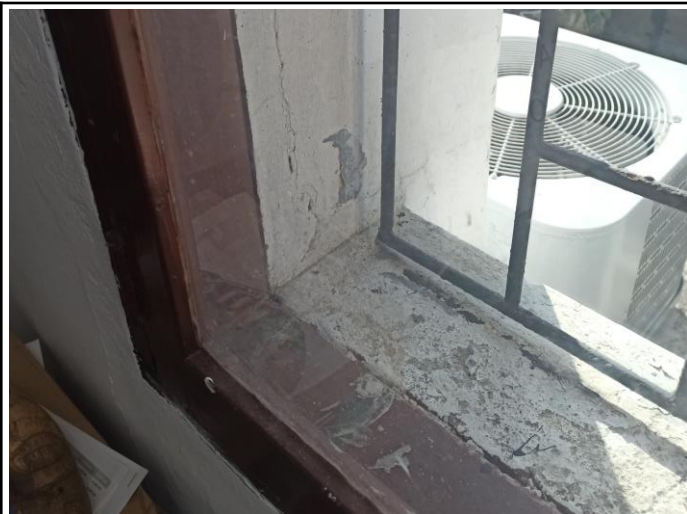
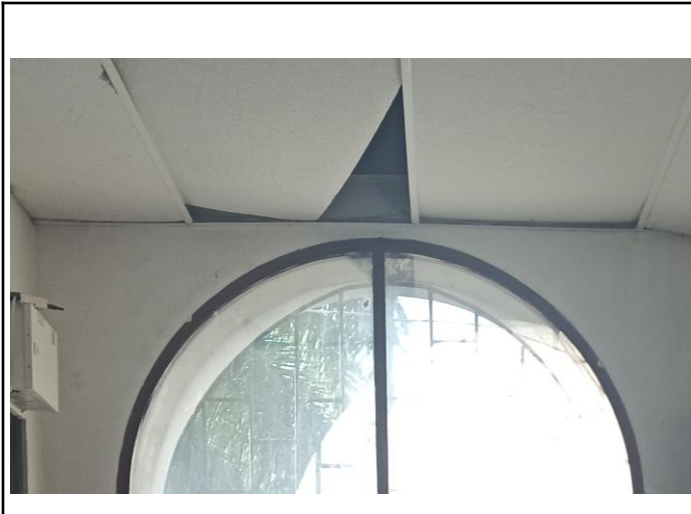
Foto No.	73	Foto No.	74
Ubicación	Ventana eje 2. entre Ejes K y J.	Ubicación	Cielo raso eje 2. entre Ejes K y J.
Descripción: Afectación y desprendimiento en el material de acabado, debido al desgaste superficial, a causa principalmente, de la presencia de humedad.		Descripción: Afectación y desprendimiento en el material de acabado, debido al desgaste superficial, a causa principalmente, de la falta de mantenimiento.

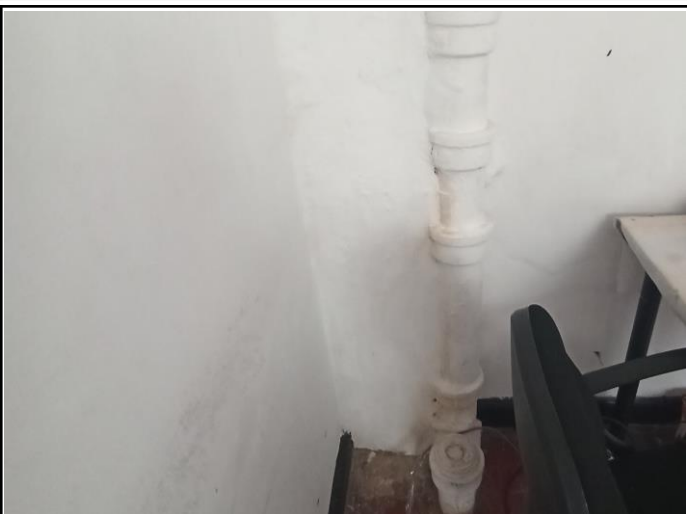
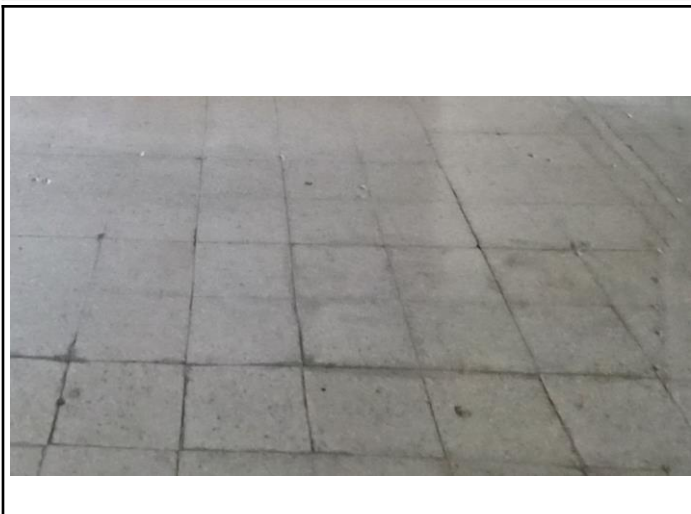
Foto No.	75	Foto No.	76
Ubicación	Muro Eje A. Entre ejes 6 y 7	Ubicación	Museo Antropología piso2
Descripción: Alteraciones en la geometría de los elementos por cuenta de instalaciones técnicas improvisadas.		Descripción: La causa de estas fisuras es la exposición a los cambios atmosféricos y la dilatación térmica de los materiales que los componen.
