BLOQUE 4	ESTUDIO PATOLÓGICO Y DIAGNÓSTICO DEL INMUEBLE	FICHA No. 1
CII 68 No.53-45	REGISTRO FOTOGRÁFICO – FACHADA ESTE

**ESTUDIO PATOLÓGICO Y
 DIAGNÓSTICO DEL INMUEBLE**

CII 68 No.53-45

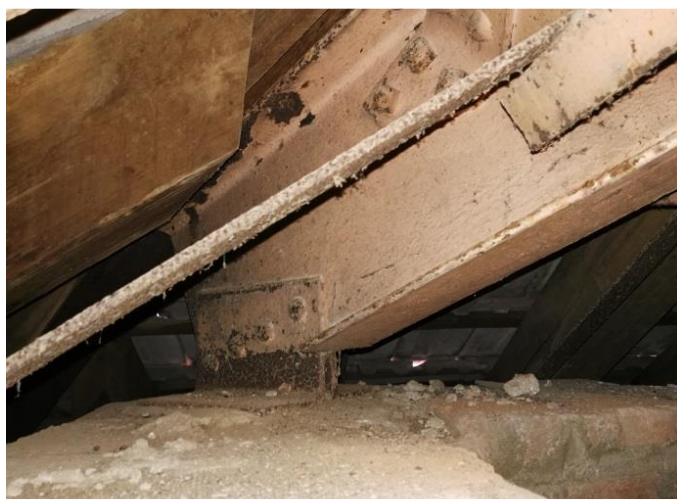
Descripción: Los elementos metálicos se encuentran en niveles de oxidación que cubren su superficie en más del 30%, las escamaduras desprendidas hacen parte del colchón sobre el cielo raso.

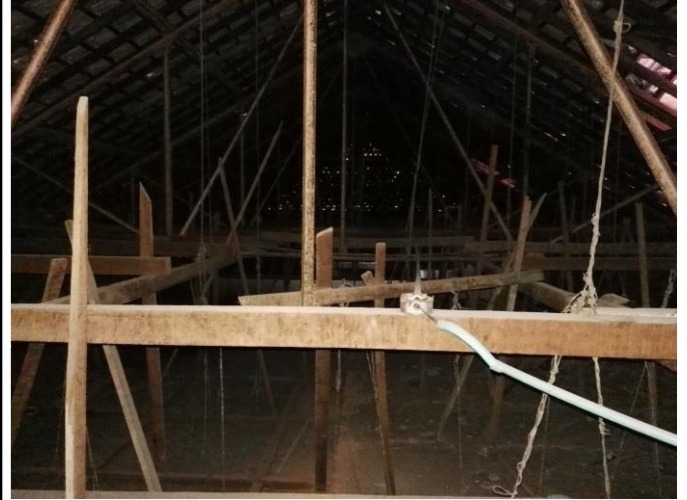
Descripción: Manchas longitudinales amorfas y de tonalidades pardas, lo que constituye una alteración de la madera con procesos en diferentes niveles de pudrición y secamiento de fibras por termitas.

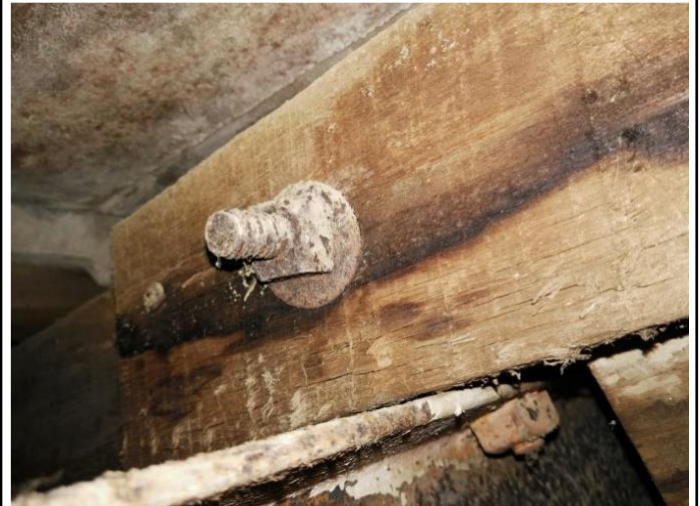
Descripción: Daños por afectación de agentes biológicos encontrándose perforaciones de barrenación, generando graves alteraciones en la estructura celular y fibras internas de la madera.

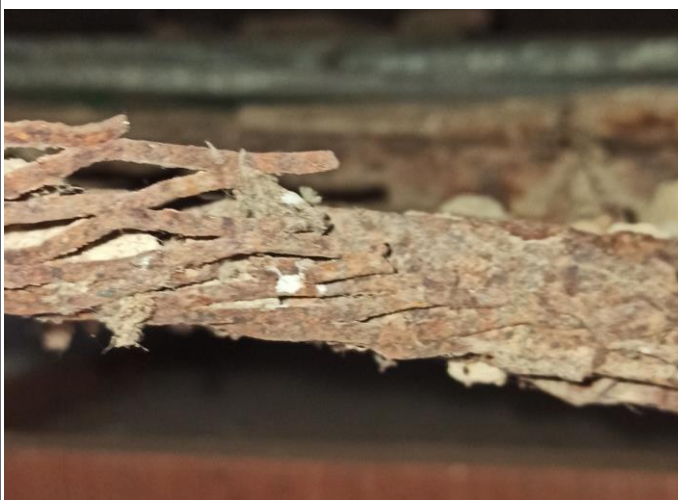
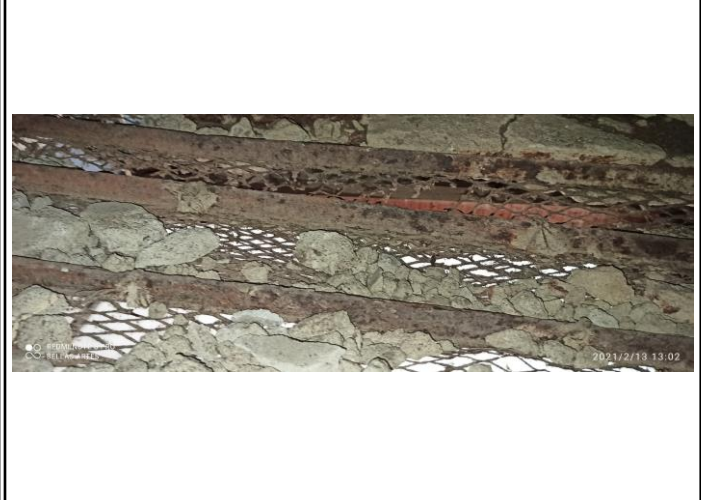
Descripción: se encuentran estructuras de soporte con fallas por cizallamiento, quebrantamiento de por pudriciones, diferencias en gradientes de humedad y otros de origen antropogénico.

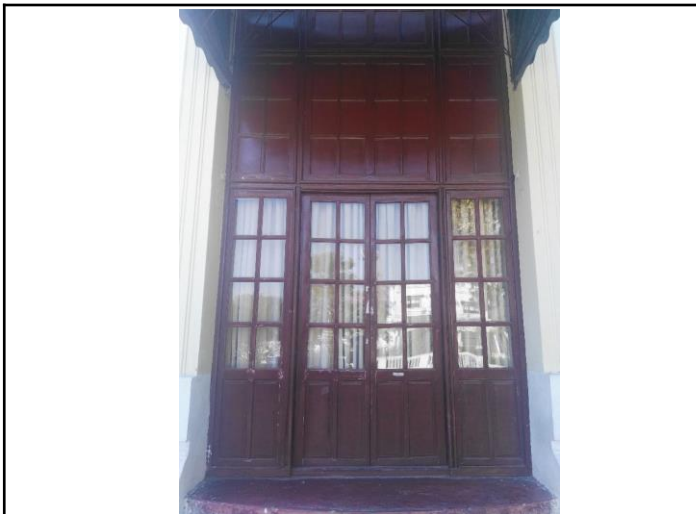
Foto No.	85
Ubicación	Puerta Eje 6. Entre Ejes A y B

Descripción: Presencia de estructuras termiteras, despegue de chapilla de zonas de puertas, deterioro por oxidación de herrajes y bisagras, deterioro en molduras tapaluces

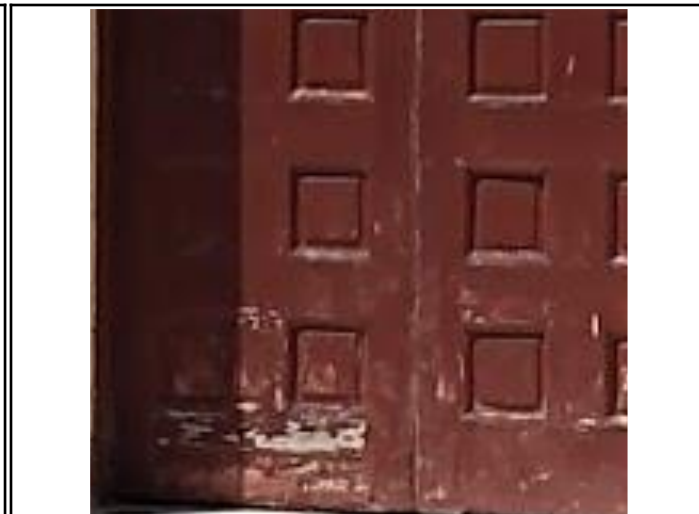
Foto No.	86
Ubicación	Puerta Eje 6. Entre Ejes H y G

Descripción: Presencia de estructuras termiteras, despegue de chapilla de zonas de puertas, deterioro por oxidación de herrajes y bisagras, deterioro en molduras tapaluces.

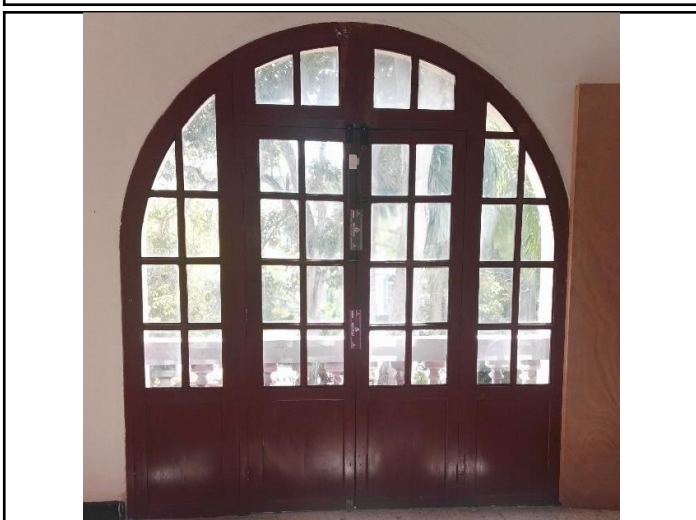
Foto No.	87
Ubicación	Puerta Eje 6. Entre Ejes E y D

Descripción: Presencia de estructuras termiteras, despegue de chapilla de zonas de puertas, deterioro por oxidación de herrajes y bisagras, deterioro en molduras tapaluces.

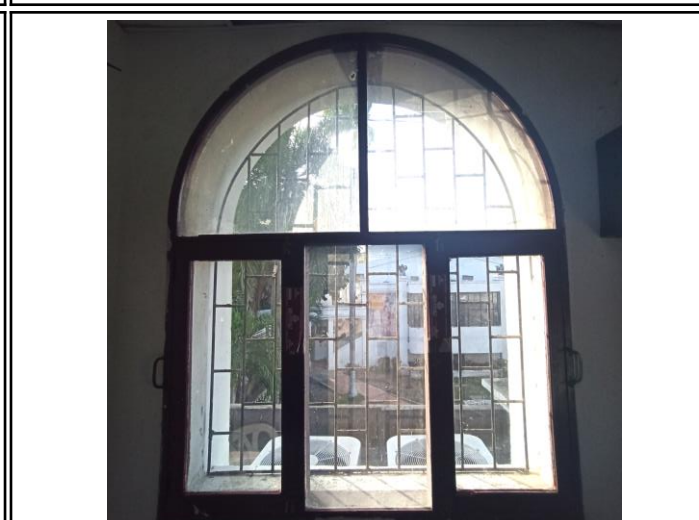
Foto No.	88
Ubicación	Ventana Eje 2. Entre Ejes K y J

Descripción: Presencia de estructuras termiteras, despegue de chapilla de zonas de puertas, deterioro por oxidación de herrajes y bisagras, deterioro en molduras tapaluces.
