BLOQUE 5	ESTUDIO PATOLÓGICO Y DIAGNÓSTICO DEL INMUEBLE	FICHA No. 1
CII 68 No.53-45	REGISTRO FOTOGRÁFICO – FACHADA OESTE

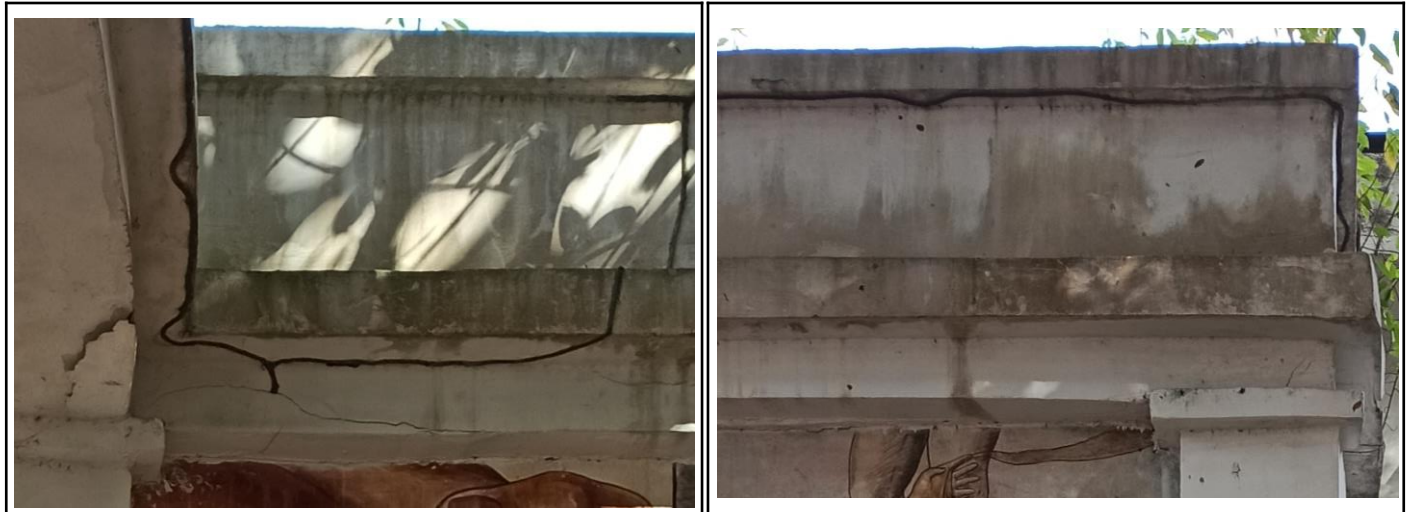
Foto No.	01	Foto No.	02
Ubicación	Borde de Placa Eje C con Eje 6	Ubicación	Borde de Placa Eje C con Eje 5
Descripción: Evidencia de afectaciones por agentes xilófagos. Se observaron Túneles en red conectando elementos de carpintería, muros de fachada y zonas verdes.		Descripción: Estas manchas son causadas por la acumulación y filtración de agua en los muros, generando humedad y crecimientos irregulares de vegetación parasita y hongos como el moho.

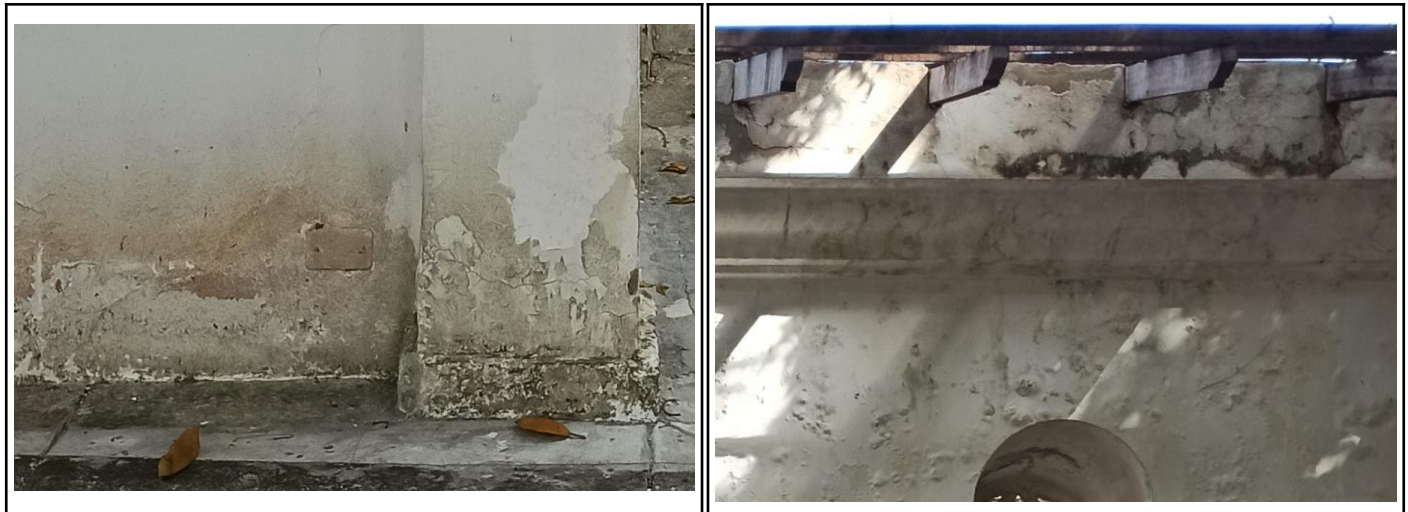
Foto No.	03	Foto No.	04
Ubicación	Columna Ejes 5 con eje C	Ubicación	Cornisa Ejes 1. Ejes J y K
Descripción: Afectación y desprendimiento en el material de acabado, debido al desgaste superficial, a causa principalmente, de la presencia de humedad.		Descripción: La estructura presenta pérdida de material, en menores proporciones, lo que ocasiona una desigualdad en la geometría de los mampuestos.

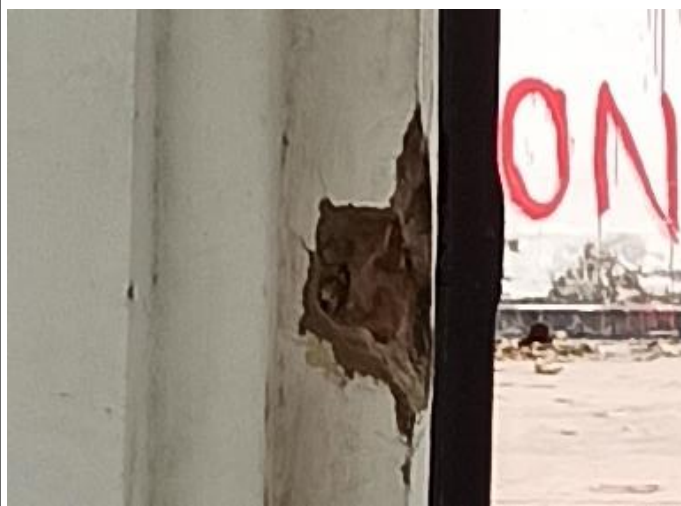
05

Descripción: La estructura presenta pérdida de material, en menores proporciones, lo que ocasiona una desigualdad en la geometría de los mampuestos.

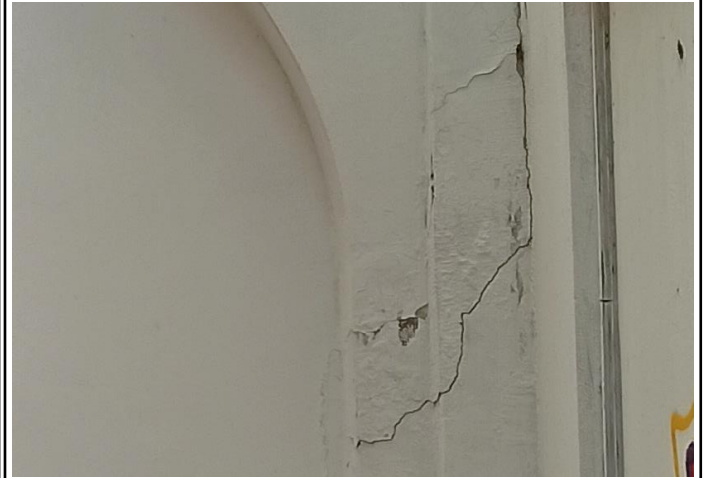
Foto No. 10
 Ubicación Muro alto Eje B. Entre Ejes 2 y 3

Descripción: Fisuras producto de las contracciones y dilataciones generadas por los cambios bruscos de temperatura, por exposición directa de la estructura muraria a la intemperie y falta de cubierta.

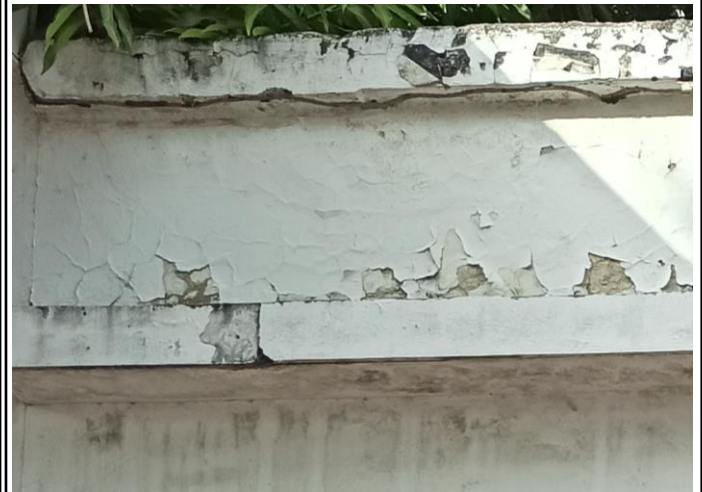
Foto No.	14
Ubicación	Borde de Placa Eje C con Eje 5

Descripción: Evidencia de afectaciones por agentes xilófagos. Se observaron Túneles en red conectando elementos de carpintería, muros de fachada y zonas verdes.

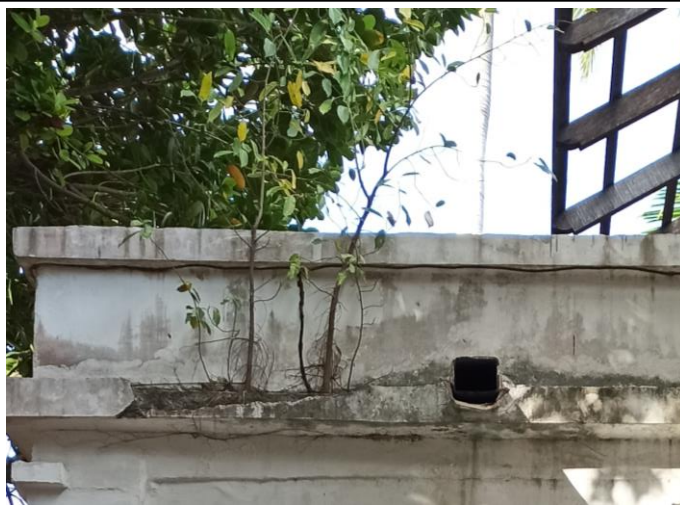
Foto No.	15
Ubicación	Columna Ejes 5 con eje C

Descripción: La falta de cubierta y posterior empozamiento de aguas residuales debido a las lluvias lo que contribuye al rápido crecimiento de los organismos vegetales.

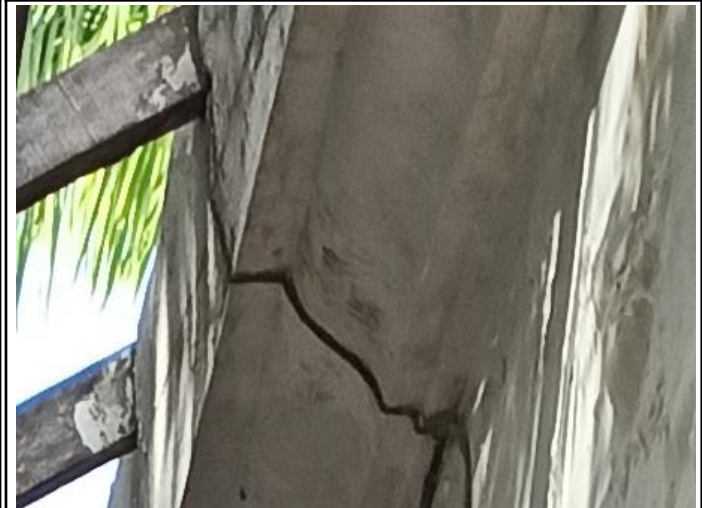
Foto No.	16
Ubicación	Cornisa Ejes 1. Ejes J y K

Descripción: Evidencia de afectaciones por agentes xilófagos. Se observaron Túneles en red conectando elementos de carpintería, muros de fachada y zonas verdes.

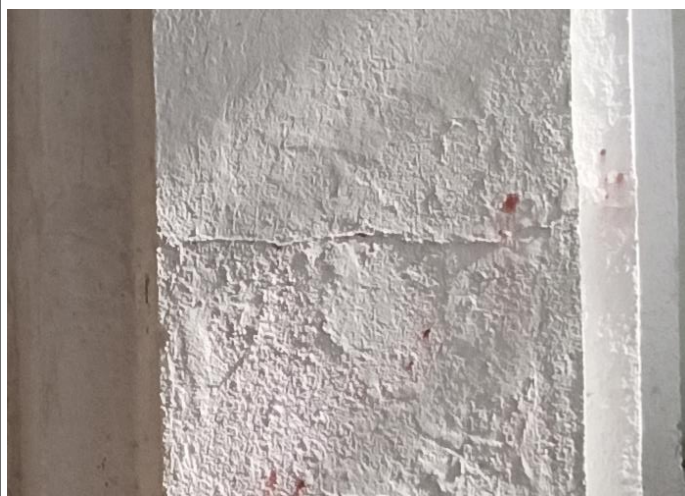
Foto No. 17
 Ubicación Eje 1 Entre Ejes A y B

Descripción: Fisuras producto de las contracciones y dilataciones generadas por los cambios bruscos de temperatura, por exposición directa de la estructura muraria a la intemperie y falta de cubierta.

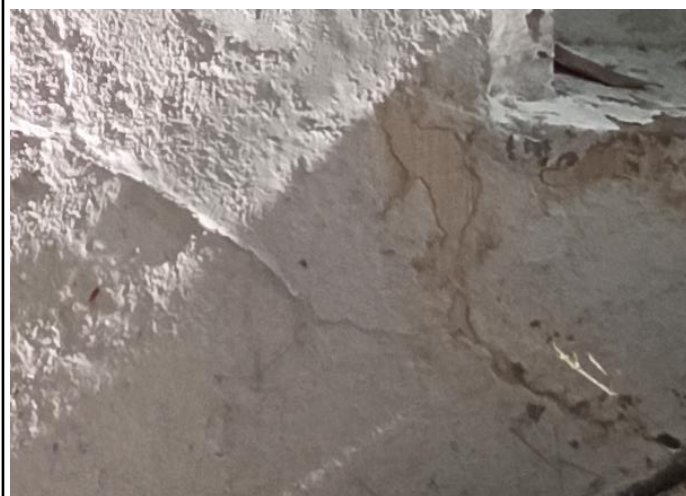
Foto No. 18
 Ubicación Eje 1 Entre Ejes A y B

Descripción: Fisuras producto de las contracciones y dilataciones generadas por los cambios bruscos de temperatura, por exposición directa de la estructura muraria a la intemperie y falta de cubierta.

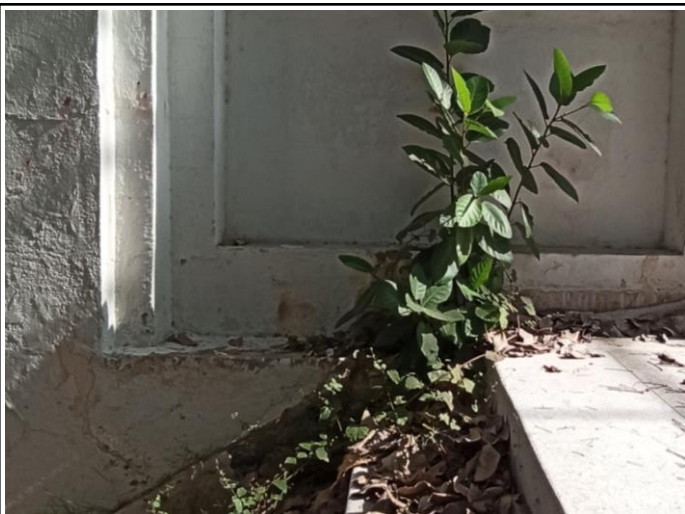
Foto No. 19
 Ubicación Escaleras costado izquierdo

Descripción: La falta de cubierta y posterior empozamiento de aguas residuales debido a las lluvias lo que contribuye al rápido crecimiento de los organismos vegetales.

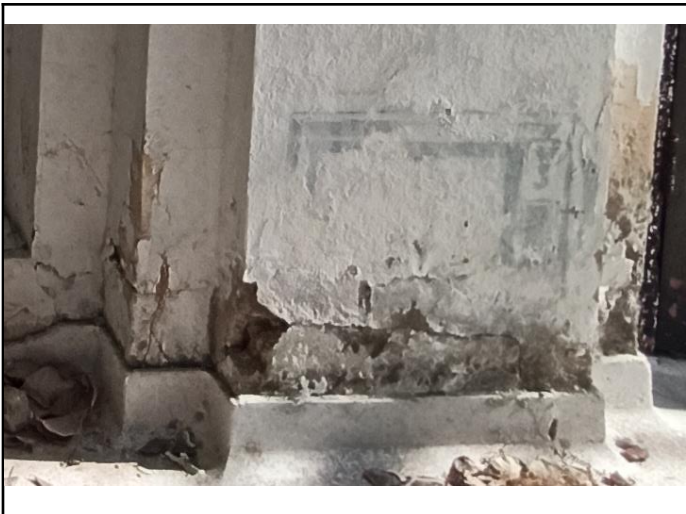
Foto No. 20
 Ubicación Acceso costado izquierdo

Descripción: Afectación y desprendimiento en el material de acabado, debido al desgaste superficial, a causa principalmente, de la presencia de humedad.

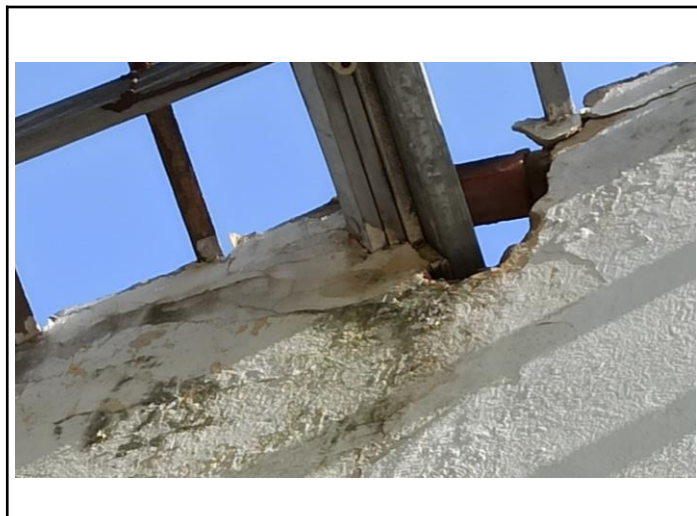
Foto No.	21
Ubicación	Muro alto Eje 1 Entre Ejes A y B

Descripción: La estructura presenta pérdida de material, en menores proporciones, lo que ocasiona una desigualdad en la geometría de los mampuestos.

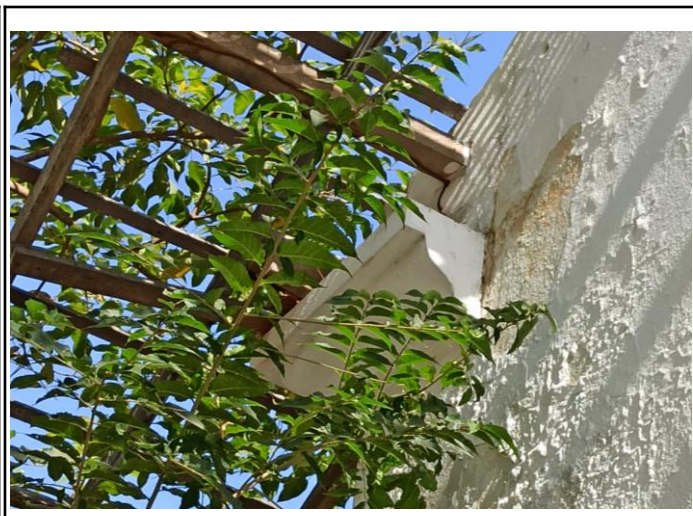
Foto No.	22
Ubicación	Cruce Ejes B con Eje 1

Descripción: Crecimiento de organismos vegetales, por falta de cubierta, lo que genera empozamiento de aguas lluvias y concentraciones de humedad.

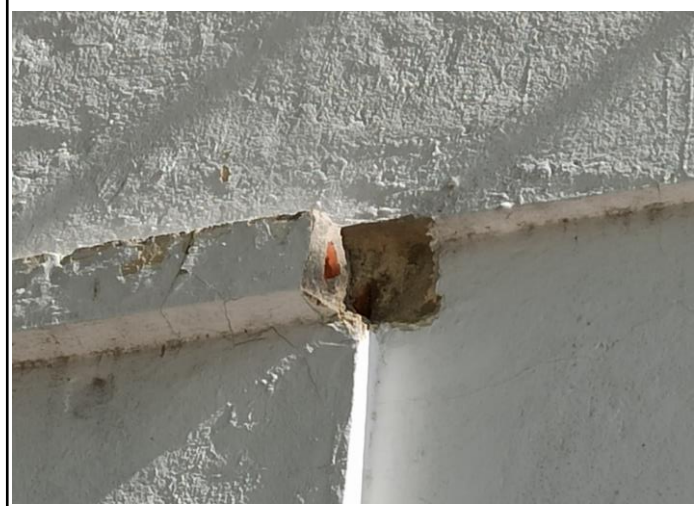
Foto No.	23
Ubicación	Muro alto Eje 1 Entre ejes A y B

Descripción: La estructura presenta pérdida de material, en menores proporciones, lo que ocasiona una desigualdad en la geometría de los mampuestos.

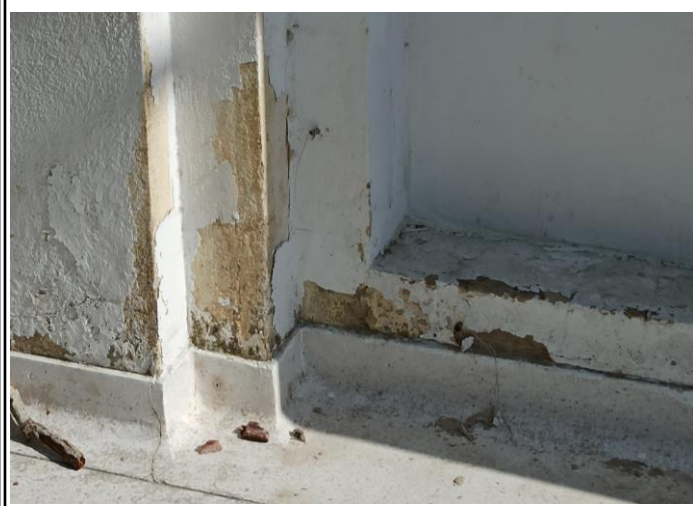
Foto No.	24
Ubicación	Acceso costado derecho

Descripción: Afectación y desprendimiento en el material de acabado, debido al desgaste superficial, a causa principalmente, de la presencia de humedad.

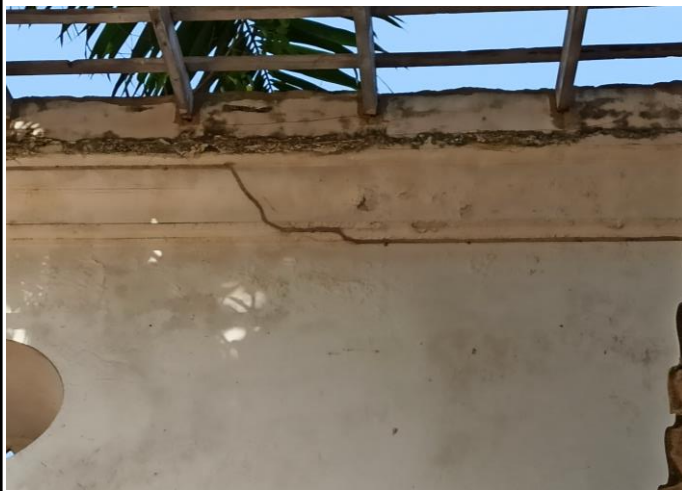
Foto No. 33
 Ubicación Muro Alto Eje A Entre Ejes 5 y 6

Descripción: Evidencia de afectaciones por agentes xilófagos. Se observaron Túneles en red conectando elementos de carpintería, muros de fachada y zonas verdes.

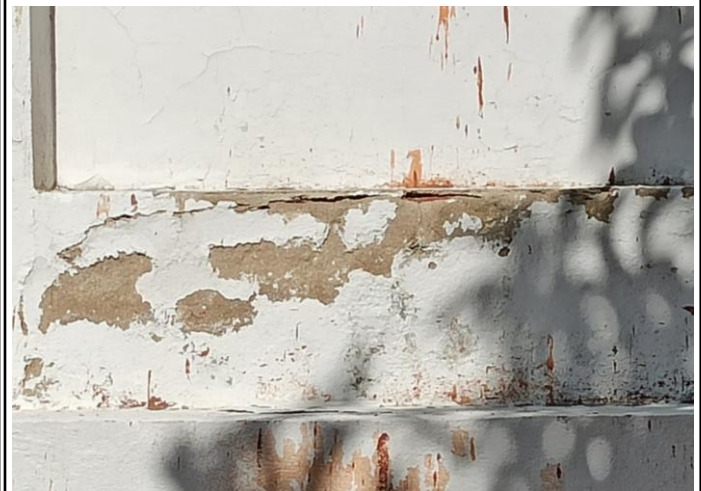
Foto No. 34
 Ubicación Muro Alto Eje A Entre Ejes 1 y 2

Descripción: Afectación y desprendimiento en el material de acabado, debido al desgaste superficial, a causa principalmente, de la presencia de humedad.

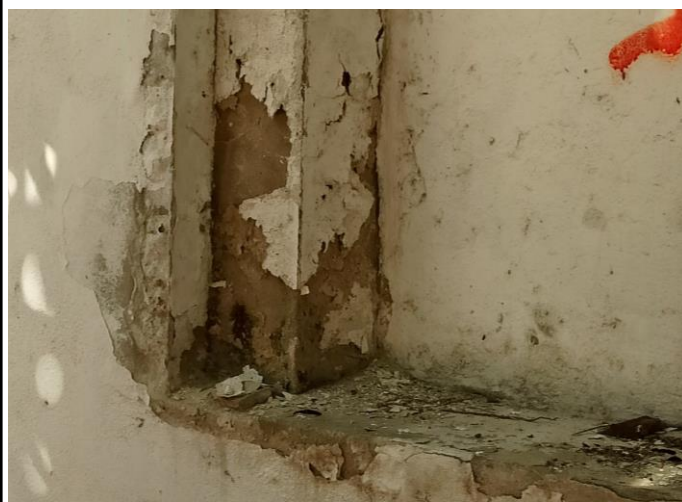
Foto No. 35
 Ubicación Muro Alto Eje A Entre Ejes 2 y 3

Descripción: Afectación y desprendimiento en el material de acabado, debido al desgaste superficial, a causa principalmente, de la presencia de humedad.

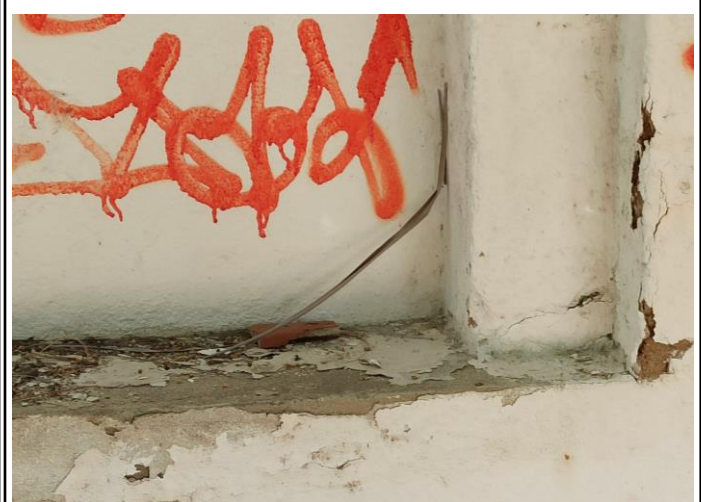
Foto No. 36
 Ubicación Muro bajo Eje A Entre Ejes 3 y 4

Descripción: Afectación y desprendimiento en el material de acabado, debido al desgaste superficial, a causa principalmente, de la presencia de humedad.

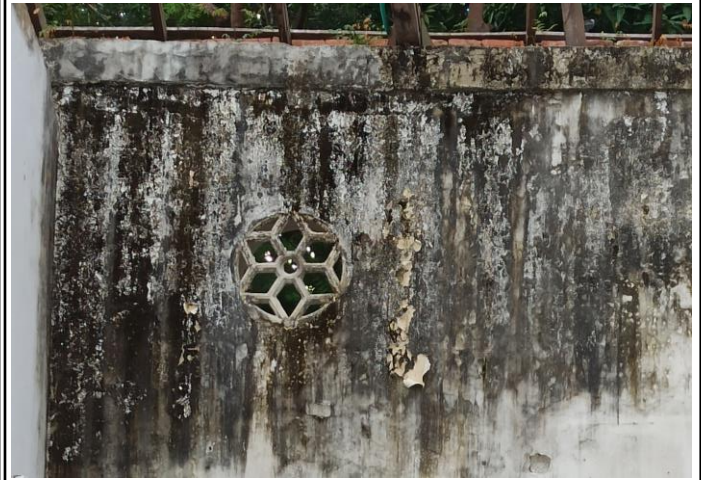
Foto No. 66
 Ubicación Muro Alto Eje B. Entre Ejes 4 y 5

Descripción: Estas manchas son causadas por la acumulación y filtración de agua en los muros, generando humedad y crecimientos irregulares de vegetación parasita y hongos como el moho.

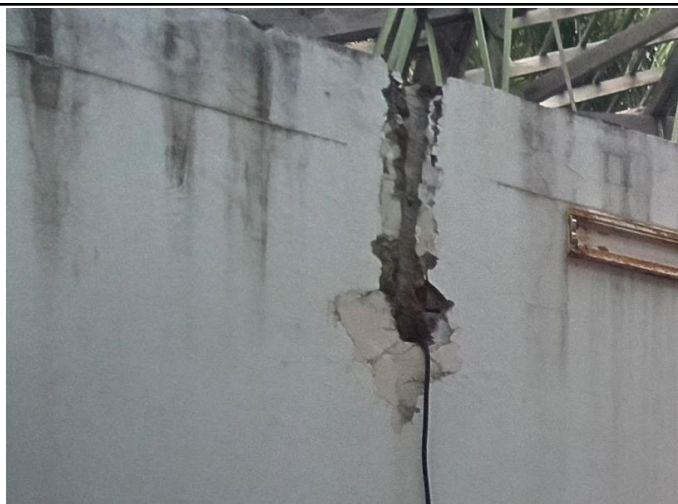
Foto No. 67
 Ubicación Muro alto Eje 5. Entre Ejes A y B

Descripción: Se presentan erosiones causadas por los cambios volumétricos en la edificación debido a la exposición directa de los elementos constructivos a las fluctuaciones de temperatura.

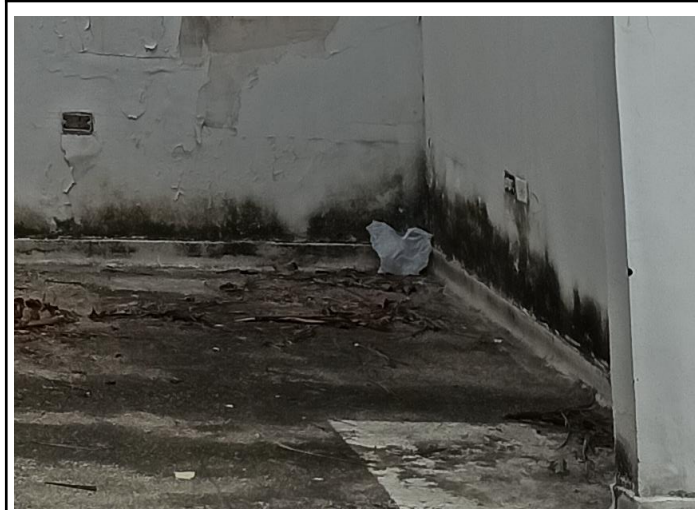
Foto No.	85
Ubicación	Muro bajo Eje A con Eje 2

Descripción: Estas manchas son causadas por la acumulación y filtración de agua en los muros, generando humedad y crecimientos irregulares de vegetación parasita y hongos como el moho.

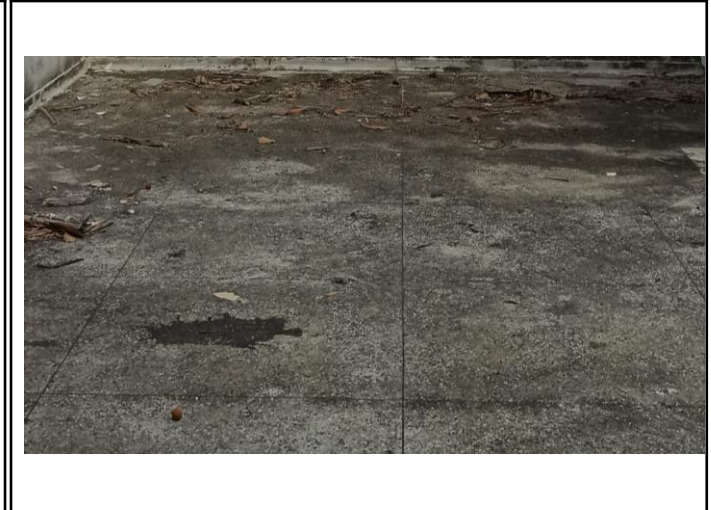
Foto No.	86
Ubicación	Piso galería

Descripción: Estas manchas son causadas por la acumulación y filtración de agua en los muros, generando humedad y crecimientos irregulares de vegetación parasita y hongos como el moho.

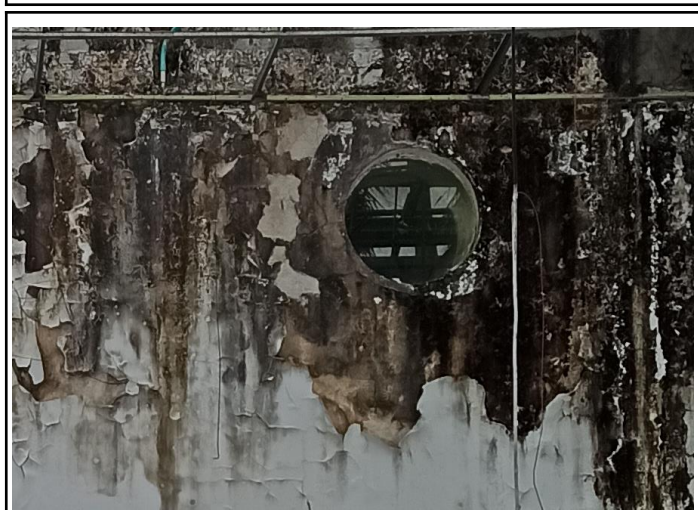
Foto No.	87
Ubicación	Muro alto Eje B. Entre Ejes 1 y 2

Descripción: Estas manchas son causadas por la acumulación y filtración de agua en los muros, generando humedad y crecimientos irregulares de vegetación parasita y hongos como el moho.

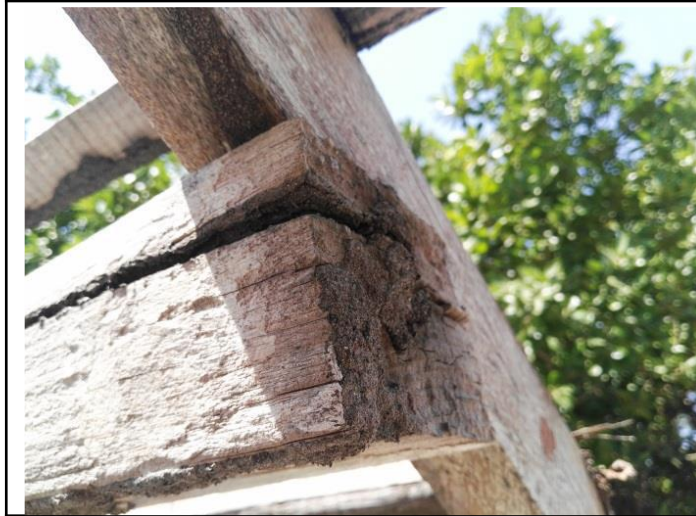
Foto No.	105
Ubicación	Estructura de cubierta

Descripción: Defectos por diferencia en gradiente de humedad, Rajaduras y Astilladuras. También se observó defectos por comportamiento mecánico con fallas en elementos.

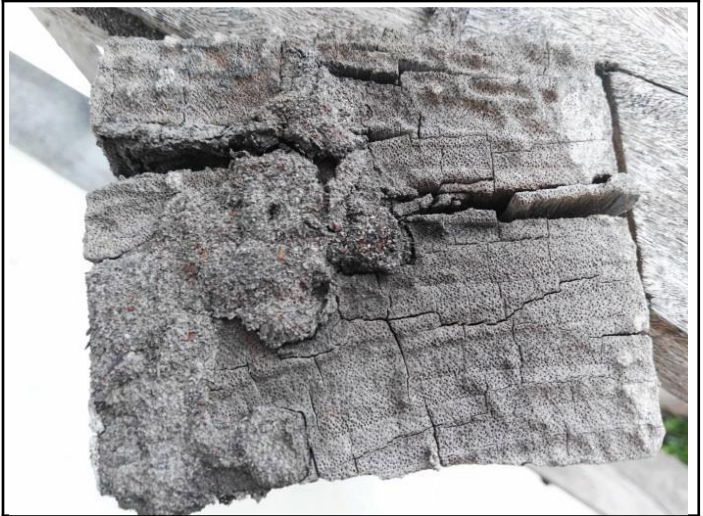
Foto No.	106
Ubicación	Estructura de cubierta

Descripción: Defectos por diferencia en gradiente de humedad, Rajaduras y Astilladuras. También se observó defectos por comportamiento mecánico con fallas en elementos.

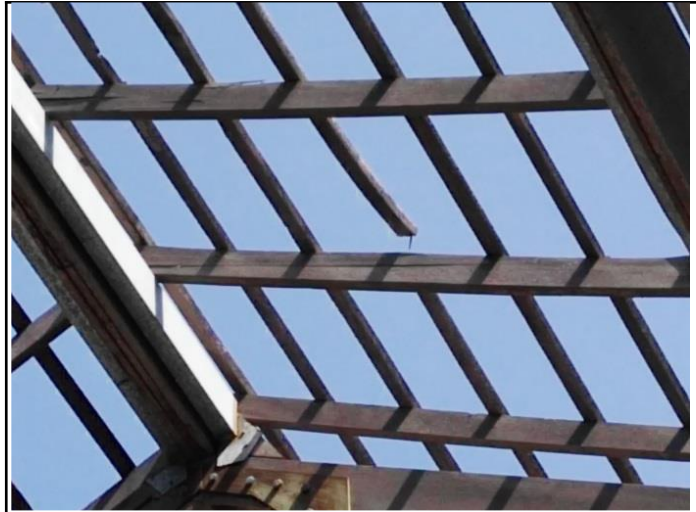
Foto No.	107
Ubicación	Estructura de cubierta

Descripción: Defectos por diferencia en gradiente de humedad, Rajaduras y Astilladuras. También se observó defectos por comportamiento mecánico con fallas en elementos.

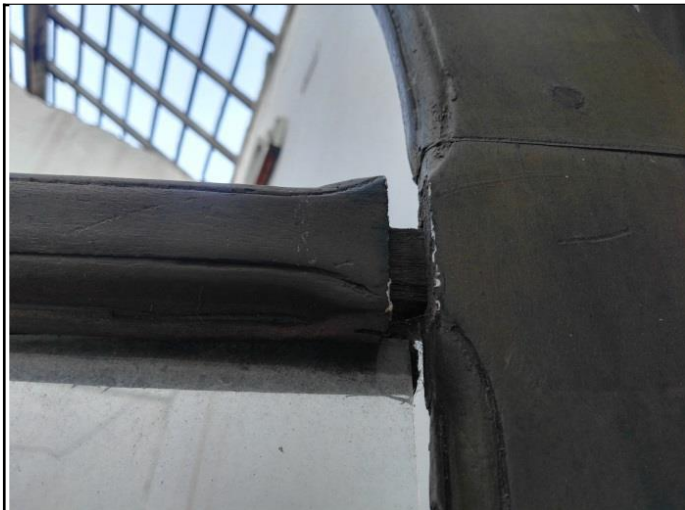
Foto No. 113
 Ubicación Carpintería de madera

Descripción: Se observó grietas en uniones de molduras y ensamblajes en diferentes longitudes y profundidades al igual que quemaduras en el material por radiación solar directa.

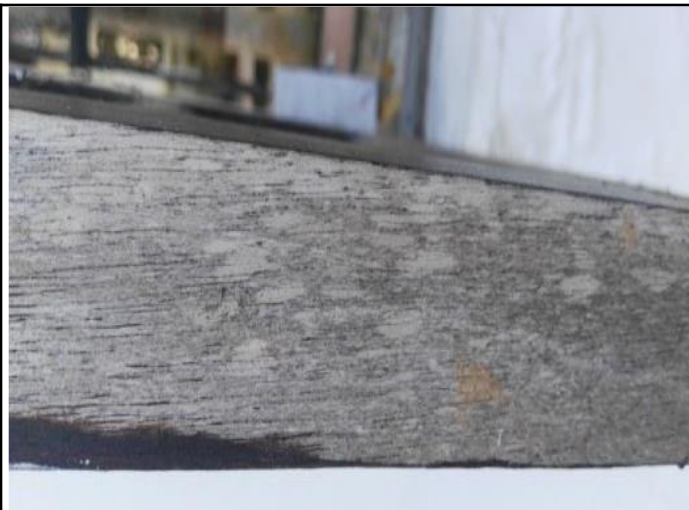
Descripción: Se observó grietas en uniones de molduras y ensamblajes en diferentes longitudes y profundidades al igual que quemaduras en el material por radiación solar directa.

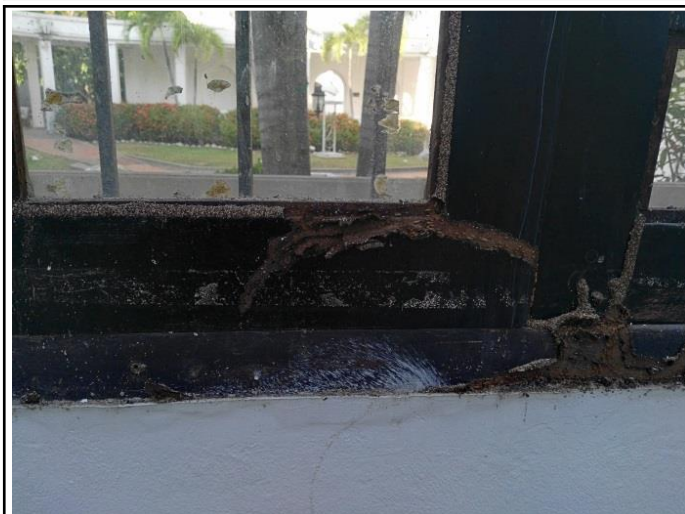
Foto No. 115
 Ubicación Carpintería de madera

Descripción: Se realizó prueba de quebrantamiento de material a paneles o tableros donde se dio rotura total y se logró exponer actividad directa de termitas.

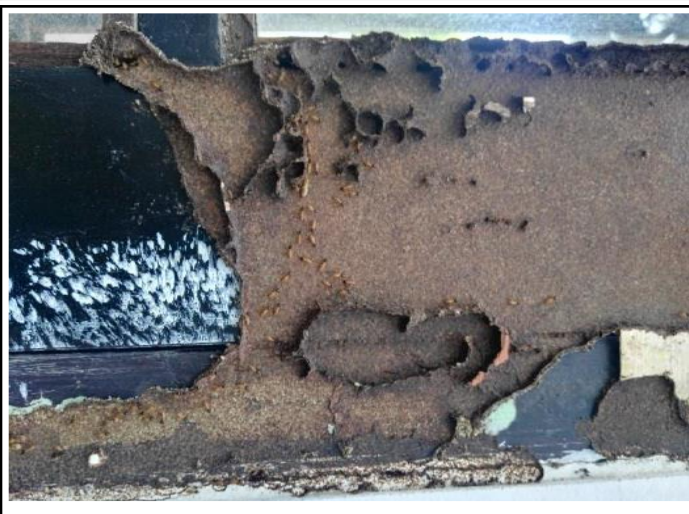
Descripción: Se realizó prueba de quebrantamiento de material a paneles o tableros donde se dio rotura total y se logró exponer actividad directa de termitas.
