Bloque 2 Aula Magna

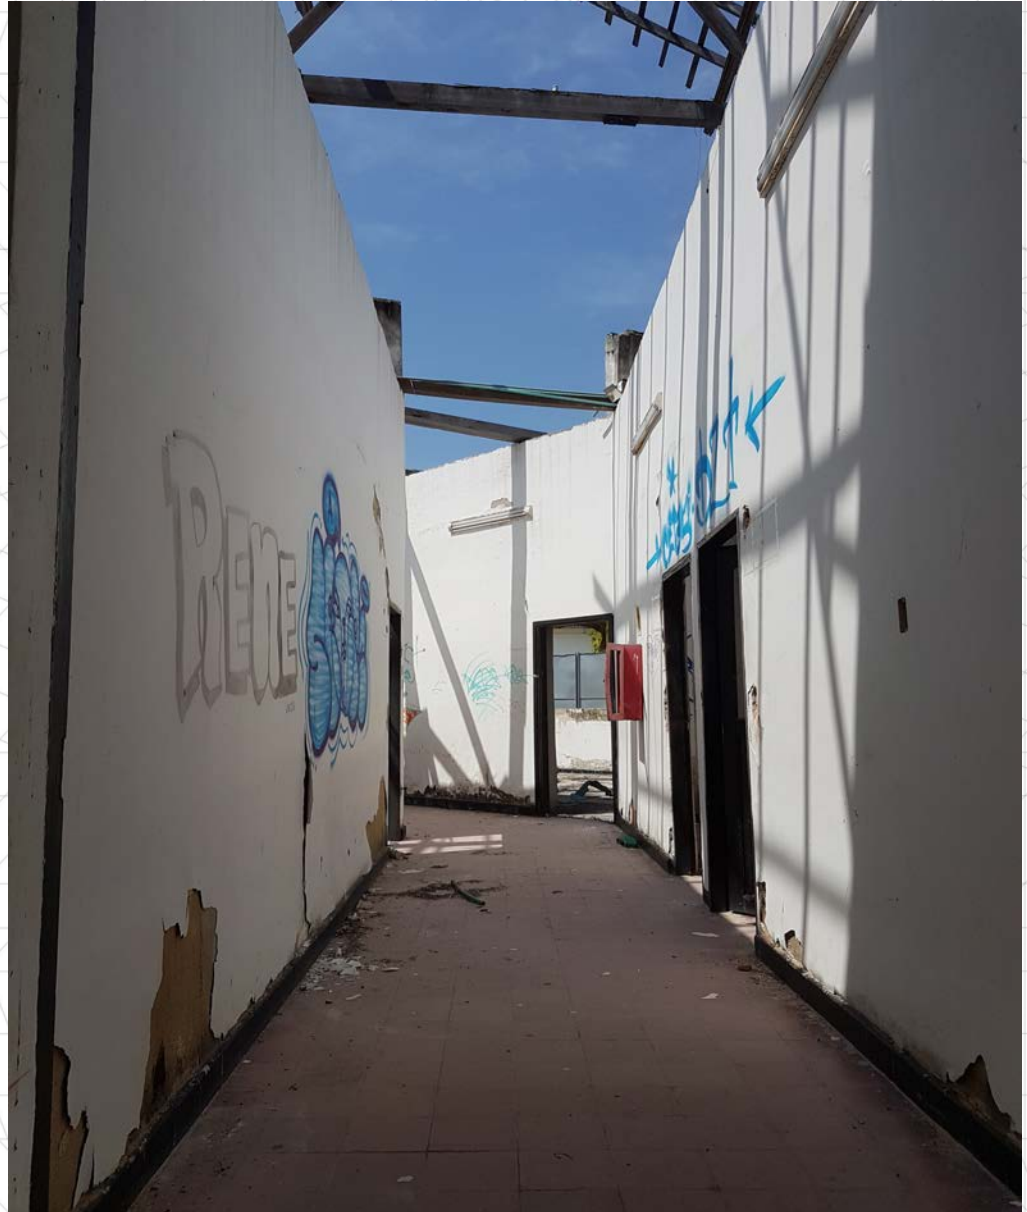
Sin atenuación corredor central

Corredor central las paredes son lisas el piso también, no se ve ningún tipo de tratamiento ni instalación sonora.

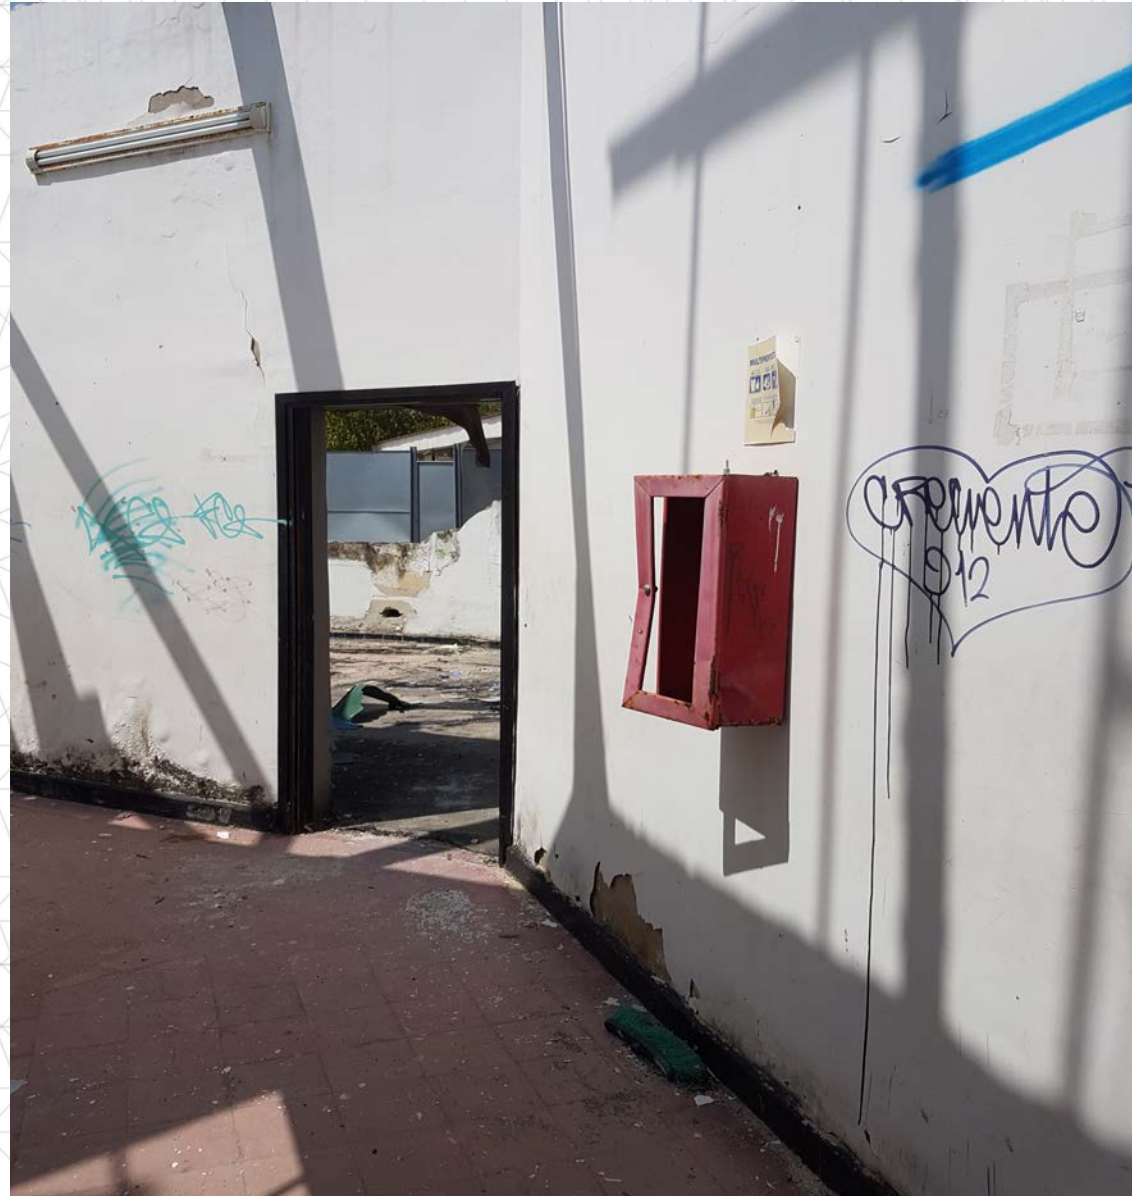
Corredor Aula Magna

Marco que albergaba puerta gruesa de unos 5 cm de ancho, aparentemente con la intención de aislar el salón del corredor. Se puede calificar de resonante por tener una superficie lisa importante

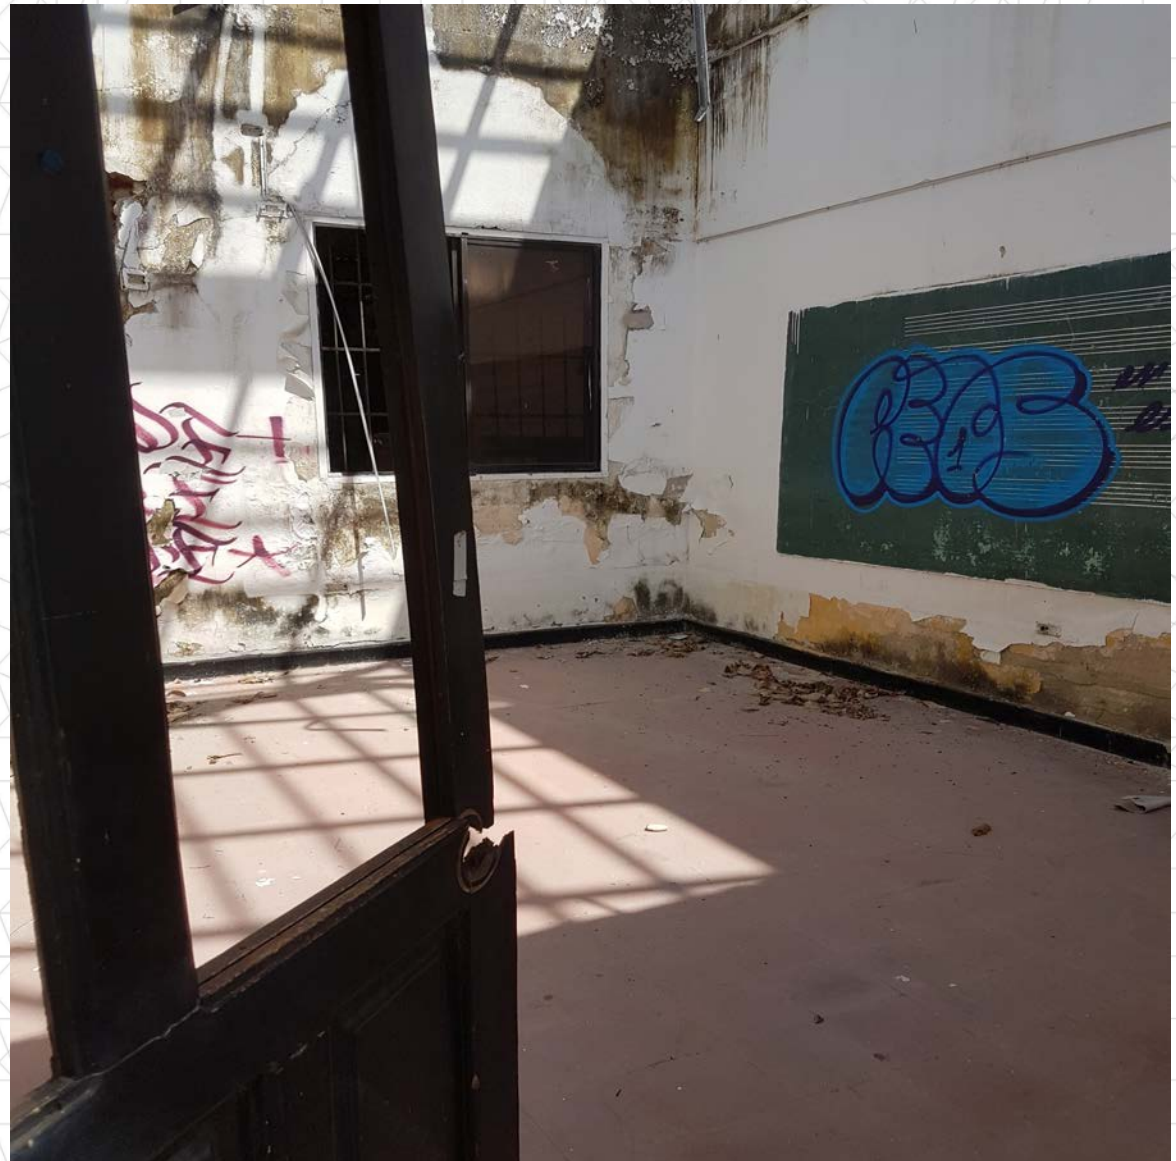
Adecuación liviana

Marco que
albergaba
puerta gruesa
de unos cinco
centímetros de
ancho
aparentemente
con la intención
de aislar el salón
del corredor.

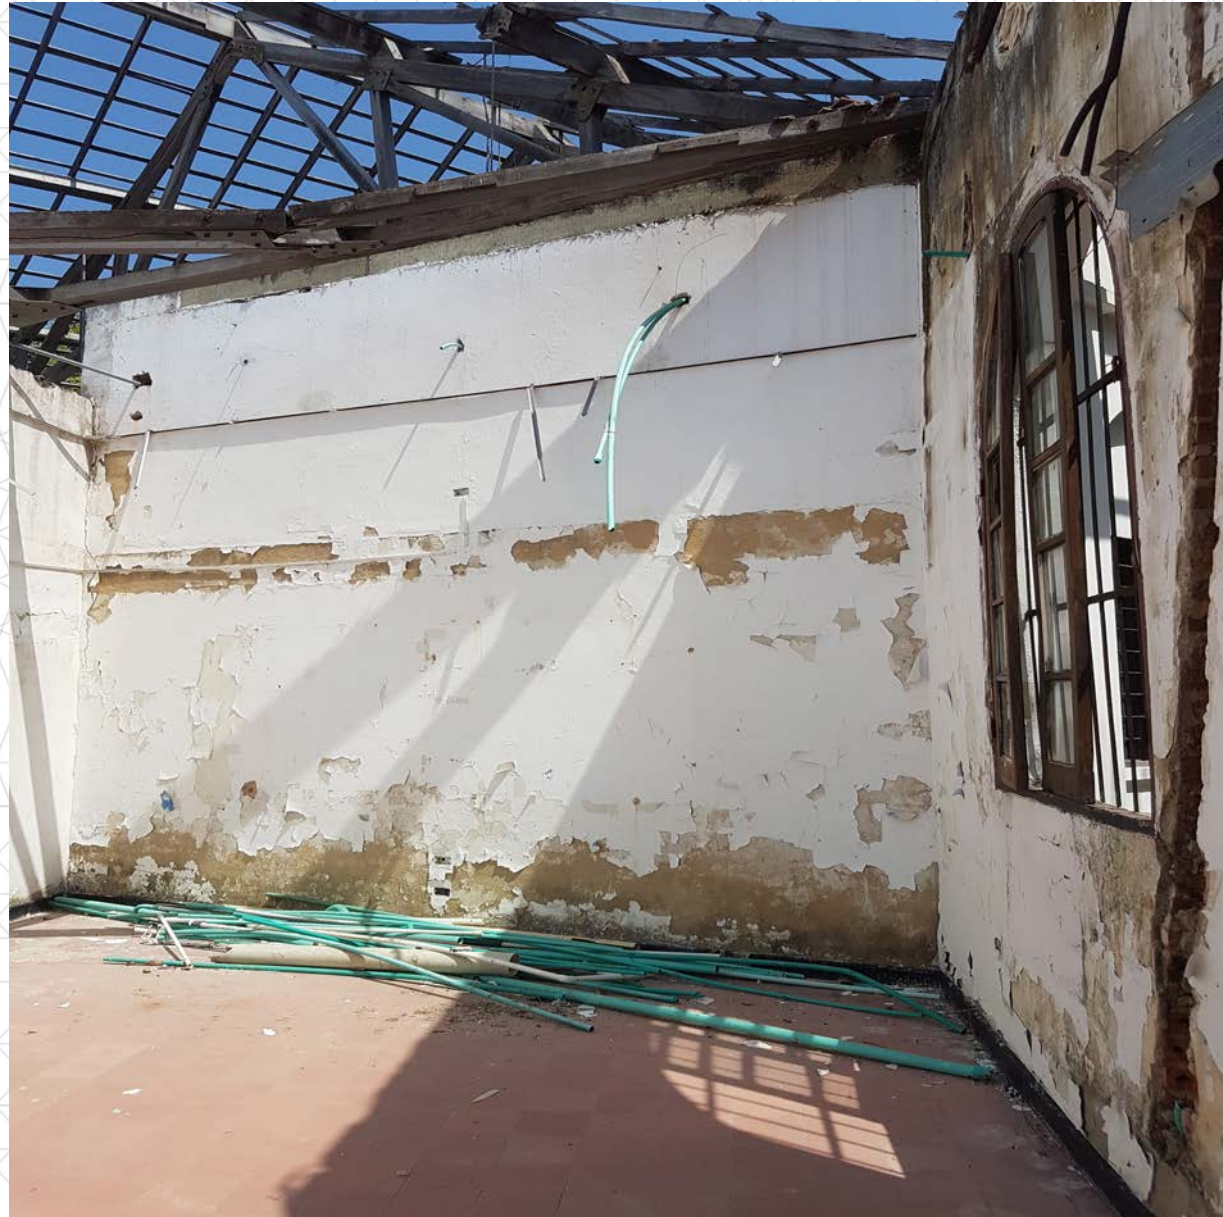
Sin adecuación

División de dry wall entre salones
Aparentemente una división aislante que llega a tres metros de altura.

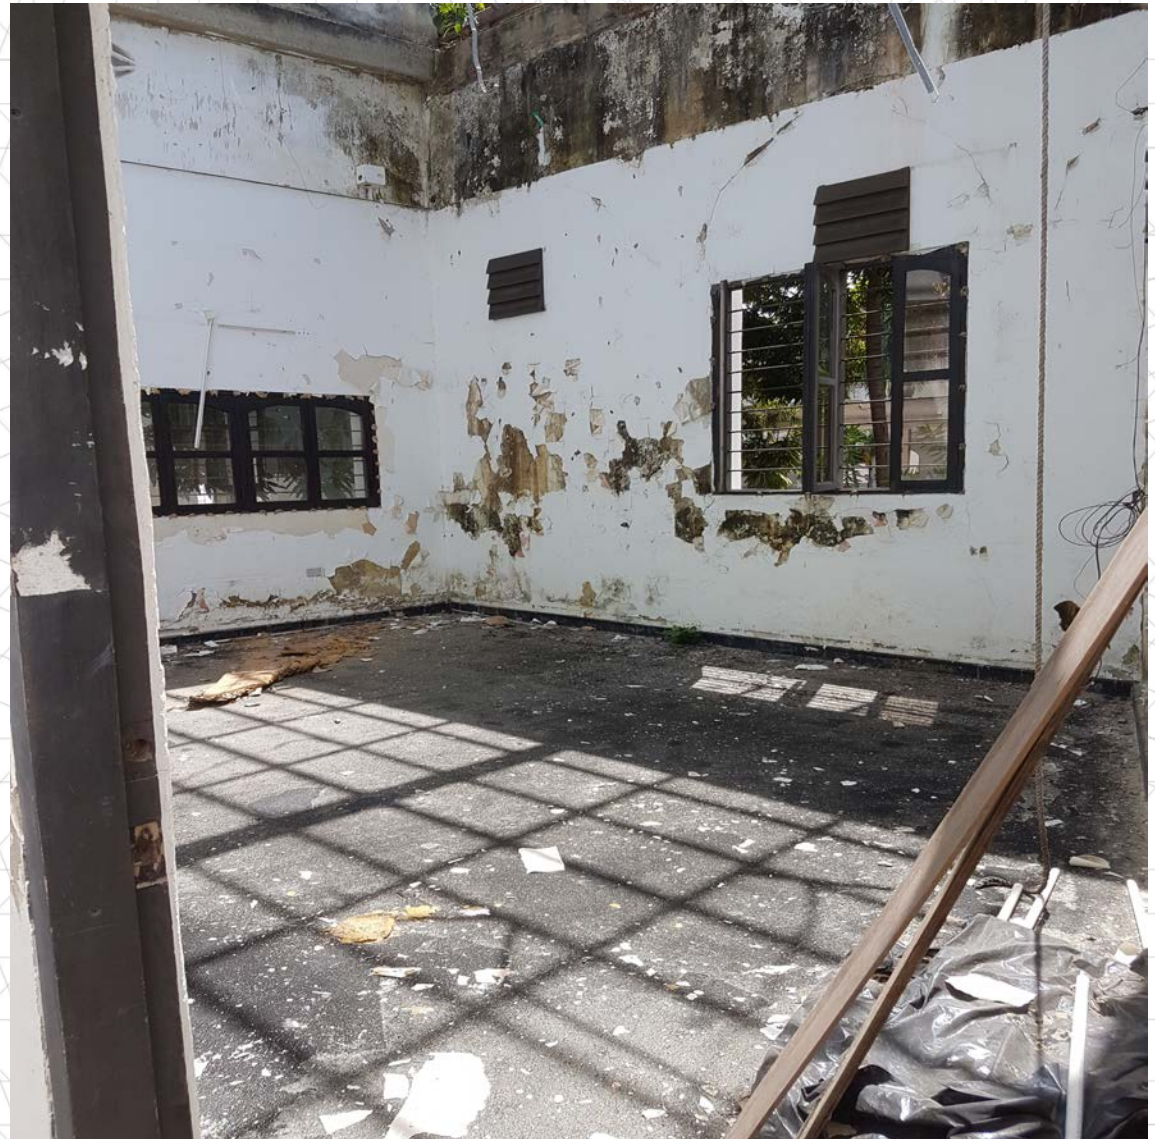
Tratamiento piso

Salón con ventanas y ventilación, piso rugoso y techo con marcas de instalación de cielo raso, no se determina si era de material de control acústico.

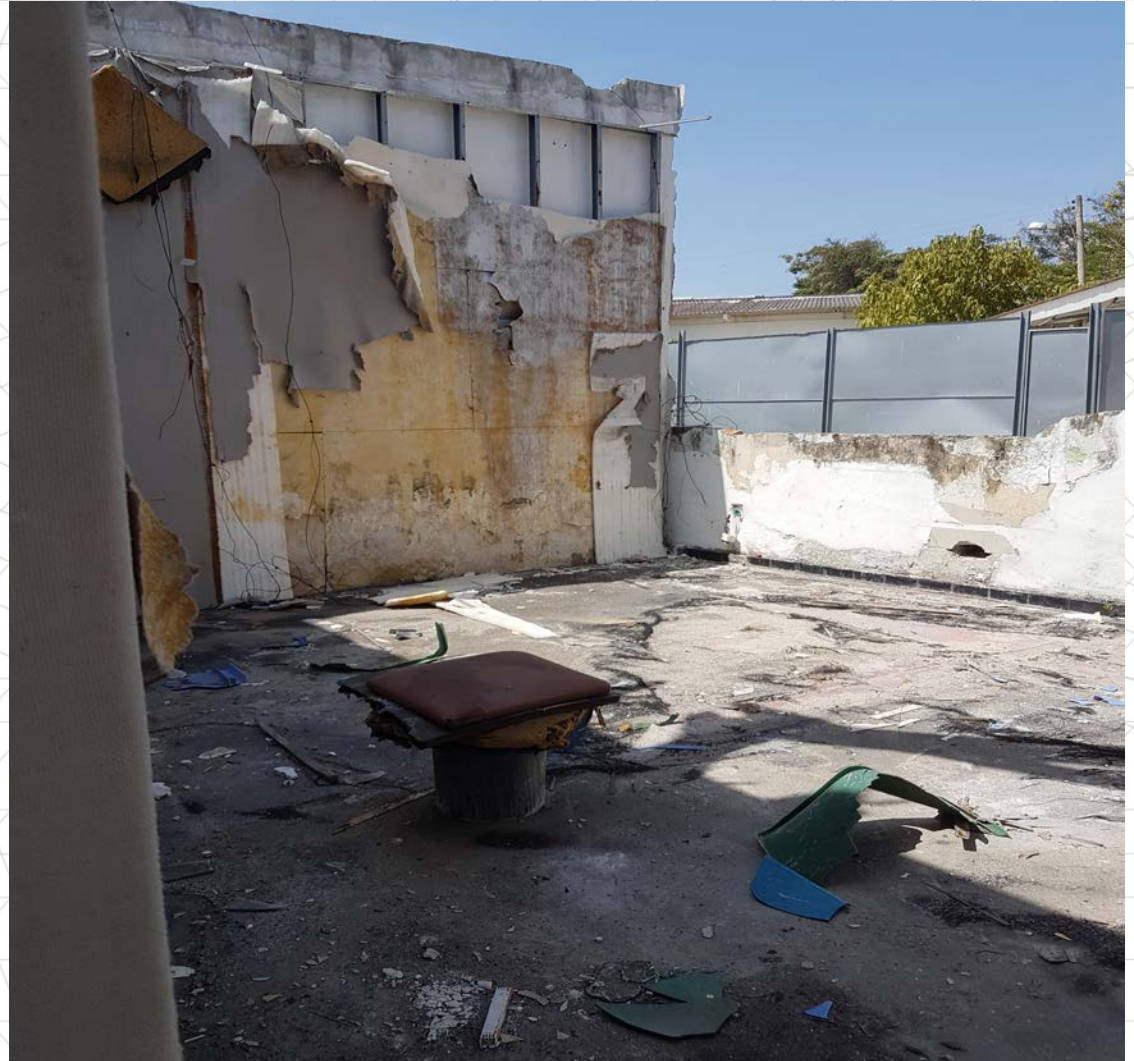
Tratamiento acústico

Salón con división en dry wall forrada en icopor y tela que aparentemente se utilizó como aislamiento entre salones e insonorización. No se aprecia que tipo de aislamiento tenía hacia el exterior.

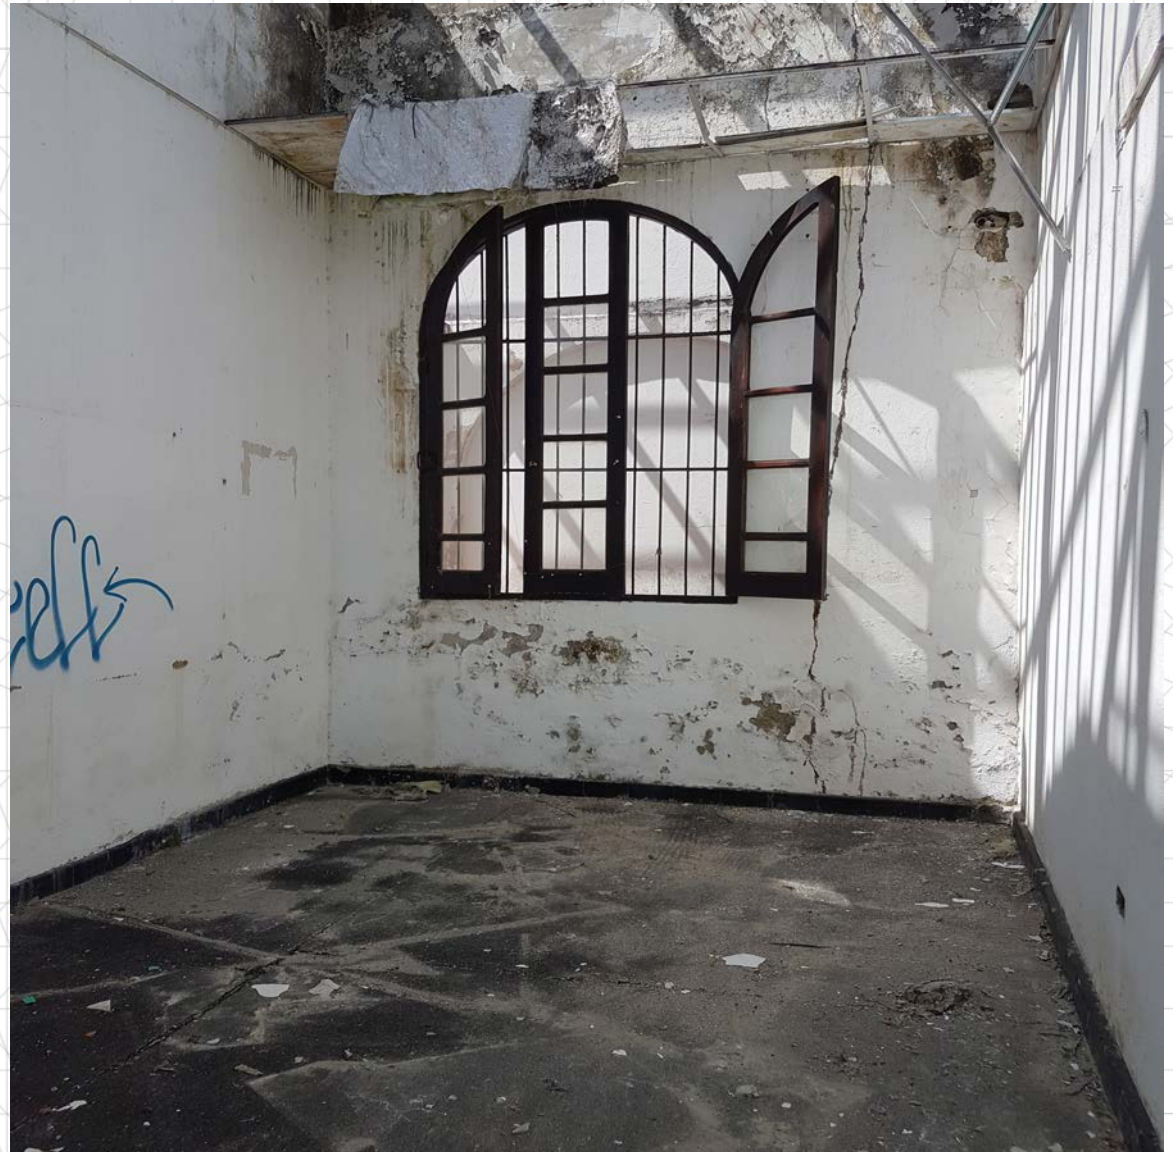
Cubículo de práctica con rastros de cielo raso acústico (fibra de vidrio y material absorbente) y en la pared izquierda rastros de marcos para insonorizar el interior y piso rugoso. Lugar insonoro.

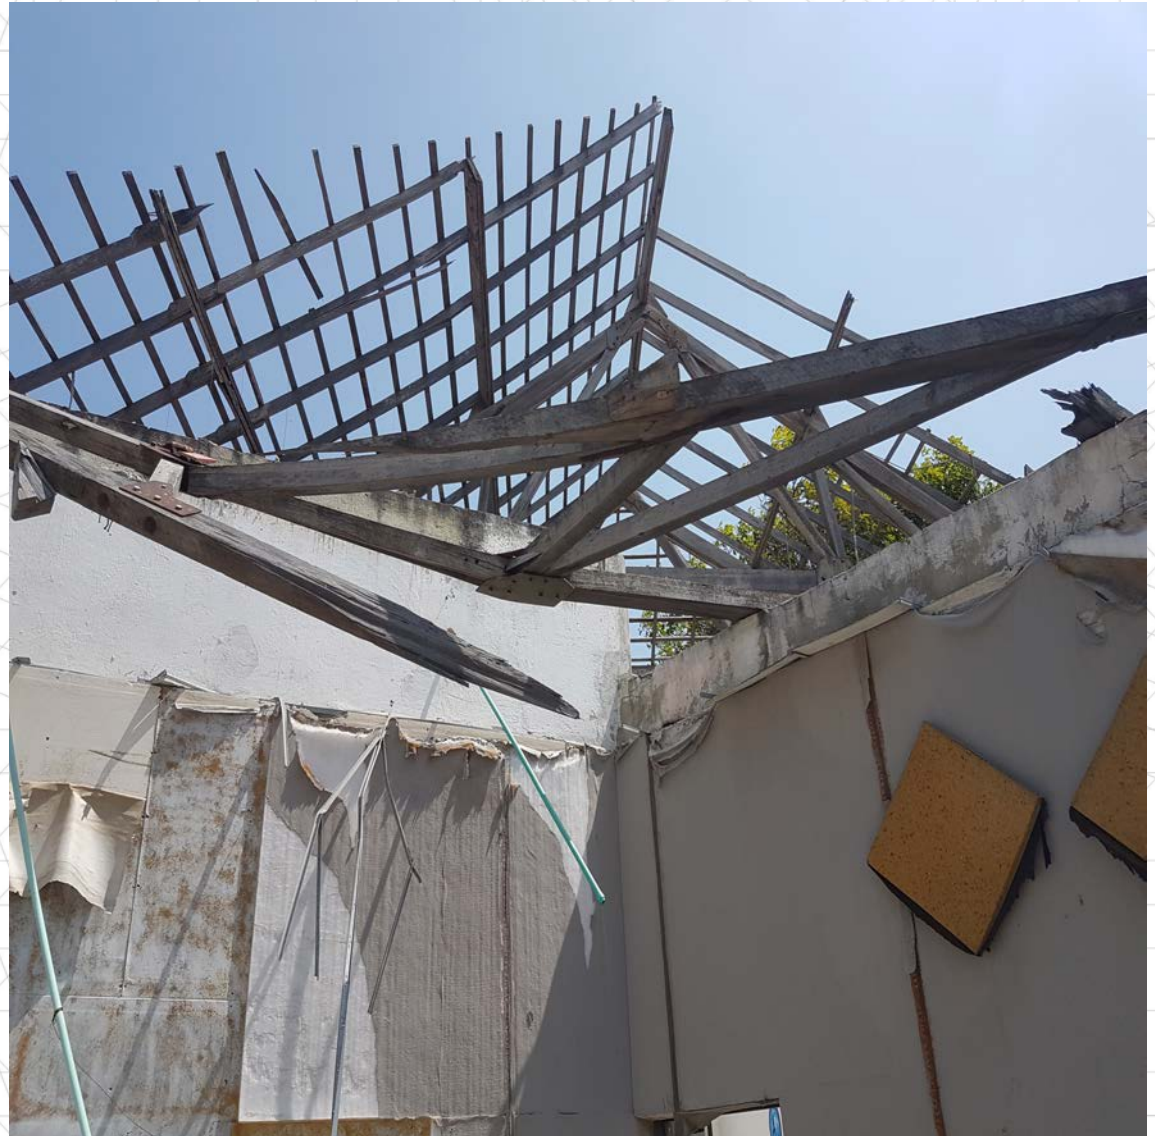
Salón con intención de tratamiento acústico y de aislamiento con recubrimiento de piso a techo de tela y fibra de vidrio y paneles absorbentes hechos en espuma y tela de cincuenta centímetros por cincuenta. Lugar insonoro.
