Bloque 5 Galería

Bloque B5 se divide en tres zonas: galería , talleres y salones

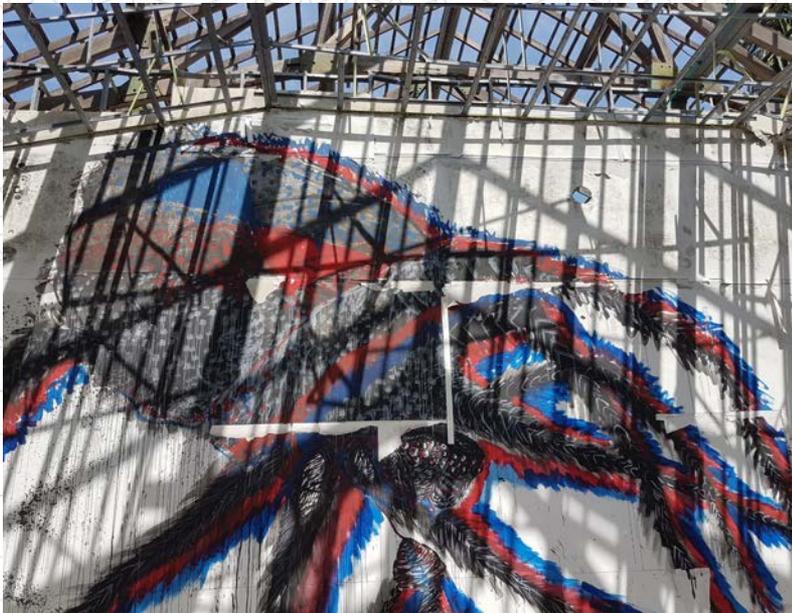
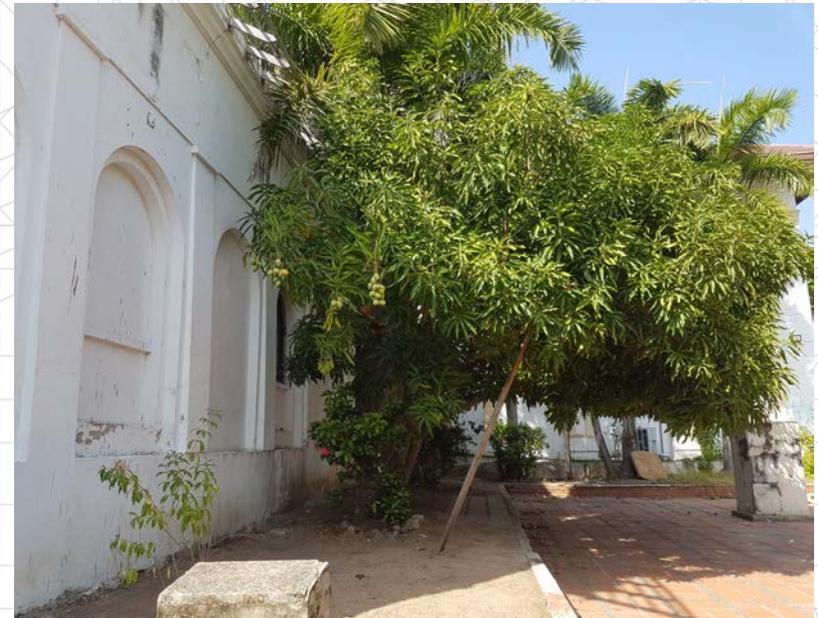
Este bloque se encuentra sin tejado y se conserva la estructura del techo que lo sostenía, tiene las ventanas que dan hacia el sur selladas. La zona de exposición de cien metros cuadrados aproximadamente sin techo con paredes lisas y pisos lisos. Separados por una pared alta. Seguido de dos áreas de taller y 2 salones.

No hay evidencia de adecuaciones que tomen en consideración el manejo de las resonancias, es un espacio con muchas superficies lisas y debía ser muy reverberante.

Parece que en esta espacio la parte sonora no era una necesidad. Sin embargo se puede sugerir que la galería tenga un aislamiento básico con el exterior por el techo, y ,entre los espacios un aislamiento .

Adecuación acústica : una vez el techo recuperado se pueden colgar unos paneles absorbentes para reducir las resonancias en la galería y talleres.
