REALIZAR LOS DISEÑOS Y ESTUDIOS TÉCNICOS COMPLEMENTARIOS PARA LA RADICACIÓN EN EL MINISTERIO DEL PROYECTO DE RESTAURACIÓN INTEGRAL DEL CONJUNTO PATRIMONIAL DE BELLAS ARTES DE LA UNIVERSIDAD DEL ATLÁNTICO Y DE ESTA MANERA GENERAR AMBIENTES DE EDUCACIÓN Y FORMACIÓN DE CALIDAD.

Visita Facultad de Bellas Artes
Febrero 2021

Bloque B1 Teatro

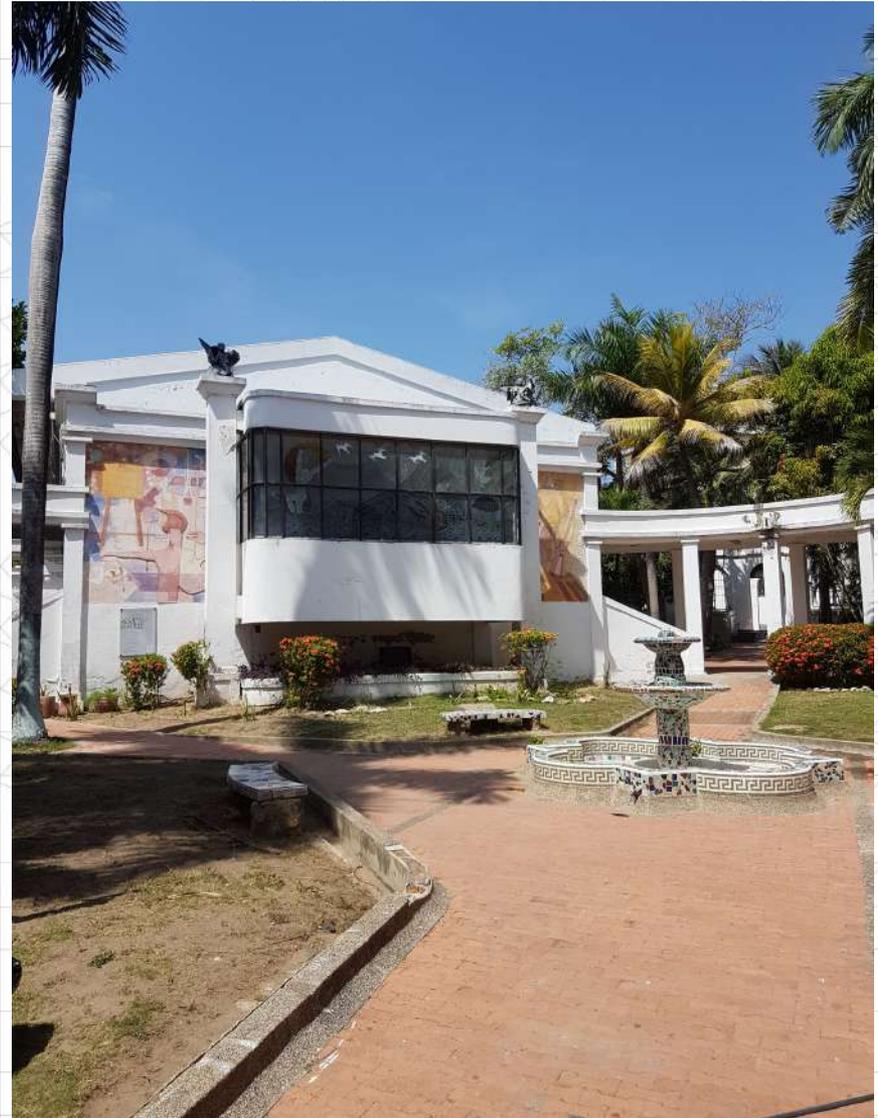
La visita se dividió en tres zonas: **Escenario**, **público** y **lobby**.

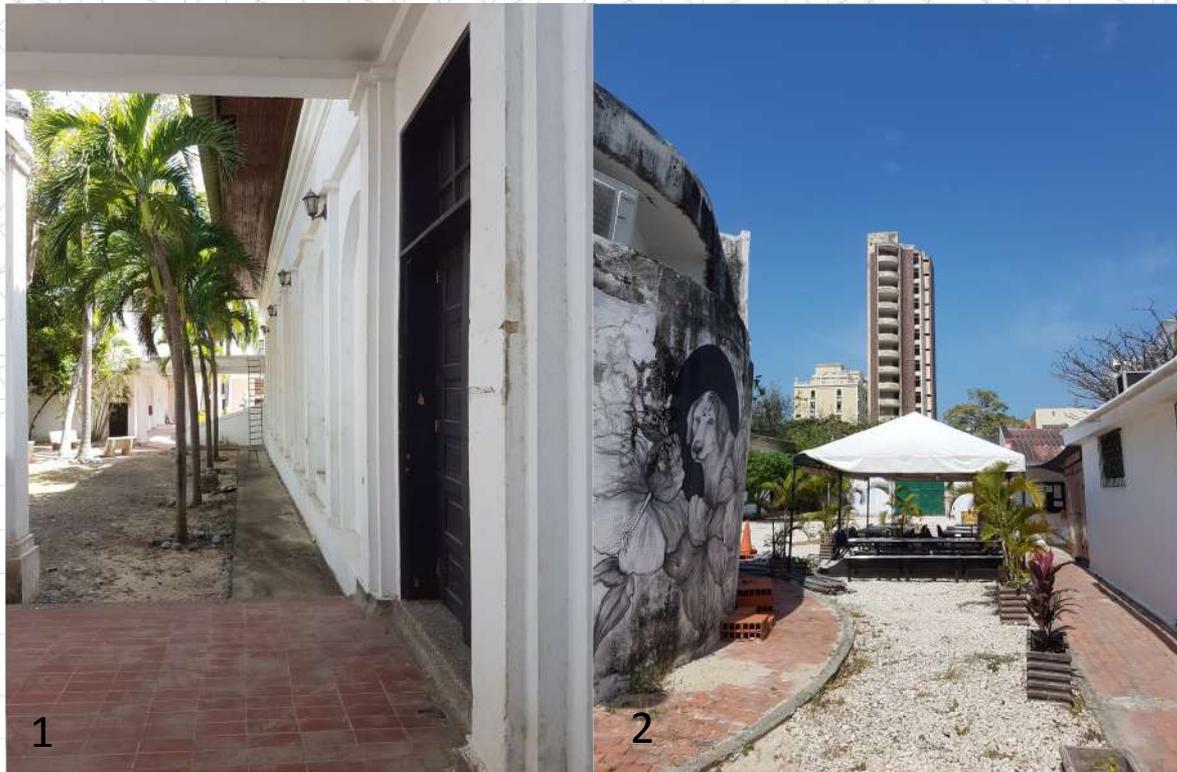
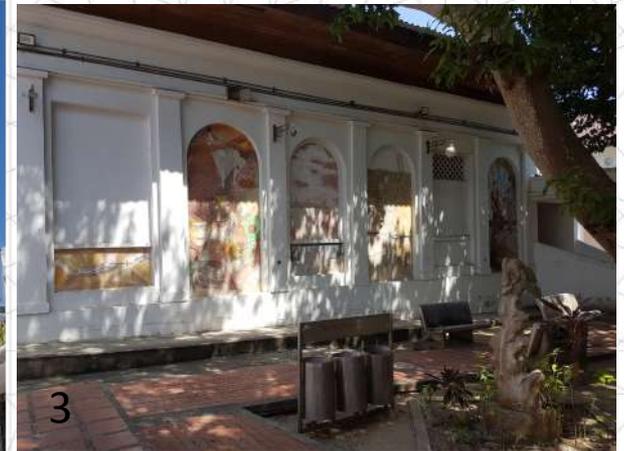
Entorno sonoro : el teatro se encuentra en el centro del conjunto de edificios esta rodeado por circulaciones peatonales, tráfico vehicular liviano y alejado. Se puede describir como un entorno tranquilo.

1 costado norte
2 parte posterior
3 costado sur

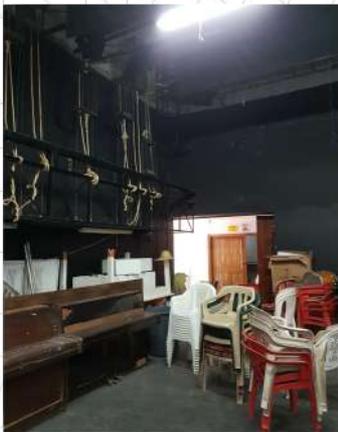
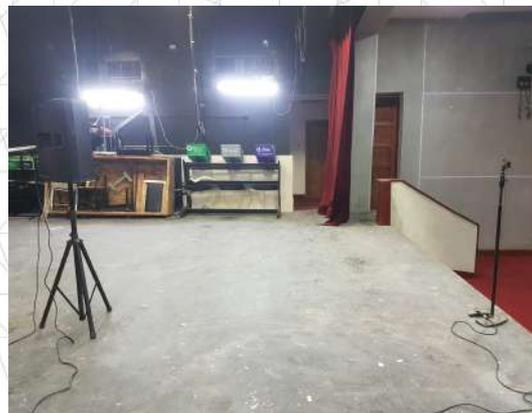
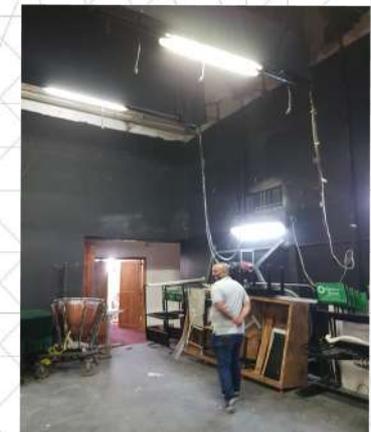
Al estar sobre el escenario se evidencia que el entorno genera un umbral de alrededor 40dB en promedio, esto debido a que las únicas fuentes de ruido generado en el exterior son: un tráfico exterior liviano, circulación de personas y viento. Este ruido ambiente ingresa por las puertas laterales que se encuentran a la altura del foso, acceso a camerinos, el lobby y el tejado de la torre de tramoya. Las puertas que dan al corredor de camerinos no tienen ningún tipo de sellamiento para aislar el ruido producido alrededor del escenario .

Las paredes son lisas sin ningún tratamiento acústico de absorción o reflexión, el piso es liso sobre tableros de madera.

No hay instalación de concha acústica o elementos de tratamiento de las ondas sonoras.

- Techo de la torre de tramoya, habría que colocar fibra de vidrio y sellar.
- Puertas aislantes a la altura del foso y que abran al exterior.
- Puertas aislantes de ingreso a la sala por el lobby.
- Insonorización y aislamiento del corredor que bordea el escenario.

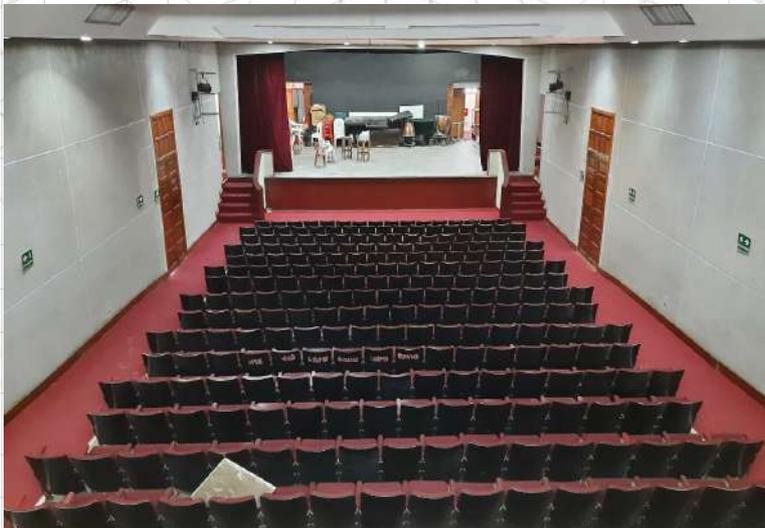
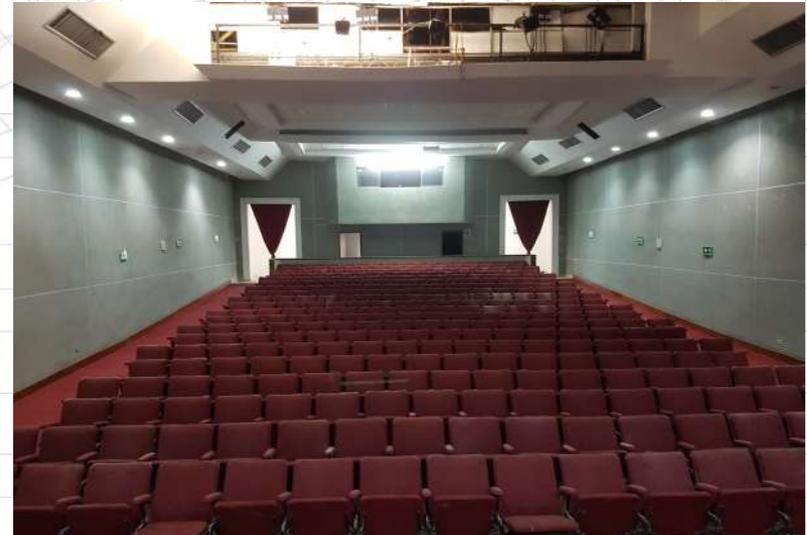
El techo cuenta con un cielo raso que reduce el ruido proveniente del exterior por el techo.

Las posibles fuentes de ruido son las puertas laterales a la altura del foso y las puertas de ingreso del lobby. Se constató que el ruido externo influye levemente al interior.

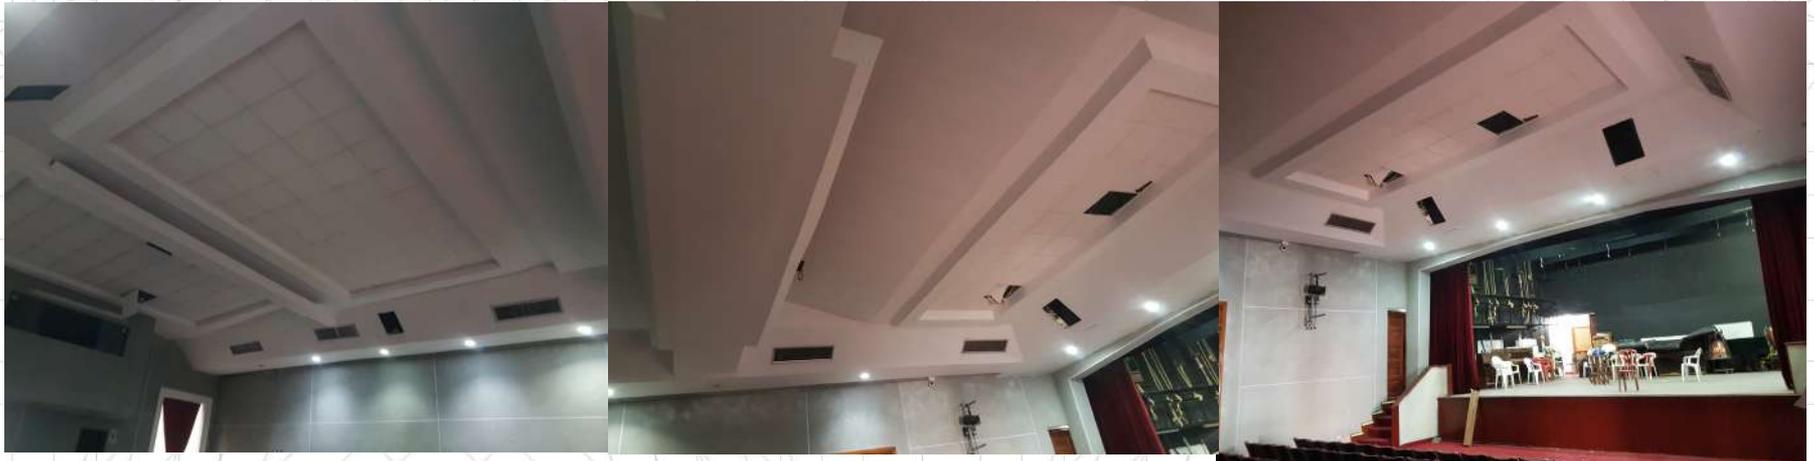
El cielo raso cuenta con revestimiento de absorción de tipo genérico y los ductos de aire acondicionado estan cubiertos por dry wall liso las paredes tienen una superficie rugosa. La silleteria es en tela y hay tapete en los corredores de circulación, las paredes tienen un revestimiento rugoso y el cielo raso esta conformado por un encajonamiento en dry wall para el ducto del aire y unos módulos absorbentes.

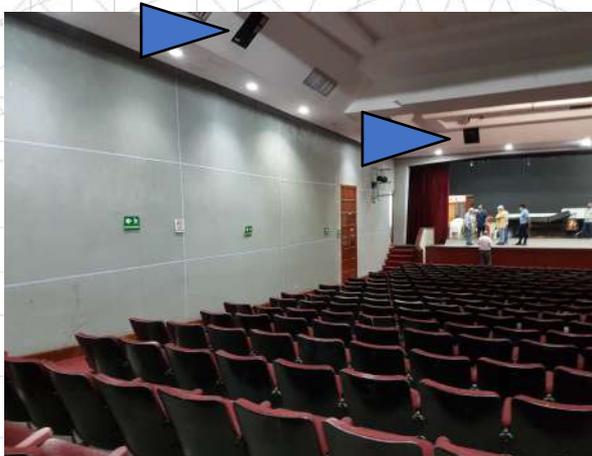
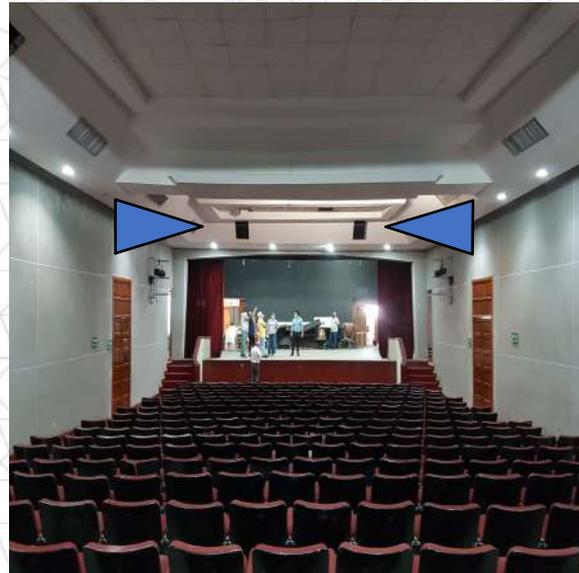
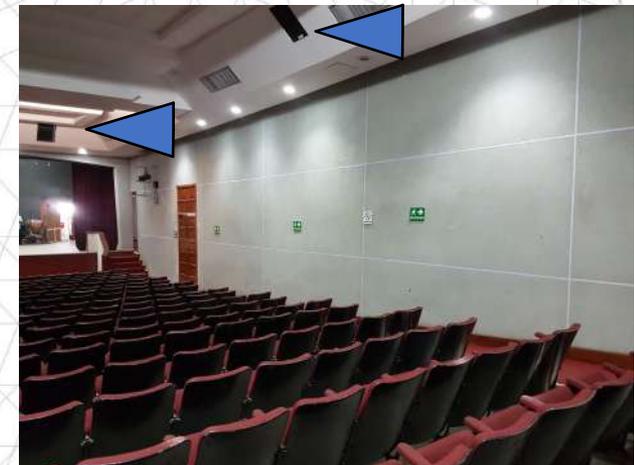
En esta zona se encontro un juego de cuatro parlantes, de dos vías, empotrados en el cielo raso que apuntan hacia el público de unos 200w de potencia, no se comprobó el estado de funcionamiento.

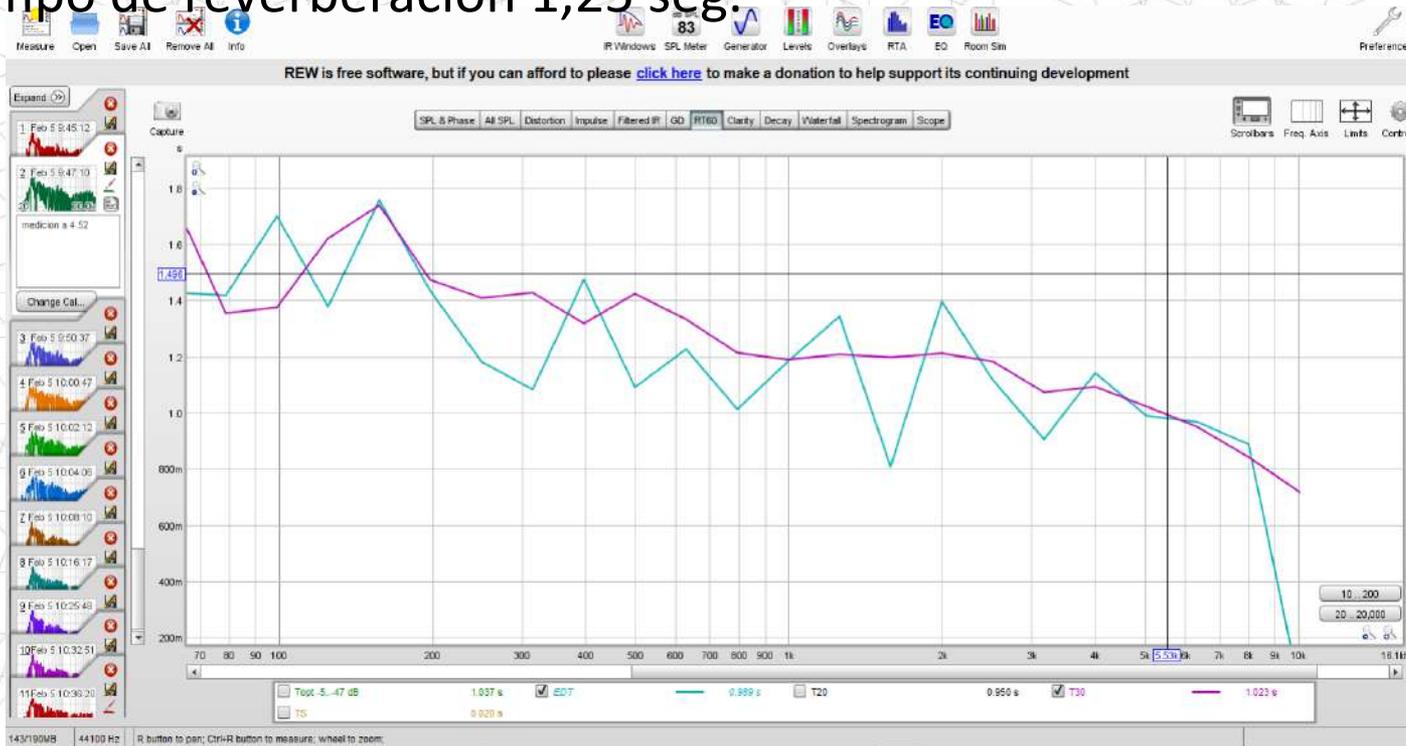
El techo cuenta con un cielo raso en el sector del público hecho de material absorbente(baldosas suspendidas), material liso (cajón de drywall) y las paredes con un recubrimiento rugoso que atenúa las ondas en rango extremo agudo(9 kHz).

Tiempo de reverberación 1,25 seg.

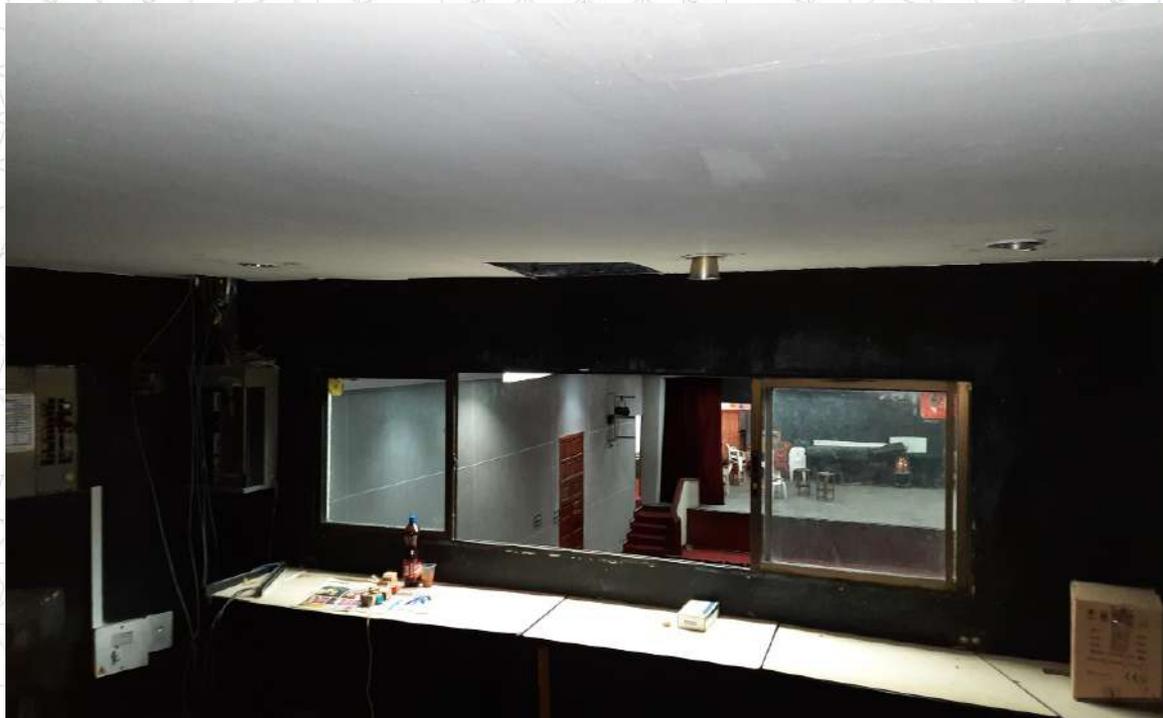
Existen unos parlantes empotrados en el techo pero no se encontro evidencia de instalación fija.

La cabina de control esta abandonada y no queda ningún equipo en estado de funcionamiento

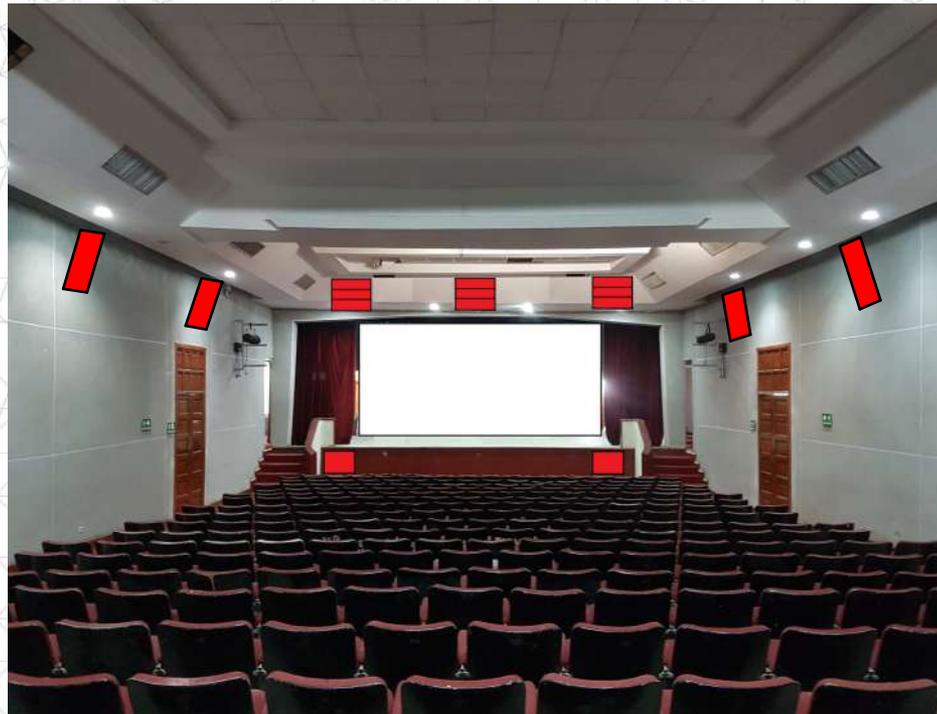
-Realizar un montaje de tiempo de resonancia variable que permita utilizar el espacio como sala de proyección (de productos audiovisuales con sonido envolvente 7.1), conferencias, eventos institucionales, arte drámatico, conciertos acústicos, conciertos amplificados.

-Diseño de concha acústica y muros absorbentes para el escenario, en el sector del público nubes de difusión y paneles difusores en las paredes laterales, en el lobby adecuación de paneles o nubes de absorción. El objetivo es lograr un tiempo corto de 0.8 seg para proyecciones y un tiempo largo de entre 1,8 seg y 2,2 seg.

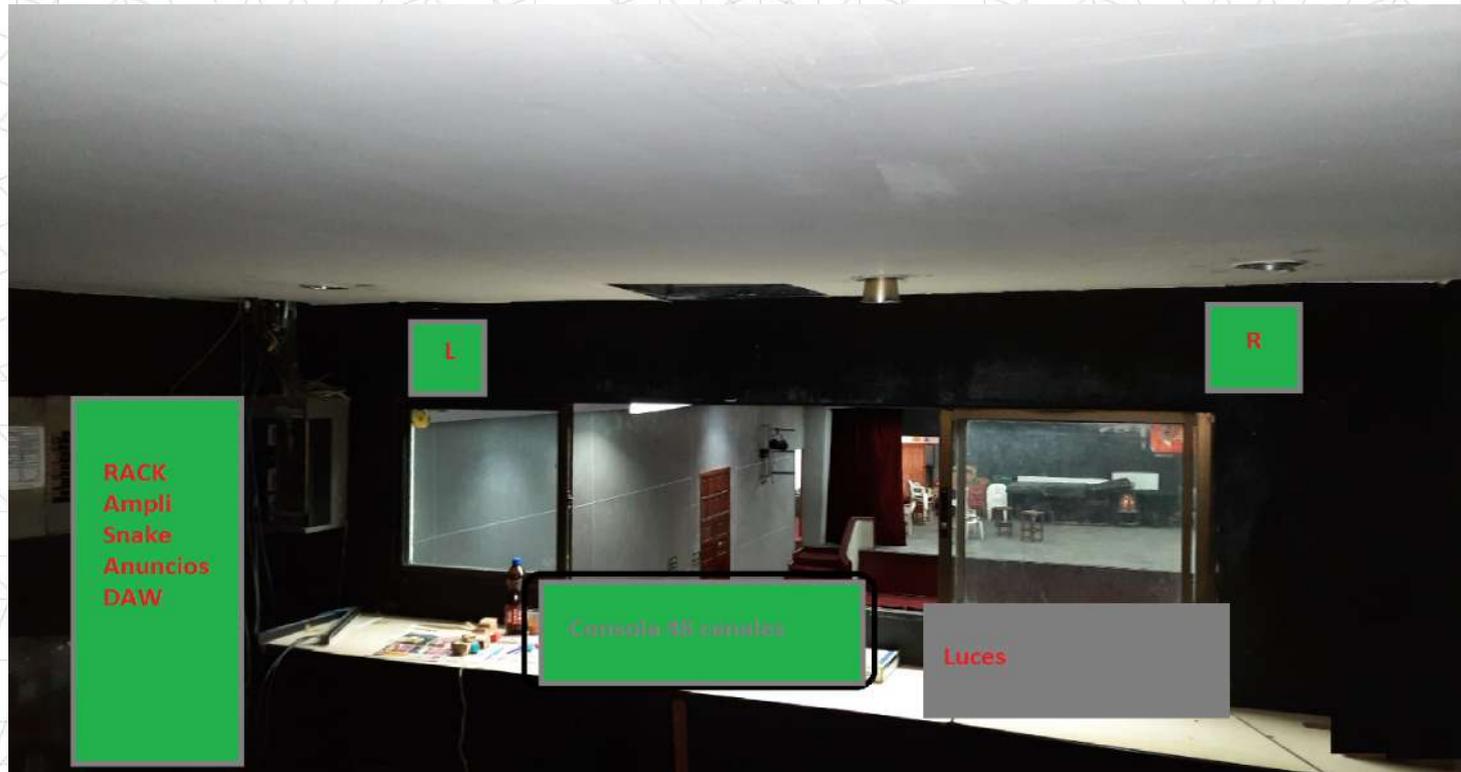
Dotar al teatro de un sistema fijo de amplificación con retornos, grabación multicanal, sonido ambiental e intercomunicación entre los espacios.

-Sistema de amplificación y de retornos de 6 cabinas suspendidas de 300w y 4 de piso 300w, sistema de sonido ambiente , parlantes de 20 w,l para los camerinos y las areas de espera de los artistas. Consola digital de 48 canales para retornos y manejo del sonido de escenario para ensayos. Snake digital de 48 canales, 2 modulos de 24 canales a lado y lado.

Sistema de line array con tres canales frontales y dos cajas de bajos.

Sistema de intercom entre laterales escenario, fondo y camerinos 6 puntos.
