**ESTUDIO PATOLÓGICO Y
DIAGNÓSTICO DEL INMUEBLE**

FICHA No. 1

CII 68 No.53-45

REGISTRO FOTOGRÁFICO – FACHADA ESTE

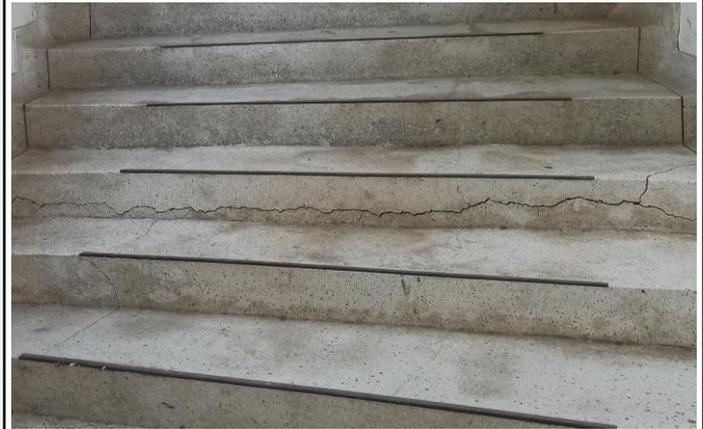
Foto No. 18
 Ubicación Escaleras Acceso Norte

Descripción: Las escaleras presentan desgaste debido a la erosión y falta de mantenimiento. Fisuras producto de las contracciones y dilataciones generadas por los cambios bruscos de temperatura.

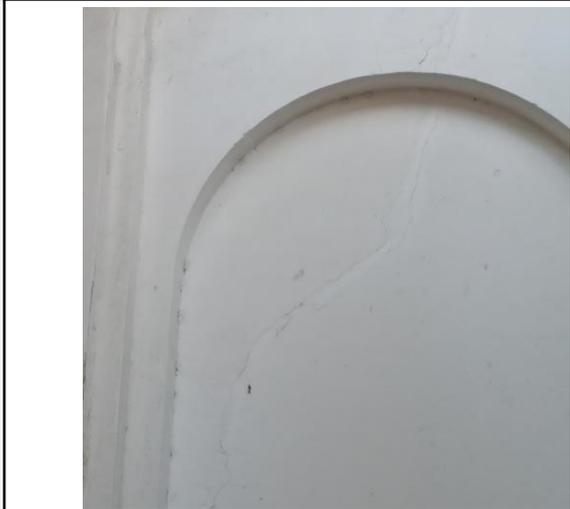
Foto No. 20
 Ubicación Muro alto Eje 3. Entre Ejes M y N.

Descripción: Fisuras producto de las contracciones y dilataciones generadas por los cambios bruscos de temperatura, debido a la exposición directa de la estructura muraria a la intemperie.

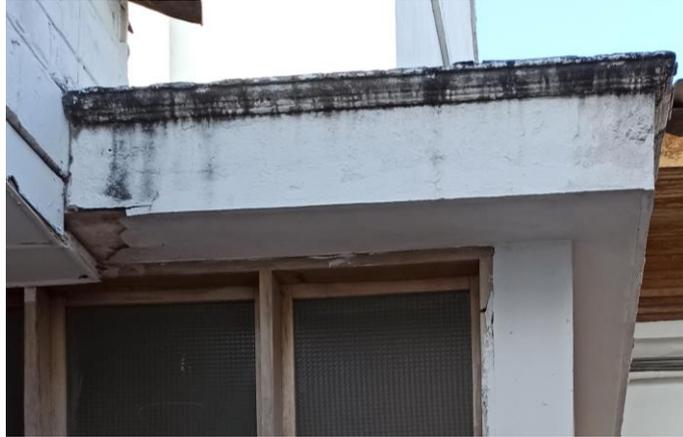
Descripción: Estas manchas son causadas por la acumulación y filtración de agua en los muros, generando humedad y crecimientos irregulares de vegetación parasita y hongos como el moho.

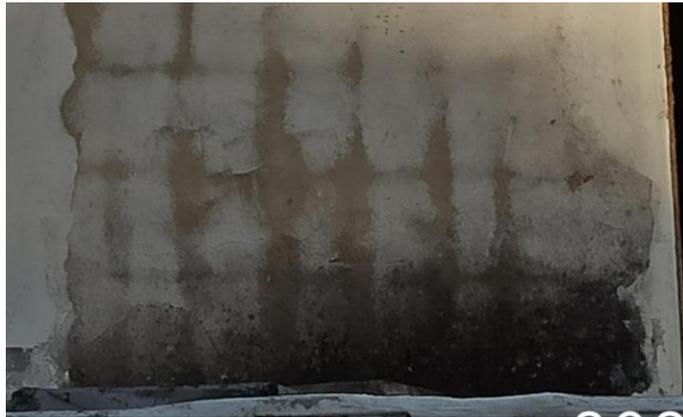
Foto No. 49
 Ubicación Muro alto Eje 2. Entre ejes C y D

Descripción: Afectación y desprendimiento en el material de acabado, debido al desgaste superficial, a causa principalmente, de la presencia de humedad.

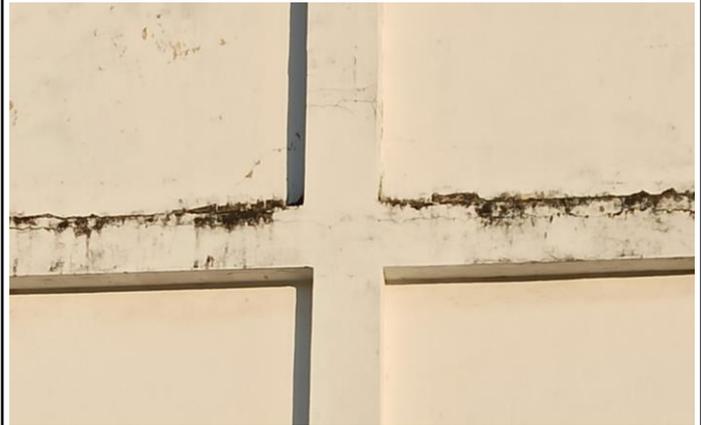
Foto No. 50
 Ubicación Muro Eje S. Entre ejes 4 y 6

Descripción: Estas manchas son causadas por la acumulación y filtración de agua en los muros, generando humedad y crecimientos irregulares de vegetación parasita y hongos como el moho.

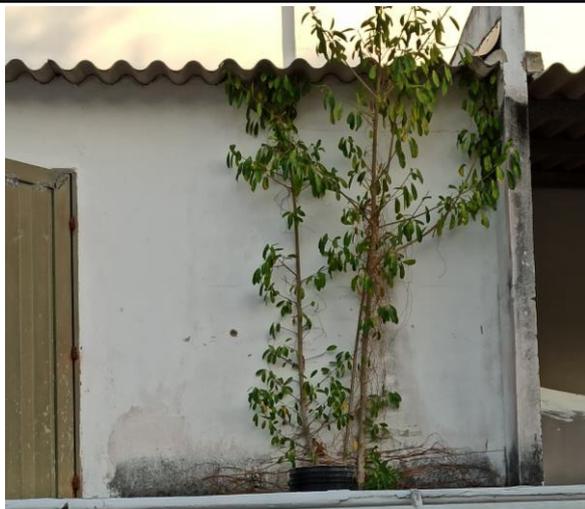
Foto No. 51
 Ubicación Muro Eje S. Entre ejes 3 y 4

Descripción: La falta de mantenimiento y el empozamiento de aguas lluvias, contribuye al rápido crecimiento de los organismos vegetales.

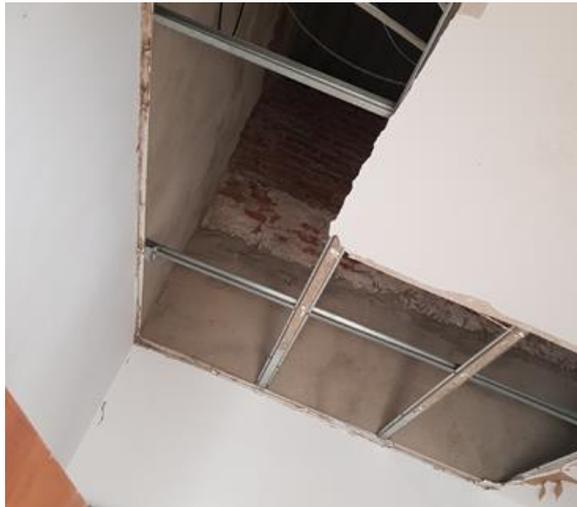
Foto No. 57

Descripción: Afectación y desprendimiento en el material de acabado, debido al desgaste superficial, a causa principalmente, de la presencia de humedad y la falta de mantenimiento periódico.

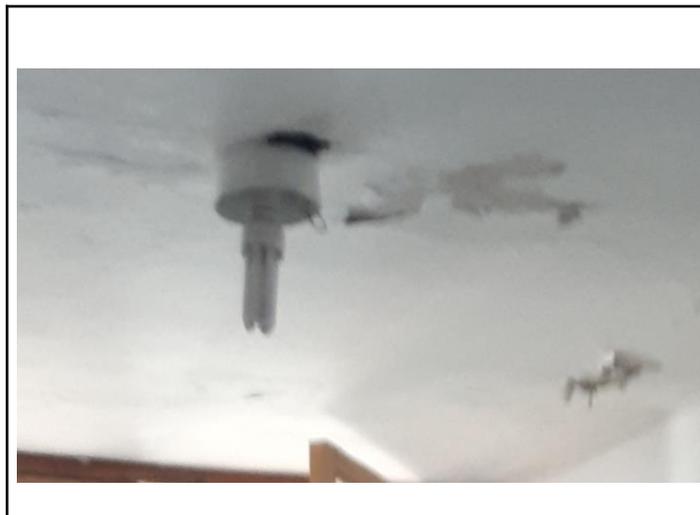
Foto No.	61
Ubicación	Placa superior entre Ejes 1 y 2.

Descripción: Afectación y desprendimiento en el material de acabado, debido al desgaste superficial, a causa principalmente, de la presencia de humedad.
