BLOQUE 2	ESTUDIO PATOLÓGICO Y DIAGNÓSTICO DEL INMUEBLE	FICHA No. 1
CII 68 No.53-45	REGISTRO FOTOGRÁFICO – FACHADA SUR (PRINCIPAL)

**ESTUDIO PATOLÓGICO Y
 DIAGNÓSTICO DEL INMUEBLE**

CII 68 No.53-45

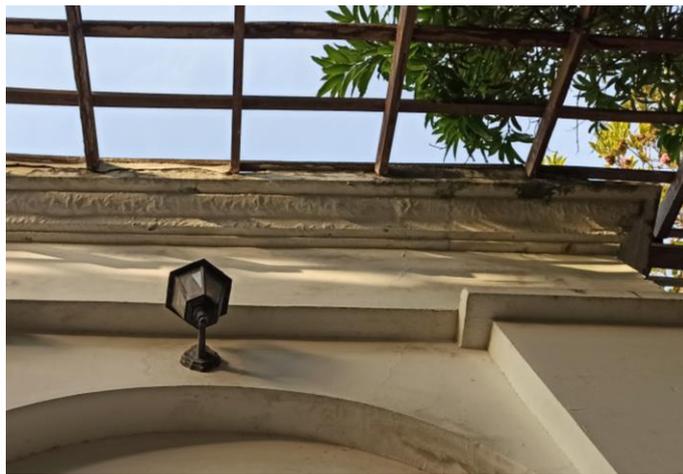
05

Descripción: Escurrideros sucios por presencia de suciedades adosadas a la superficie de los muros, debido a la acumulación y permanencia de partículas ensuciantes en los poros del acabado.

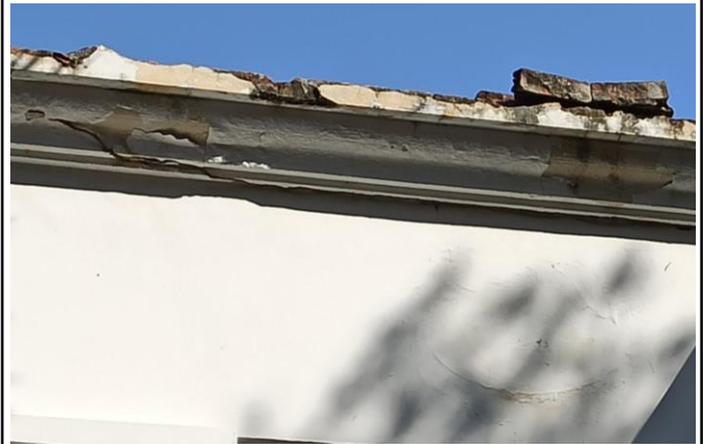
06

Descripción: Erosión de tipo atmosférica debido a los excesos de humedad que superar la mínima exposición del mampuesto debido a la ausencia de cubierta.

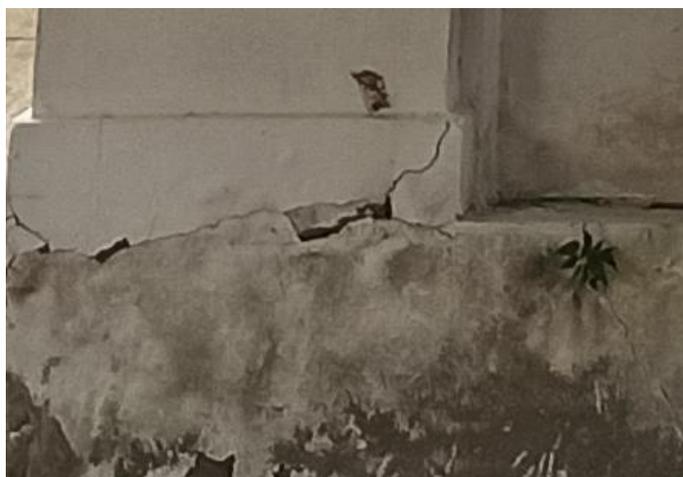
07

Descripción: Fisuras producto de las contracciones y dilataciones generadas por los cambios bruscos de temperatura, debido a la exposición directa de la estructura muraria a la intemperie.

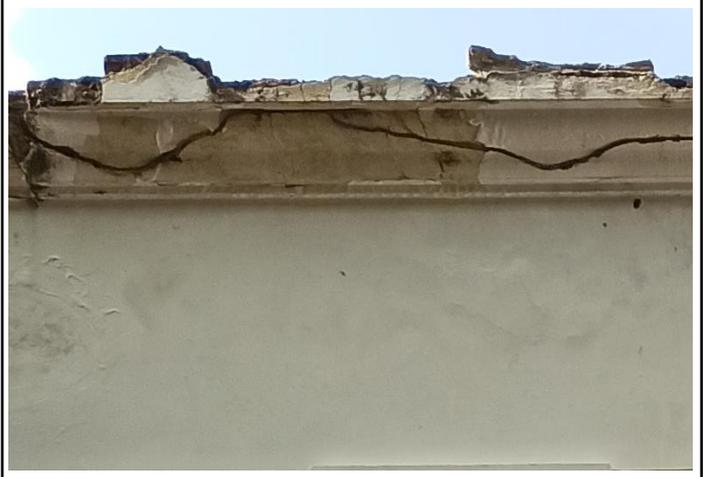
08

Descripción: Fisuras producto de las contracciones y dilataciones generadas por los cambios bruscos de temperatura, debido a la exposición directa de la estructura muraria a la intemperie.

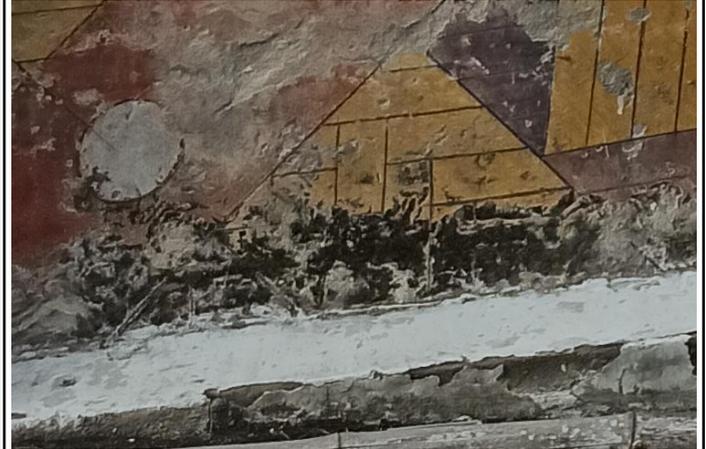
10

Descripción: Estas manchas son causadas por la acumulación y filtración de agua en los muros, generando humedad y crecimientos irregulares de vegetación parásita y hongos como el moho.

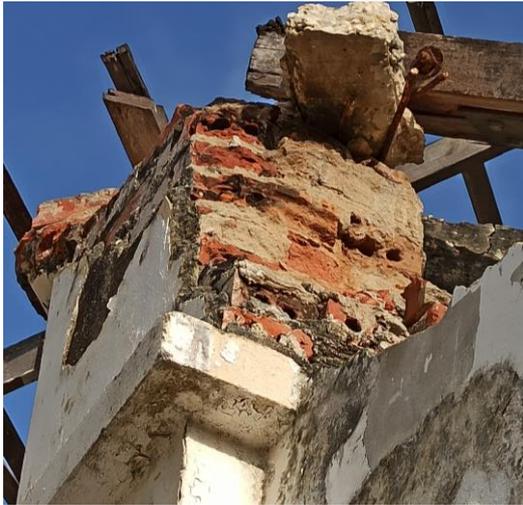
17

Descripción: Erosión de tipo atmosférica debido a los excesos de humedad que superar la mínima exposición del mampuesto debido a la ausencia de cubierta.

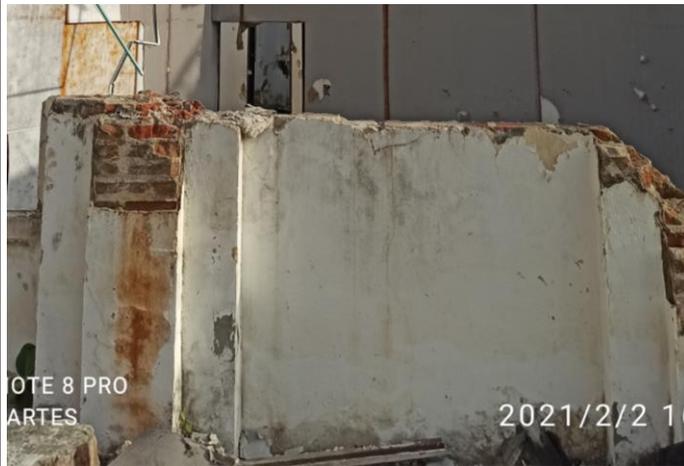
19

Descripción: Colapso por falla mecánica de la viga de coronación del muro, lo que generó que la estructura principal de la cubierta quedara apoyada sobre el muro.

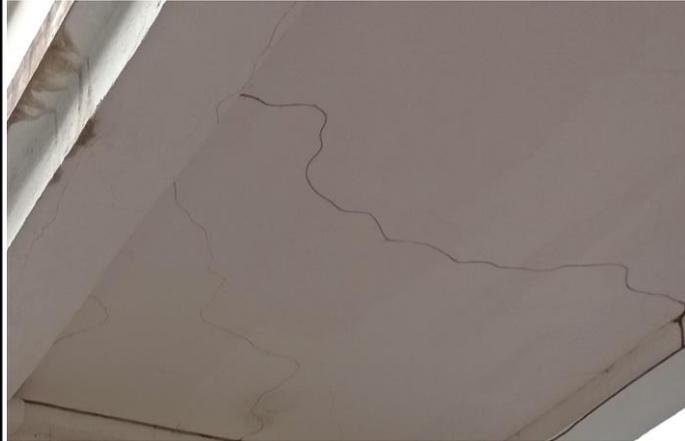
21

Descripción: Fisuras producto de las contracciones y dilataciones generadas por los cambios bruscos de temperatura, debido a la exposición directa de la estructura muraria a la intemperie.

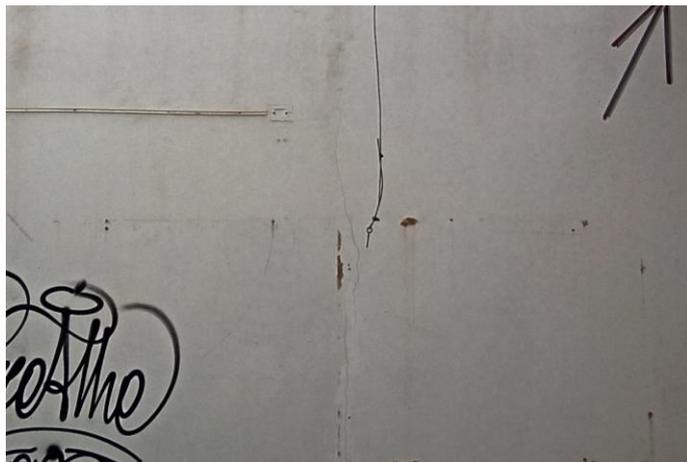
41

Descripción: Fisuras producto de las contracciones y dilataciones generadas por los cambios bruscos de temperatura, debido a la exposición directa de la estructura muraria a la intemperie.

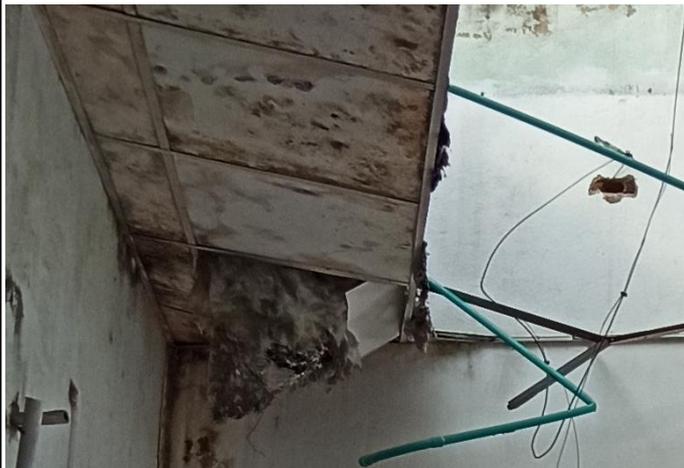
42

Descripción: Estas manchas son causadas por la acumulación y filtración de agua en los muros, generando humedad y crecimientos irregulares de vegetación parasita y hongos como el moho.

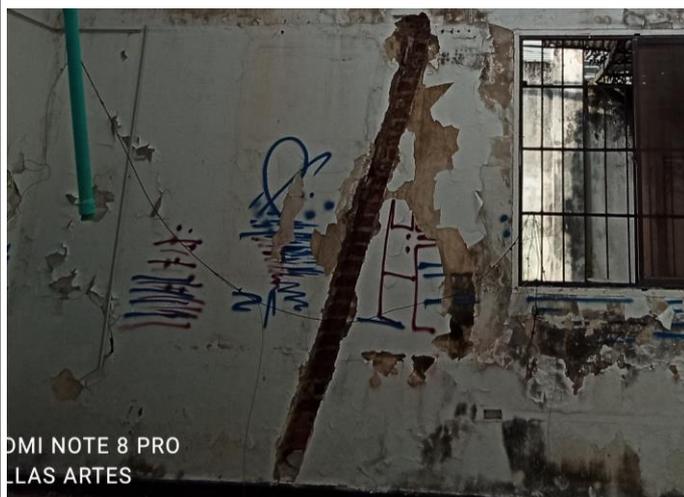
Descripción: Pérdida en la geometría de los elementos de conformación de los muros, por saqueo de elementos eléctricos.

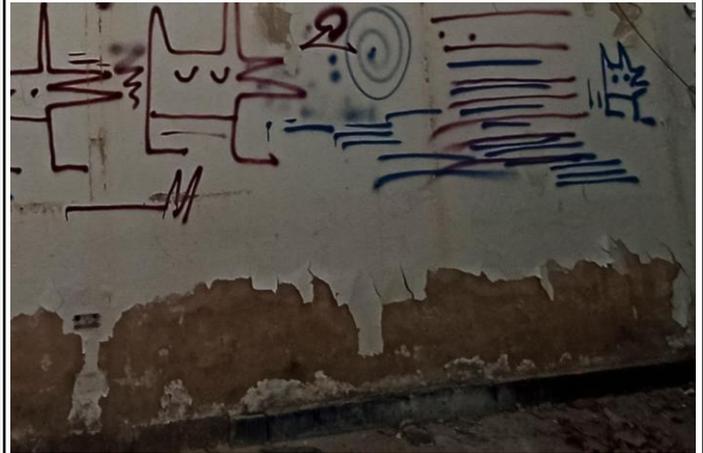
54

Descripción: Afectación y desprendimiento en el material de acabado, debido al desgaste superficial, a causa principalmente, de la presencia de humedad.

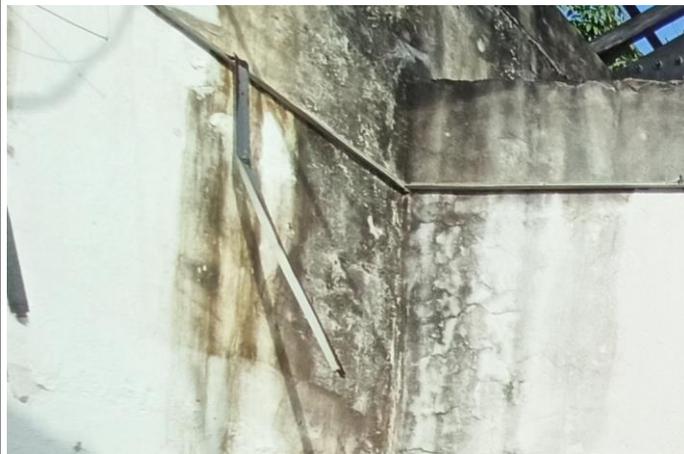
55

Descripción: Estas manchas son causadas por la acumulación y filtración de agua en los muros, generando humedad y crecimientos irregulares de vegetación parasita y hongos como el moho.

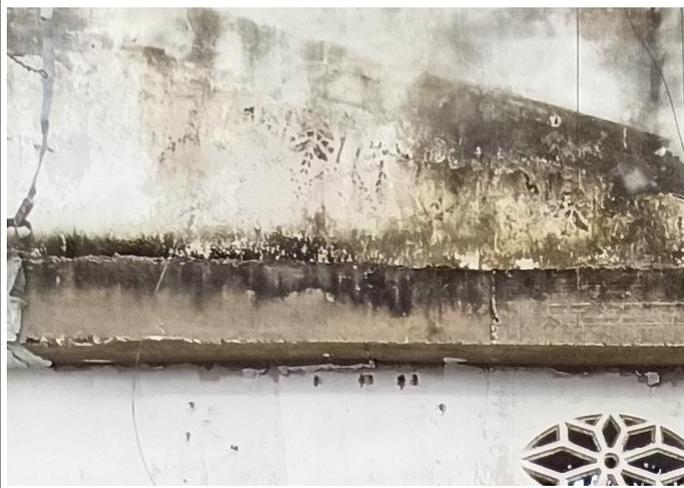
61

Descripción: Ecurrideros sucios por presencia de suciedades adosadas a la superficie de los muros, debido a la acumulación y permanencia de partículas ensuciantes en los poros del acabado.

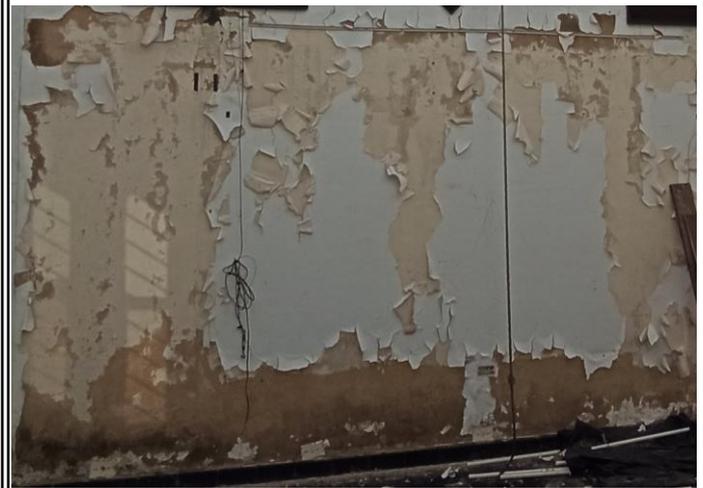
62

Descripción: Afectación y desprendimiento en el material de acabado, debido al desgaste superficial, a causa principalmente, de la presencia de humedad.

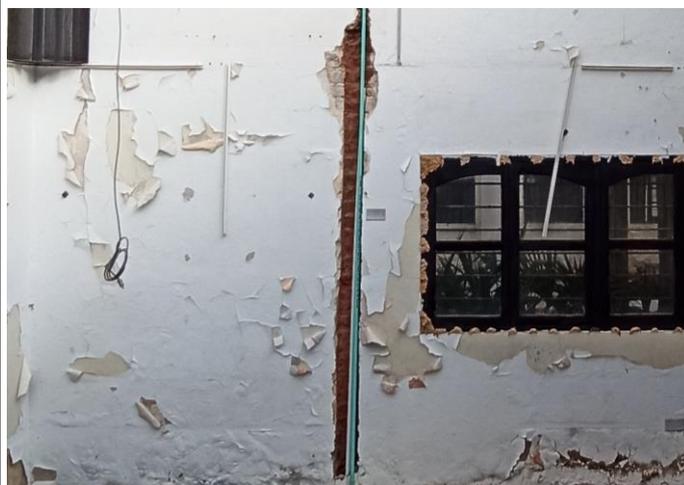
63

Descripción: Pérdida en la geometría de los elementos de conformación de los muros, por saqueo de elementos eléctricos.

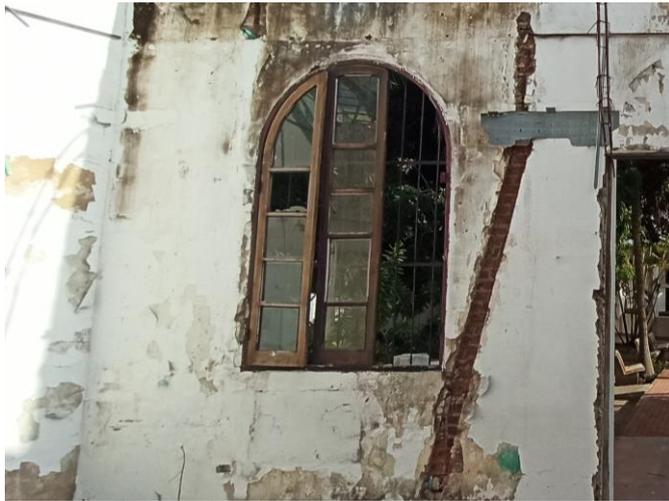
Foto No. 65
 Ubicación Muro Eje A. Entre ejes 4 y 5

Descripción: Pérdida en la geometría de los elementos de conformación de los muros, por saqueo de elementos eléctricos.

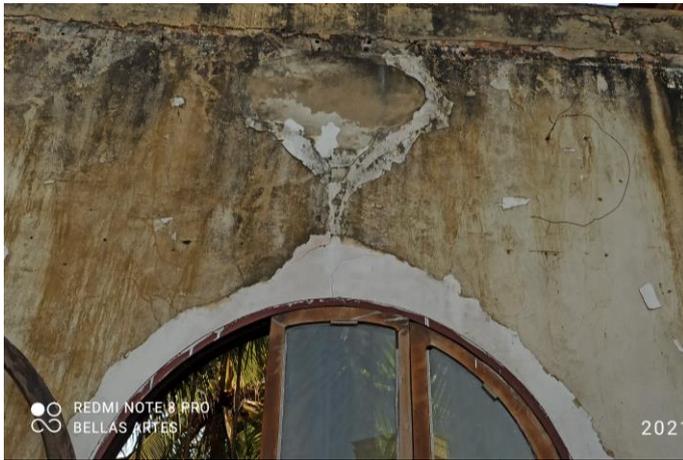
Foto No. 67
 Ubicación Muro Eje A. Entre ejes 3 y 4

Descripción: Estas manchas son causadas por la acumulación y filtración de agua en los muros, generando humedad y crecimientos irregulares de vegetación parasita y hongos como el moho.

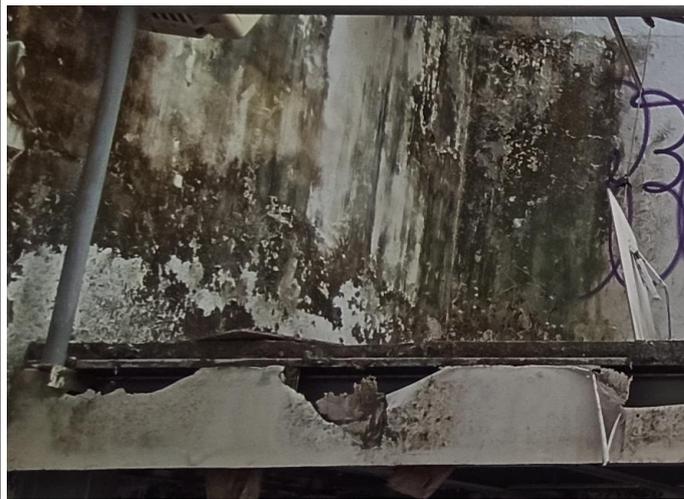
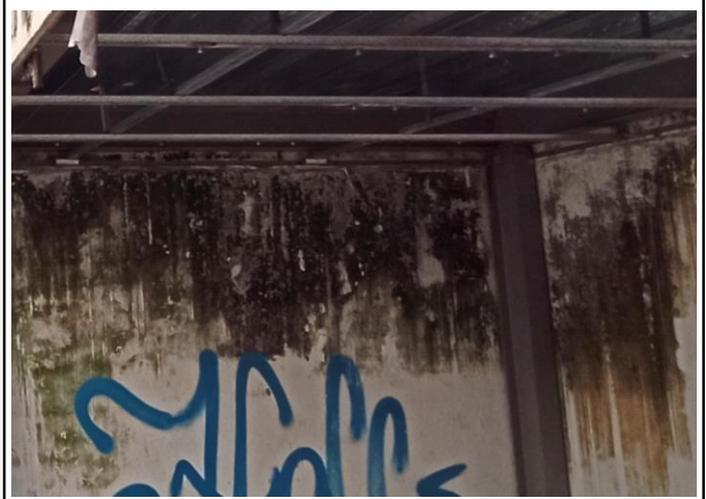
Descripción: Estas manchas son causadas por la acumulación y filtración de agua en los muros, generando humedad y crecimientos irregulares de vegetación parasita y hongos como el moho.

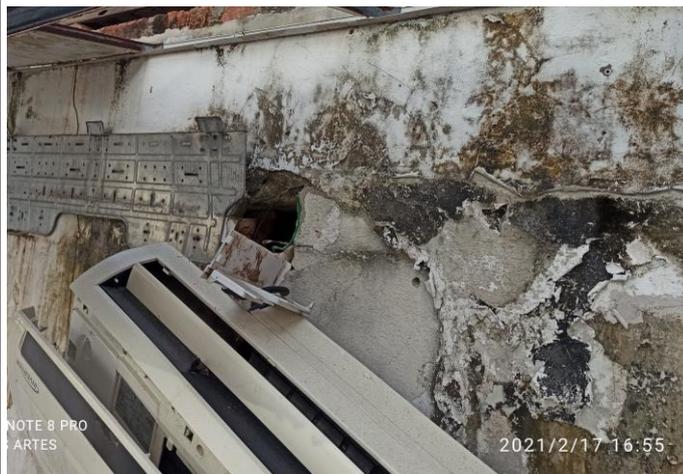
73

Descripción: Estas manchas son causadas por la acumulación y filtración de agua en los muros, generando humedad y crecimientos irregulares de vegetación parasita y hongos como el moho.

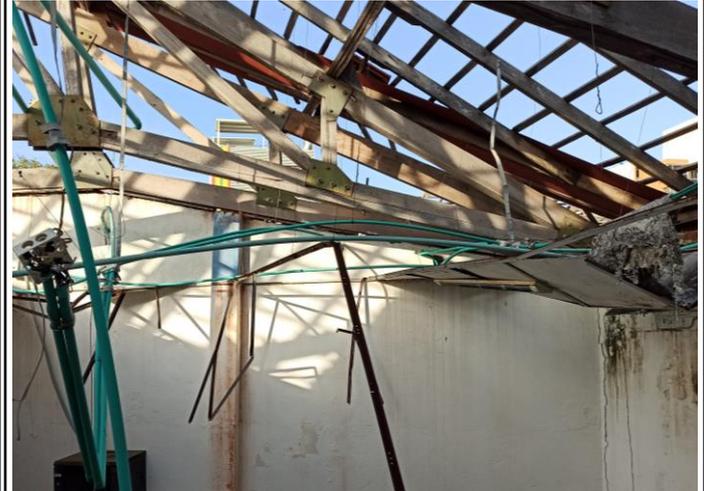
74

Descripción: La tubería eléctrica se encuentra suspendida sin criterios Normativos sobre cerchas y bastidores metálicos de cielo raso, conectados mediante alambre.

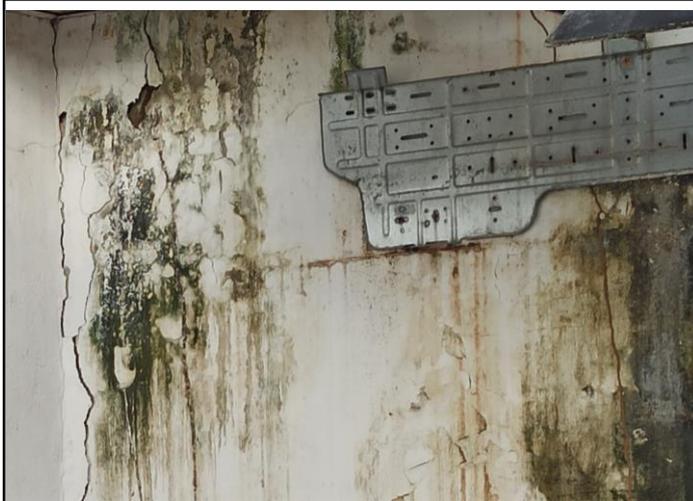
75

Descripción: Estas manchas son causadas por la acumulación y filtración de agua en los muros, generando humedad y crecimientos irregulares de vegetación parasita y hongos como el moho.

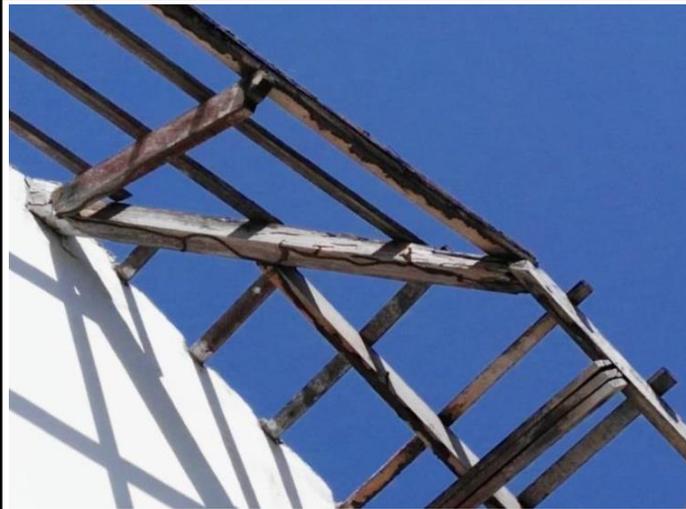
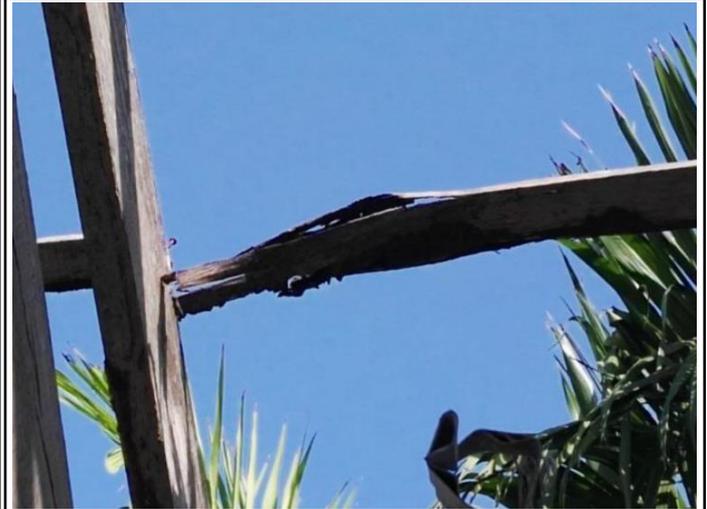
Descripción: Daños severos por actividad de termitas, evidenciándose pudriciones pardas, galerías de barrenación, destrucción total de madera en porciones parciales de los elementos.

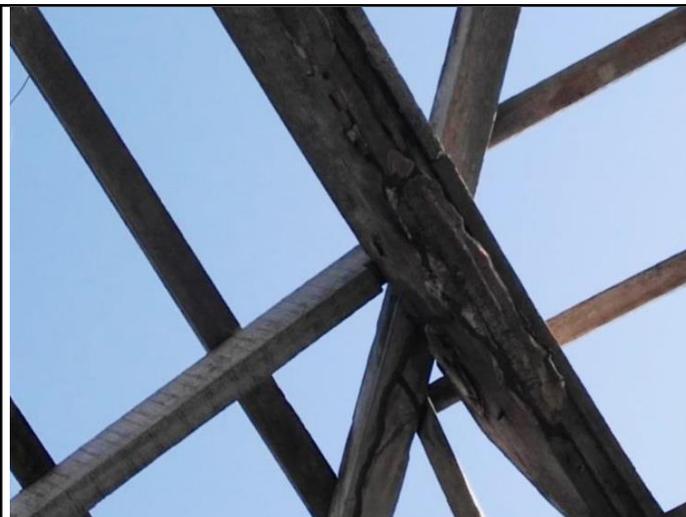
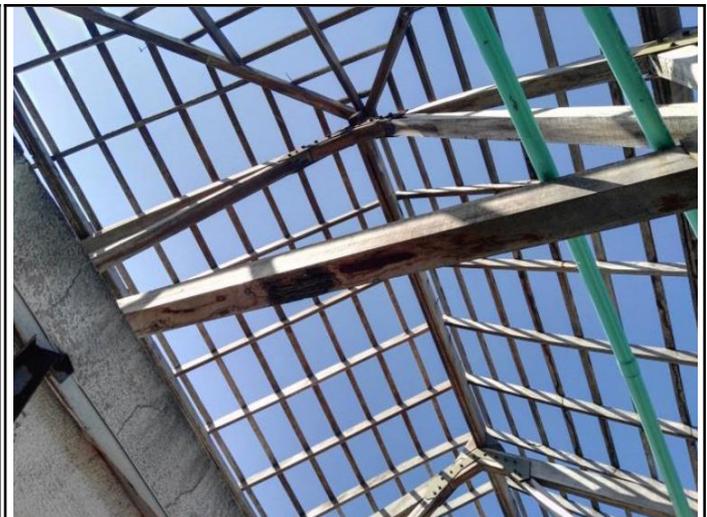
Descripción: Daños severos por actividad de termitas, evidenciándose pudriciones pardas, galerías de barrenación, destrucción total de madera en porciones parciales de los elementos.

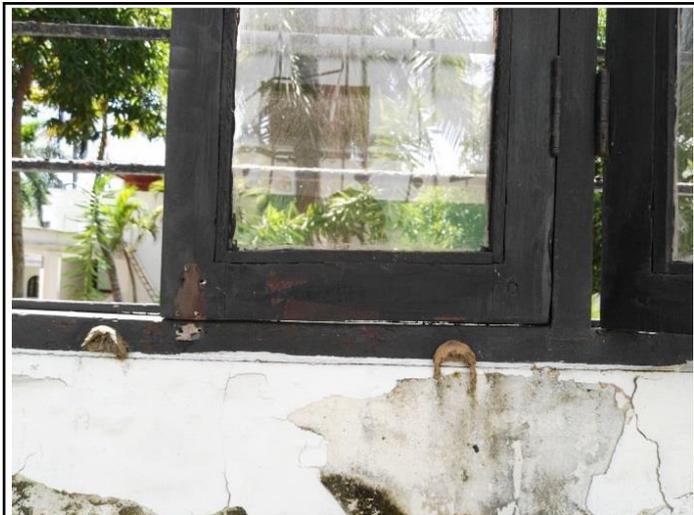
Descripción: El continuo saqueo de elementos en madera, han generado como causa indirecta la pérdida en la geometría de los elementos.

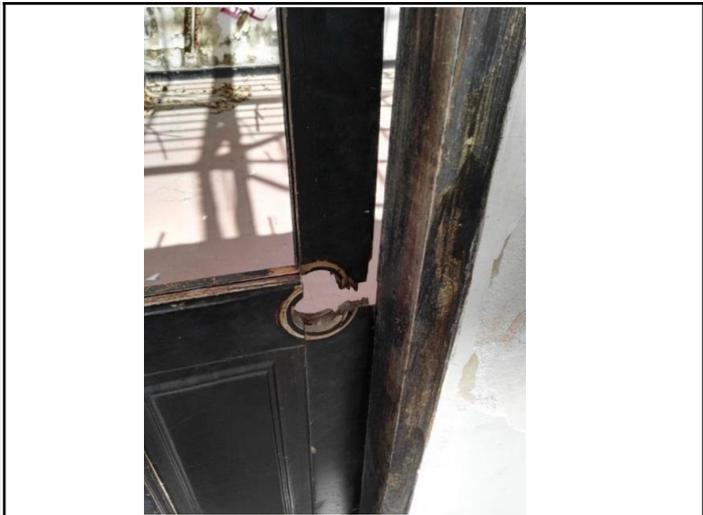
Foto No.

Descripción: Afectaciones por agentes biológicos, presencia de perforaciones, galerías y pudriciones pardas acompañados de rastros de «masticaduras» de lodo y estiércol de Termitas,
