BLOQUE 4	ESTUDIO PATOLÓGICO Y DIAGNÓSTICO DEL INMUEBLE	FICHA No. 1
CII 68 No.53-45	REGISTRO FOTOGRÁFICO – FACHADA ESTE

**ESTUDIO PATOLÓGICO Y
 DIAGNÓSTICO DEL INMUEBLE**

CII 68 No.53-45

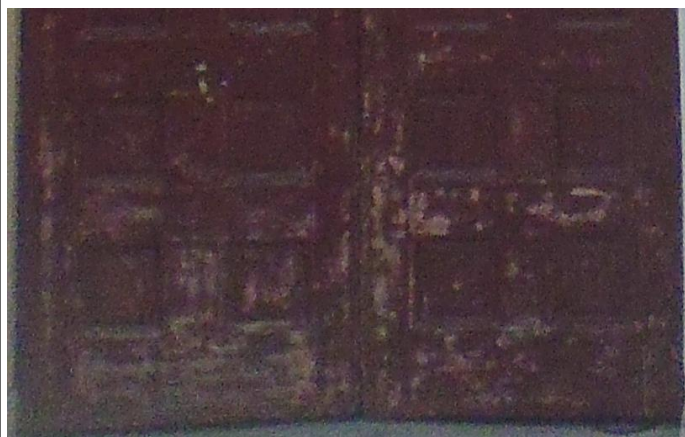
Foto No.

Descripción: Presencia de estructuras termiteras, despegue de chapilla de zonas de puertas, deterioro por oxidación de herrajes y bisagras, deterioro en molduras tapaluces.

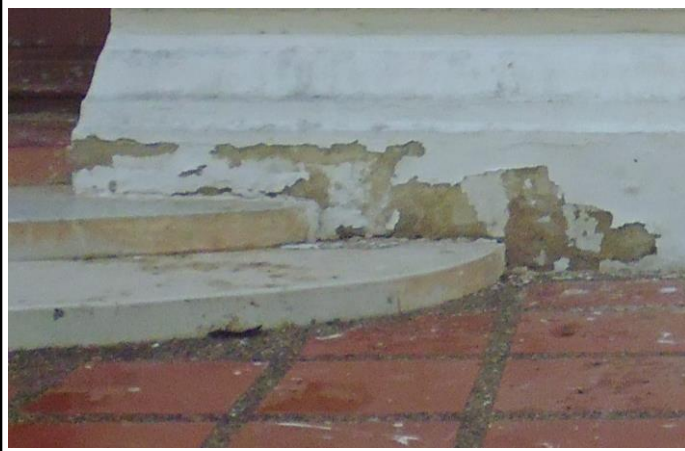
Foto No.

Descripción: Afectación y desprendimiento en el material de acabado, debido al desgaste superficial, a causa principalmente, de la presencia de humedad.

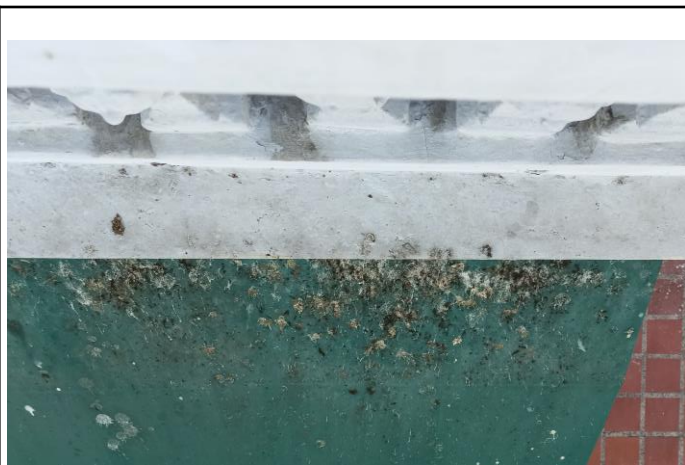
Foto No. 13

Descripción: Acumulación de depósitos de partículas ensuciantes sobre la superficie, por falta de mantenimiento periódico y limpieza de los elementos.

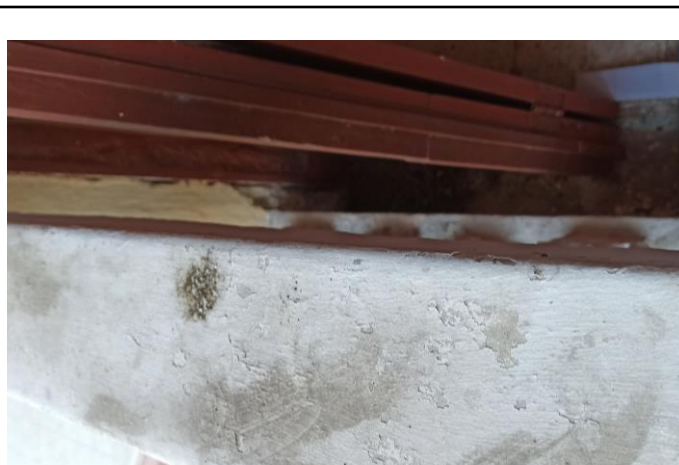
Foto No. 14

Descripción: Afectación y desprendimiento en el material de acabado, debido al desgaste superficial, a causa principalmente, de la presencia de humedad.

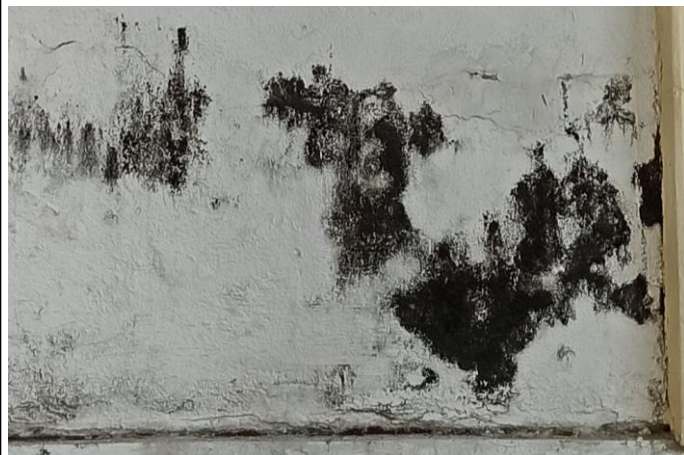
Foto No. 18
 Ubicación Muro Bajo Eje R. entre Ejes 3 y 4

Descripción: Estas manchas son causadas por la acumulación y filtración de agua en los muros, generando humedad y crecimientos irregulares de vegetación parasita y hongos como el moho.

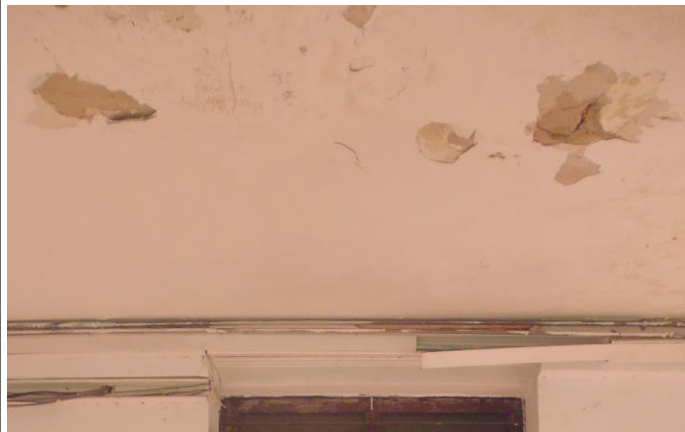
Foto No. 41

Descripción: Afectación y desprendimiento en el material de acabado, debido al desgaste superficial, a causa principalmente, de la presencia de humedad. Corrosión en elementos metálicos.

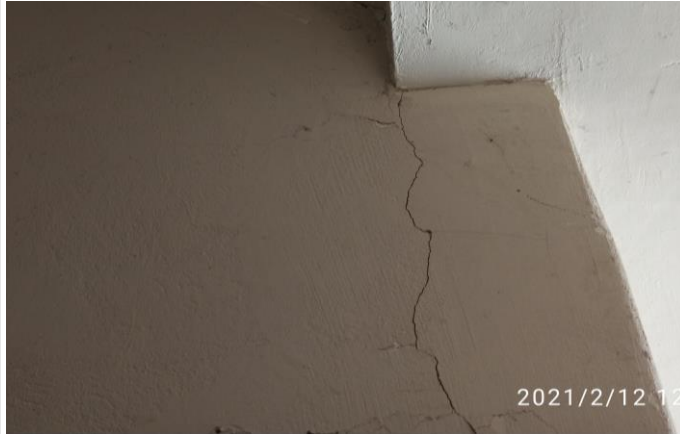
Foto No.	49
Ubicación	Deposito Piso 1

Descripción: La causa de estas fisuras es la exposición a los cambios atmosféricos y la dilatación térmica de los materiales que los componen.

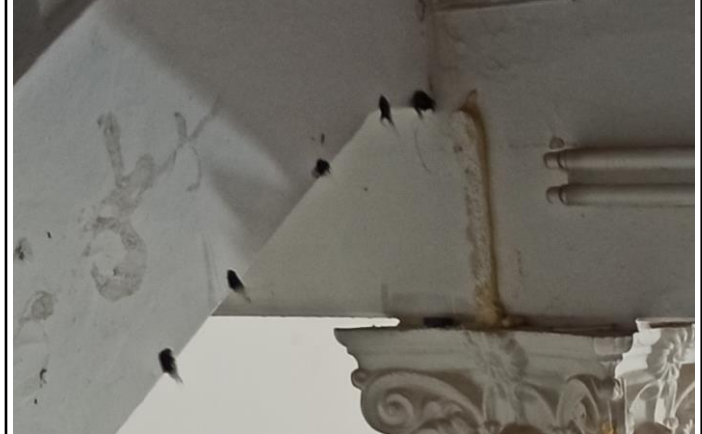
Foto No.	50
Ubicación	Cornisa Columna Eje I con Eje 5.

Descripción: La causa de estas fisuras es la exposición a los cambios atmosféricos y la dilatación térmica de los materiales que los componen.
