BLOQUE 5	ESTUDIO PATOLÓGICO Y DIAGNÓSTICO DEL INMUEBLE	FICHA No. 1
CII 68 No.53-45	REGISTRO FOTOGRÁFICO – FACHADA OESTE

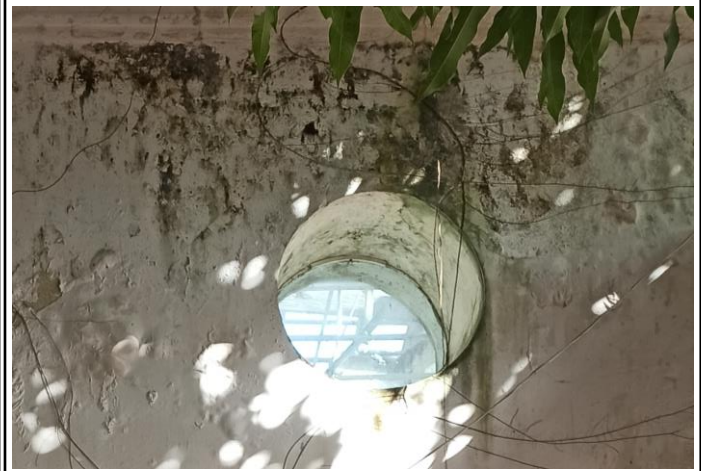
06

Óculo Eje B. Entre Ejes 2 y 3

Descripción: Crecimiento de organismos vegetales, por falta de cubierta, lo que genera empozamiento de aguas lluvias y concentraciones de humedad.

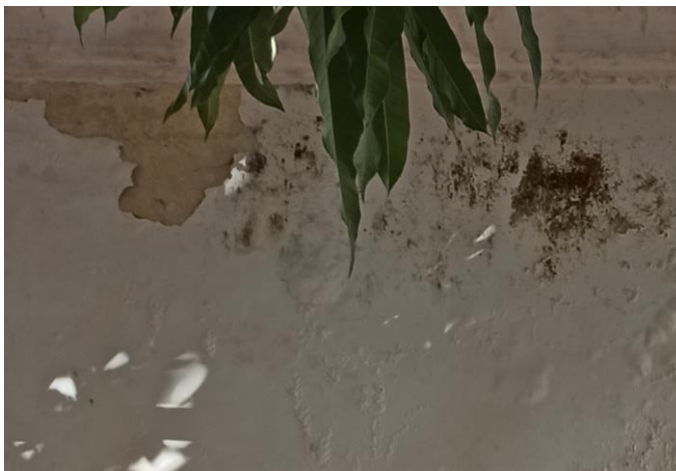
07

Muro alto Eje B. Entre Ejes 2 y 3

Descripción: Estas manchas son causadas por la acumulación y filtración de agua en los muros, generando humedad y crecimientos irregulares de vegetación parasita y hongos como el moho.

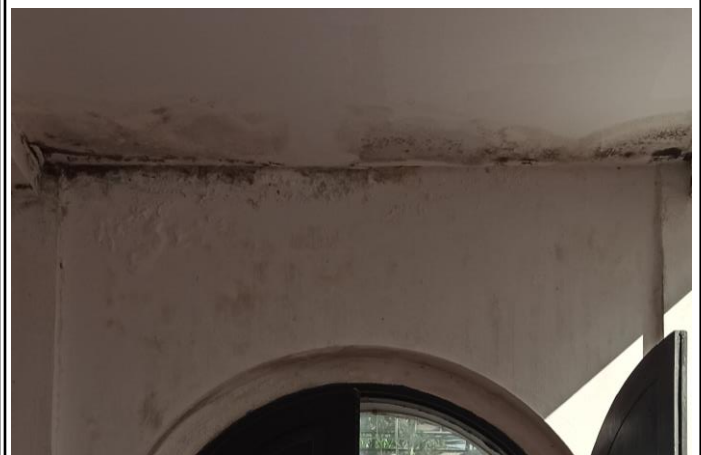
08

Muro alto Eje B. Entre Ejes 2 y 1

Descripción: Estas manchas son causadas por la acumulación y filtración de agua en los muros, generando humedad y crecimientos irregulares de vegetación parasita y hongos como el moho.

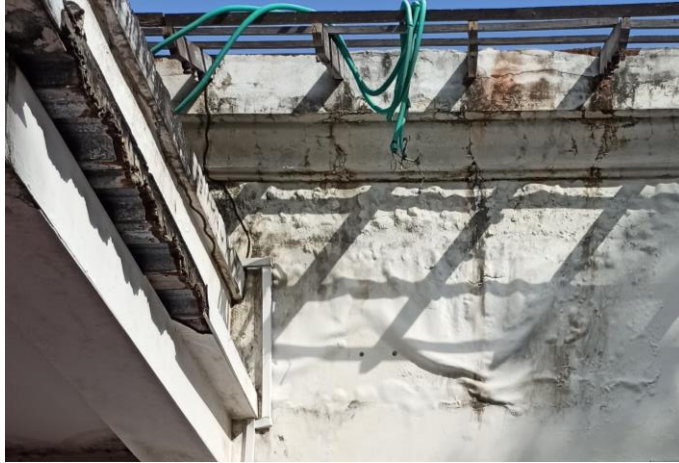
Foto No. 09
 Ubicación Muro alto Eje B. Entre Ejes 2 y 1

Descripción: La estructura presenta pérdida de material, en menores proporciones, lo que ocasiona una desigualdad en la geometría de los mampuestos.

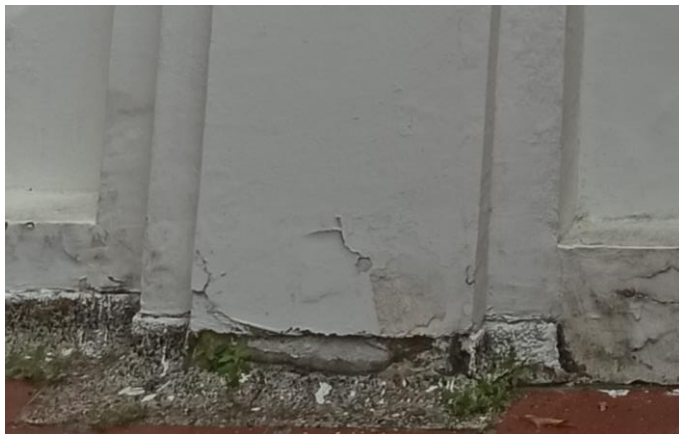
Foto No. 11
 Ubicación Muro bajo Eje B. Entre Ejes 2 y 1

Descripción: Fisuras producto de las contracciones y dilataciones generadas por los cambios bruscos de temperatura, por exposición directa de la estructura muraria a la intemperie y falta de cubierta.

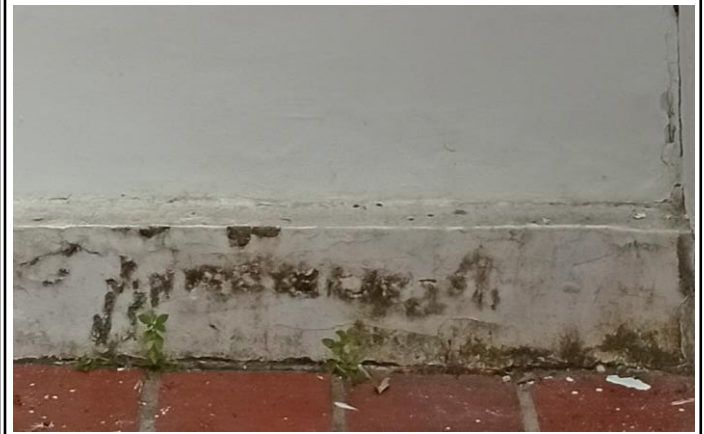
Foto No. 12
 Ubicación Muro bajo Eje B. Entre Ejes 2 y 1

Descripción: Estas manchas son causadas por la acumulación y filtración de agua en los muros, generando humedad y crecimientos irregulares de vegetación parasita y hongos como el moho.

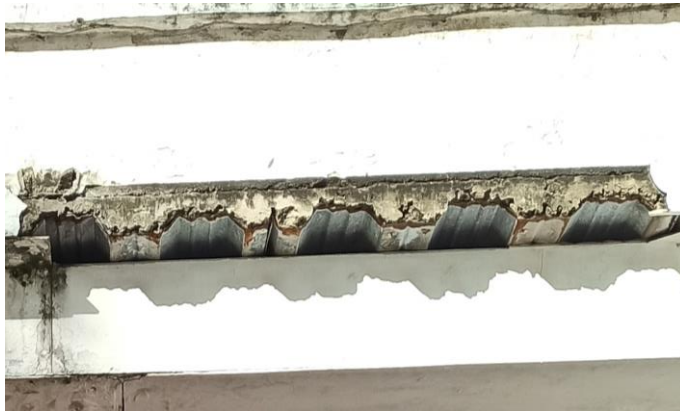
Foto No.	13
Ubicación	Borde de Placa Entre Ejes C y B

Descripción: Se presentan erosiones causadas por los cambios volumétricos en la edificación debido a la exposición directa de los elementos constructivos a las fluctuaciones de temperatura.

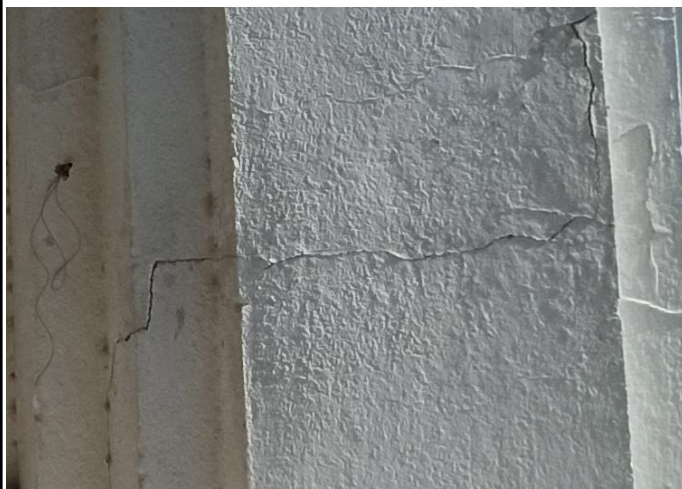
Foto No.	25
Ubicación	Muro Eje 1 Entre Ejes A y B

Descripción: Fisuras producto de las contracciones y dilataciones generadas por los cambios bruscos de temperatura, por exposición directa de la estructura muraria a la intemperie y falta de cubierta.

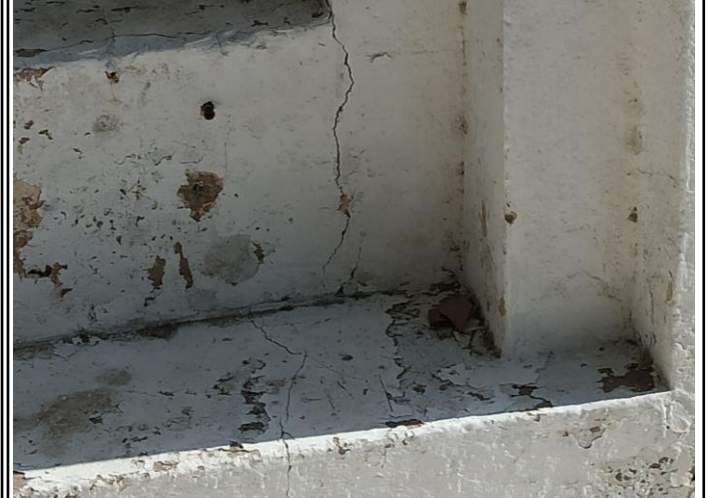
Foto No.	26
Ubicación	Borde de Placa Eje C con Eje 5

Descripción: Fisuras producto de las contracciones y dilataciones generadas por los cambios bruscos de temperatura, por exposición directa de la estructura muraria a la intemperie y falta de cubierta.

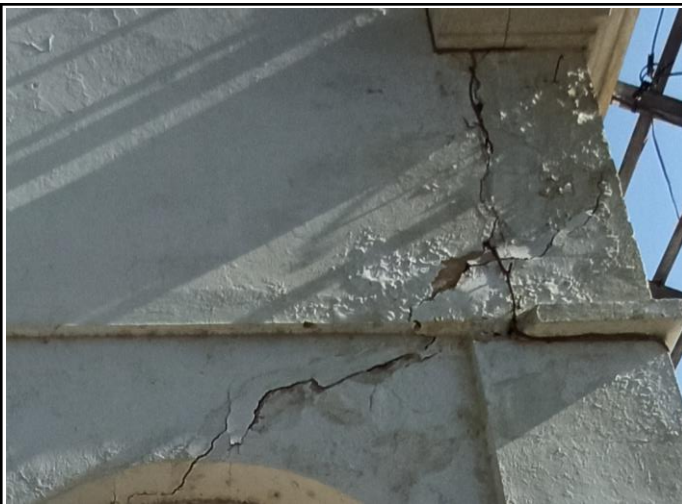
Foto No.	27
Ubicación	Columna Ejes 5 con eje C

Descripción: Fisuras producto de las contracciones y dilataciones generadas por los cambios bruscos de temperatura, por exposición directa de la estructura muraria a la intemperie y falta de cubierta.

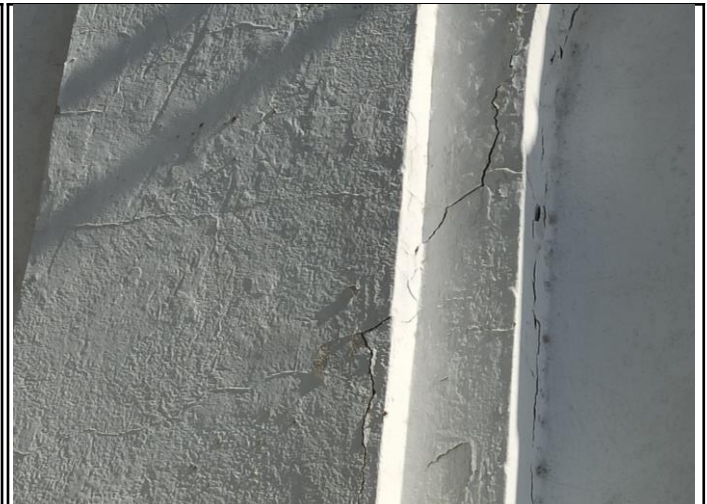
Foto No.	28
Ubicación	Cornisa Ejes 1. Ejes J y K

Descripción: Fisuras producto de las contracciones y dilataciones generadas por los cambios bruscos de temperatura, por exposición directa de la estructura muraria a la intemperie y falta de cubierta.

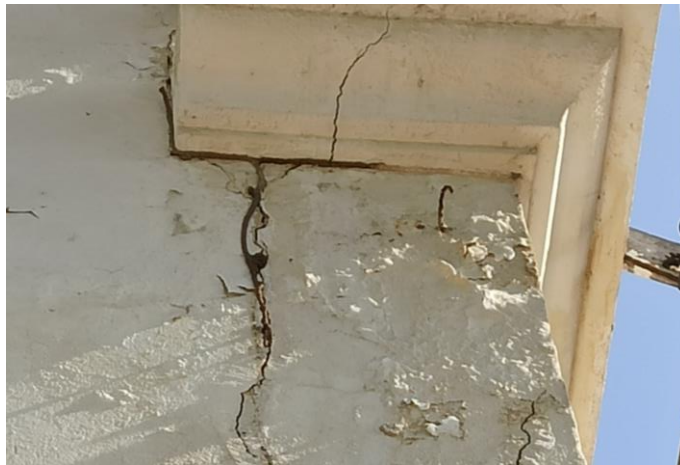
29

Cruce Eje A con Eje 1

Descripción: Fisuras producto de las contracciones y dilataciones generadas por los cambios bruscos de temperatura, por exposición directa de la estructura muraria a la intemperie y falta de cubierta.

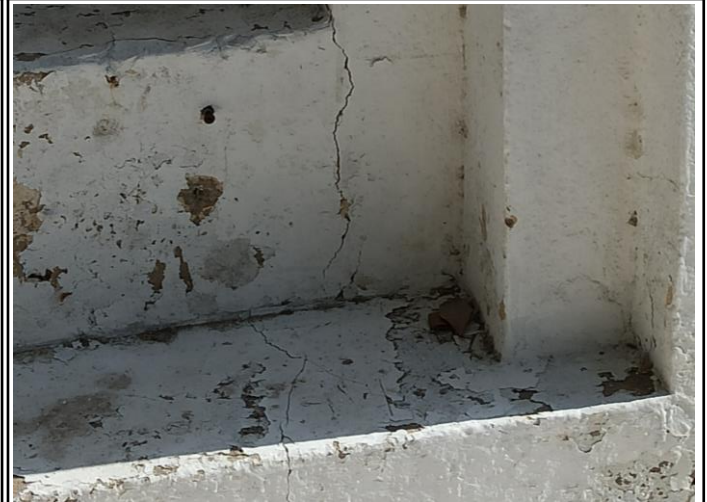
30

Muro bajo Eje 1 Entre Ejes A y B

Descripción: Fisuras producto de las contracciones y dilataciones generadas por los cambios bruscos de temperatura, por exposición directa de la estructura muraria a la intemperie y falta de cubierta.

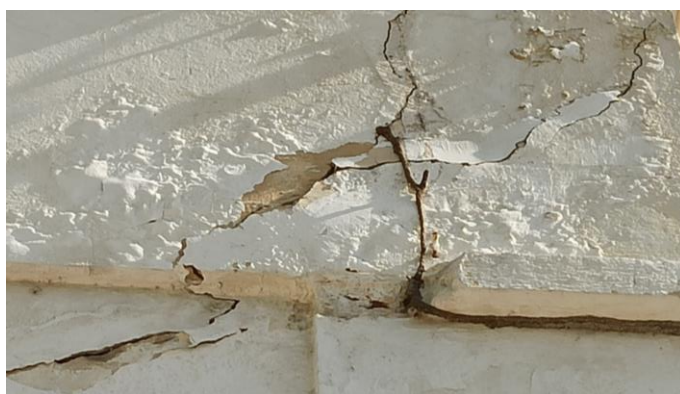
31

Cruce Eje A con Eje 1

Descripción: Fisuras producto de las contracciones y dilataciones generadas por los cambios bruscos de temperatura, por exposición directa de la estructura muraria a la intemperie y falta de cubierta.

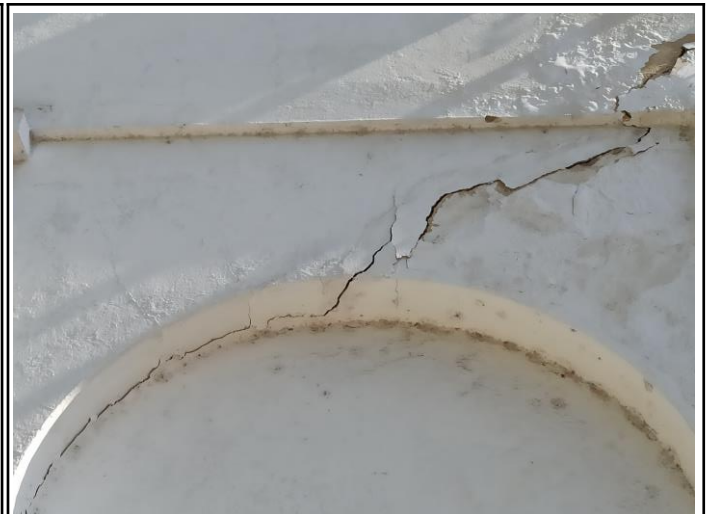
32

Muro Eje 1 Entre Ejes A y B

Descripción: Fisuras producto de las contracciones y dilataciones generadas por los cambios bruscos de temperatura, por exposición directa de la estructura muraria a la intemperie y falta de cubierta.

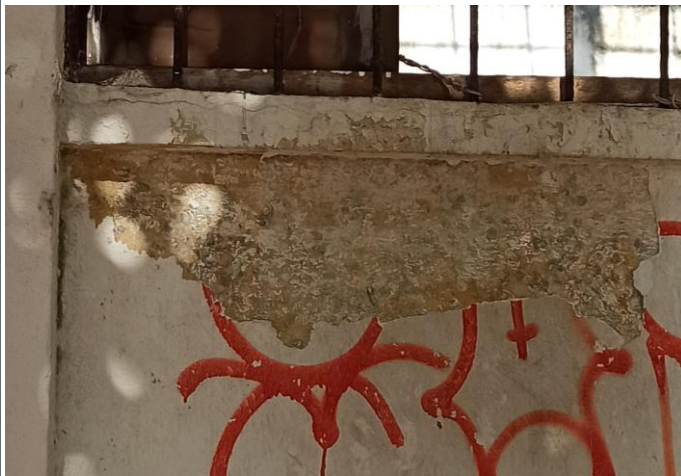
Foto No.	37
Ubicación	Muro bajo Eje A Entre Ejes 3 y 4

Descripción: Afectación y desprendimiento en el material de acabado, debido al desgaste superficial, a causa principalmente, de la presencia de humedad.

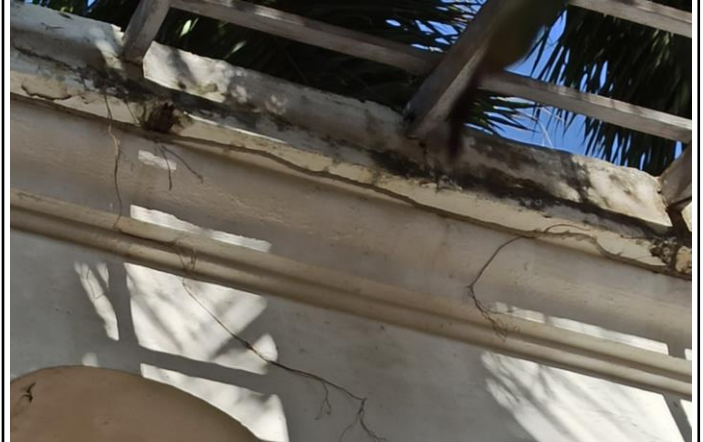
Foto No.	38
Ubicación	Cornisa Eje A Entre Ejes 5 y 6

Descripción: Evidencia de afectaciones por agentes xilófagos. Se observaron Túneles en red conectando elementos de carpintería, muros de fachada y zonas verdes.

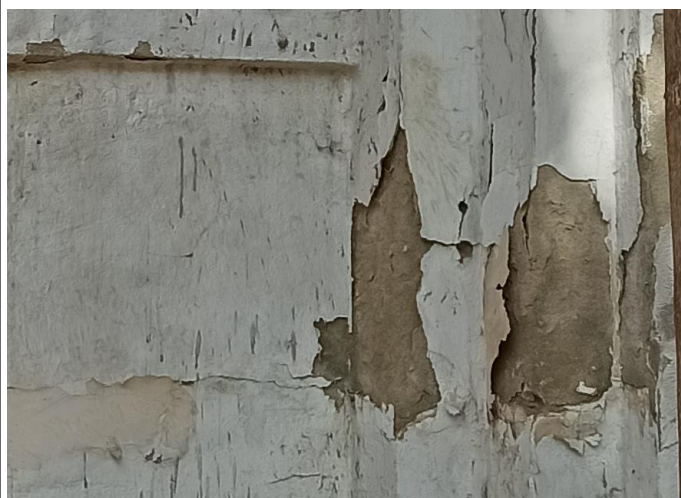
Foto No.	39
Ubicación	Muro Eje A Entre Ejes 5 y 6

Descripción: Afectación y desprendimiento en el material de acabado, debido al desgaste superficial, a causa principalmente, de la presencia de humedad.

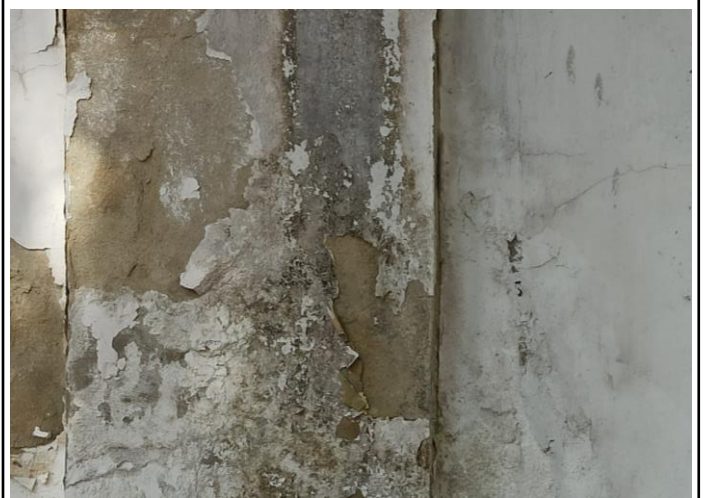
Foto No.	40
Ubicación	Muro Eje A Entre Ejes 5 y 6

Descripción: Afectación y desprendimiento en el material de acabado, debido al desgaste superficial, a causa principalmente, de la presencia de humedad.

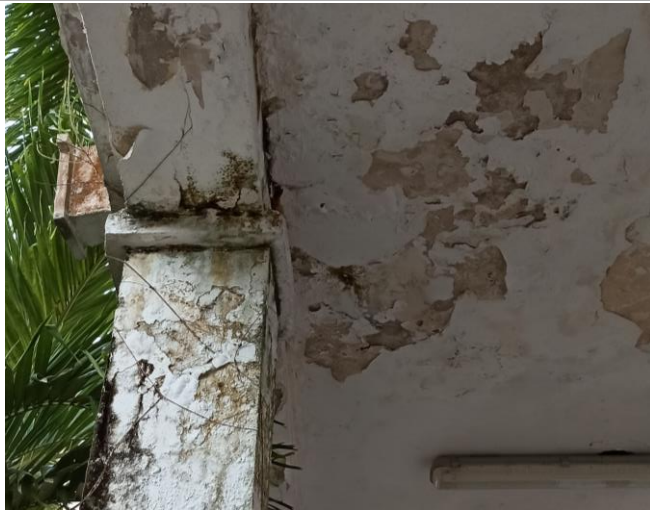
Foto No. 41
 Ubicación Cielo raso placa Entre Ejes A y B

Descripción: Afectación y desprendimiento en el material de acabado, debido al desgaste superficial, a causa principalmente, de la presencia de humedad.

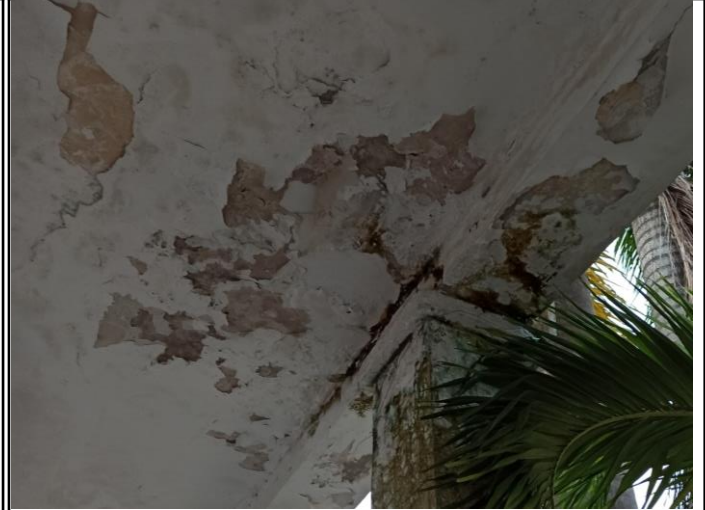
Foto No. 42
 Ubicación Cielo raso placa Entre Ejes A y B

Descripción: Afectación y desprendimiento en el material de acabado, debido al desgaste superficial, a causa principalmente, de la presencia de humedad.

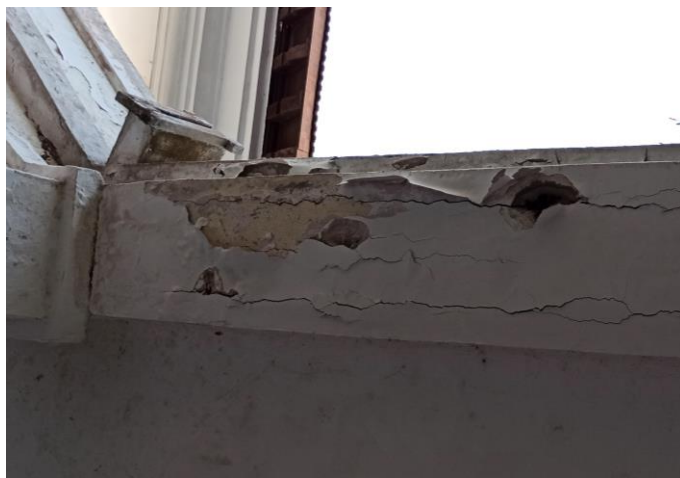
Foto No. 43
 Ubicación Cielo raso placa Entre Ejes A y B

Descripción: Afectación y desprendimiento en el material de acabado, debido al desgaste superficial, a causa principalmente, de la presencia de humedad.

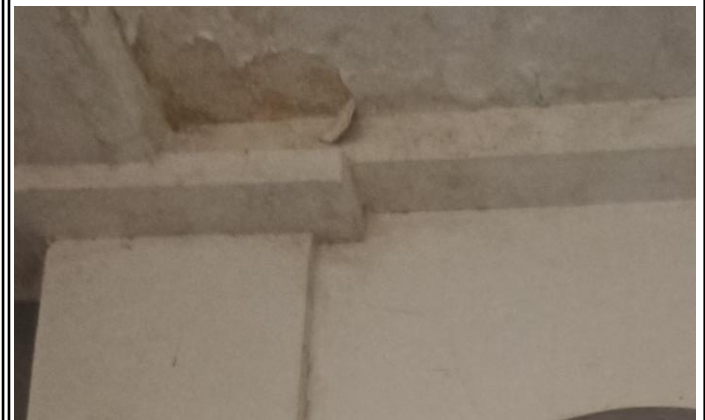
Foto No. 44
 Ubicación Cielo raso placa Entre Ejes A y B

Descripción: Afectación y desprendimiento en el material de acabado, debido al desgaste superficial, a causa principalmente, de la presencia de humedad.

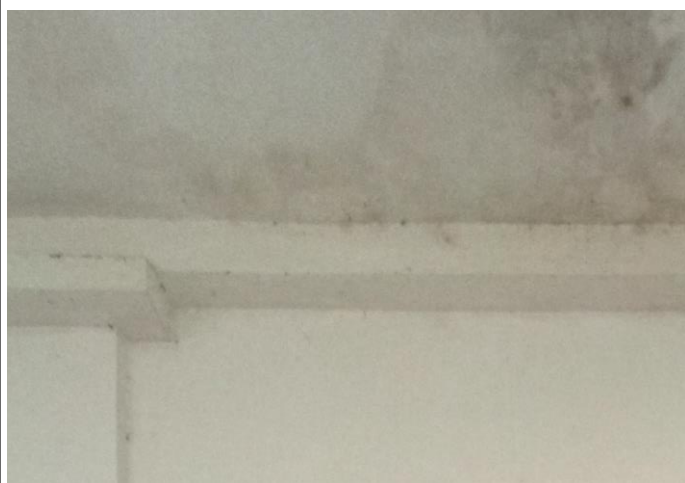
Foto No. 45
 Ubicación Muro Eje 1 Entre Ejes A y B

Descripción: Afectación y desprendimiento en el material de acabado, debido al desgaste superficial, a causa principalmente, de la presencia de humedad.

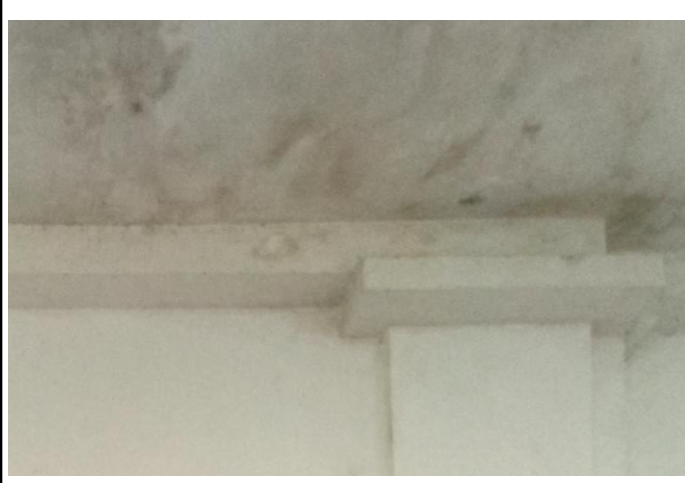
Foto No. 46
 Ubicación Muro bajo Eje 1 Entre Ejes A y B

Descripción: Crecimiento de organismos vegetales, por falta de cubierta, lo que genera empozamiento de aguas lluvias y concentraciones de humedad.

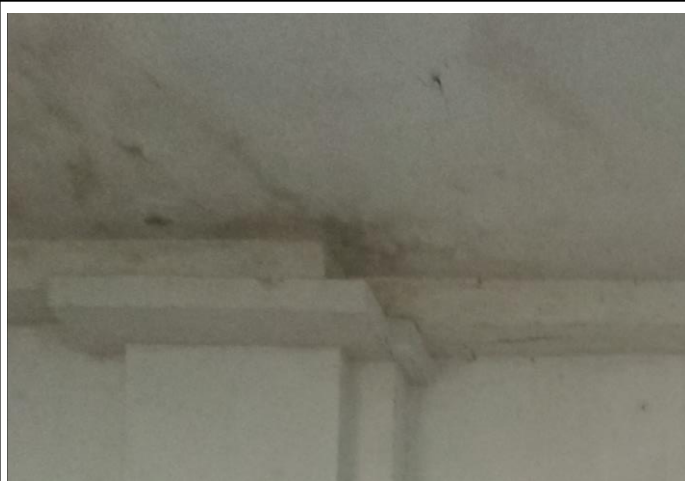
Foto No. 47
 Ubicación Cruce Eje A con Eje 1

Descripción: Se presentan erosiones causadas por los cambios volumétricos en la edificación debido a la exposición directa de los elementos constructivos a las fluctuaciones de temperatura.

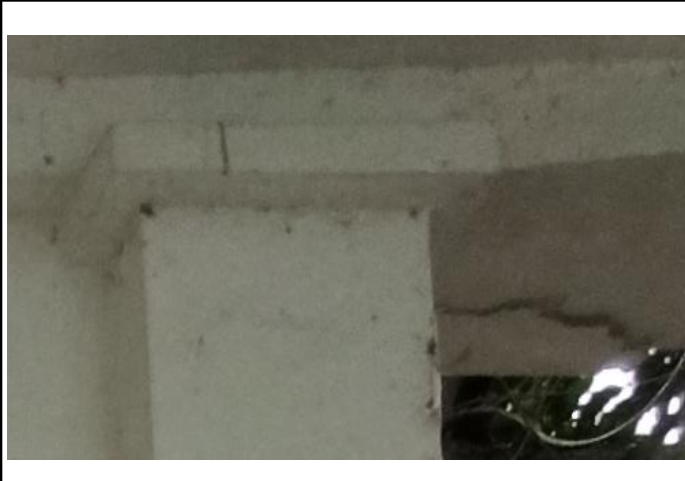
Foto No. 48
 Ubicación Muro Eje 1 Entre Ejes A y B

Descripción: Fisuras producto de las contracciones y dilataciones generadas por los cambios bruscos de temperatura, por exposición directa de la estructura muraria a la intemperie y falta de cubierta.

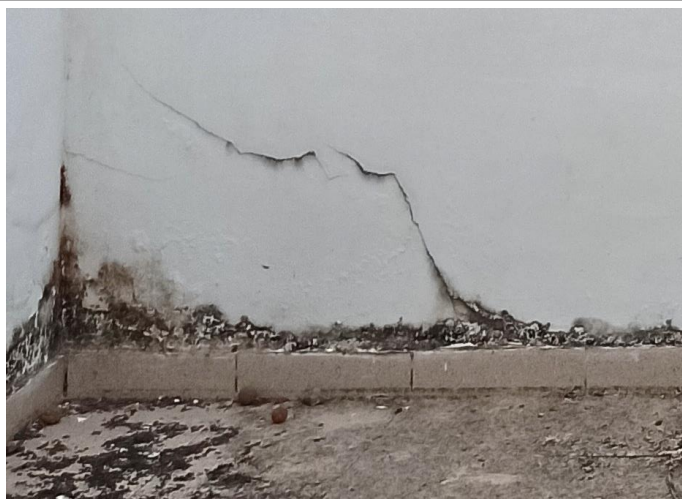
Foto No. 49
 Ubicación Muro bajo Eje 5 Entre Ejes A y B

Descripción: Fisuras producto de las contracciones y dilataciones generadas por los cambios bruscos de temperatura, por exposición directa de la estructura muraria a la intemperie y falta de cubierta.

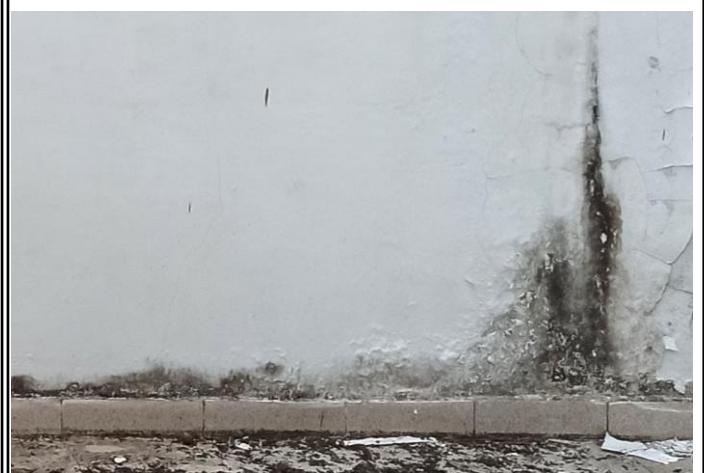
Foto No. 50
 Ubicación Muro bajo Eje 5 Entre Ejes A y B

Descripción: Estas manchas son causadas por la acumulación y filtración de agua en los muros, generando humedad y crecimientos irregulares de vegetación parasita y hongos como el moho.

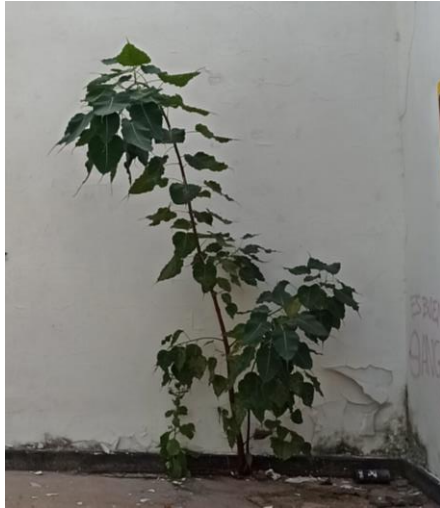
53

Muro divisorio entre Ejes 5 y 6

Descripción: La falta de cubierta y posterior empozamiento de aguas residuales debido a las lluvias lo que contribuye al rápido crecimiento de los organismos vegetales.

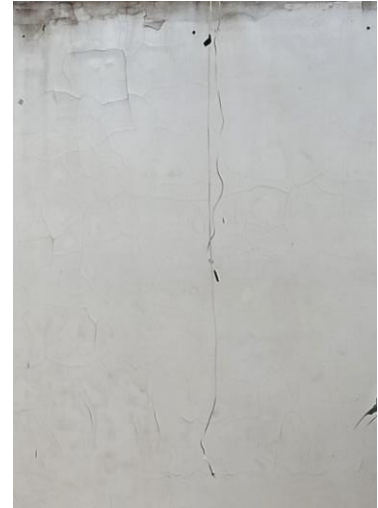
54

Muro divisorio entre Ejes 5 y 6

Descripción: Fisuras producto de las contracciones y dilataciones generadas por los cambios bruscos de temperatura, por exposición directa de la estructura muraria a la intemperie y falta de cubierta.

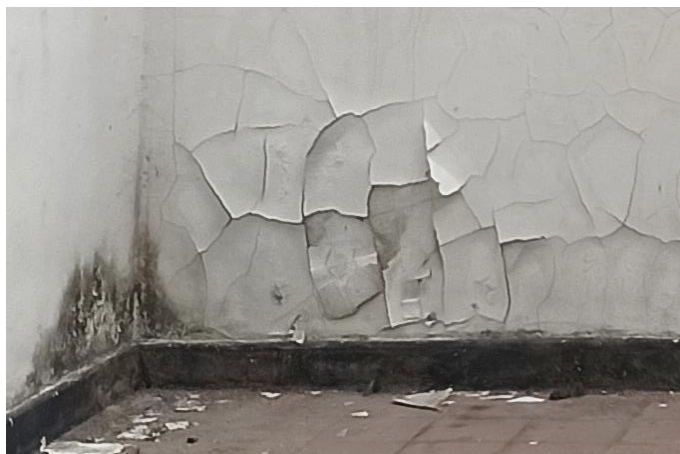
55

Muro divisorio entre Ejes 5 y 6

Descripción: Afectación y desprendimiento en el material de acabado, debido al desgaste superficial, a causa principalmente, de la presencia de humedad.

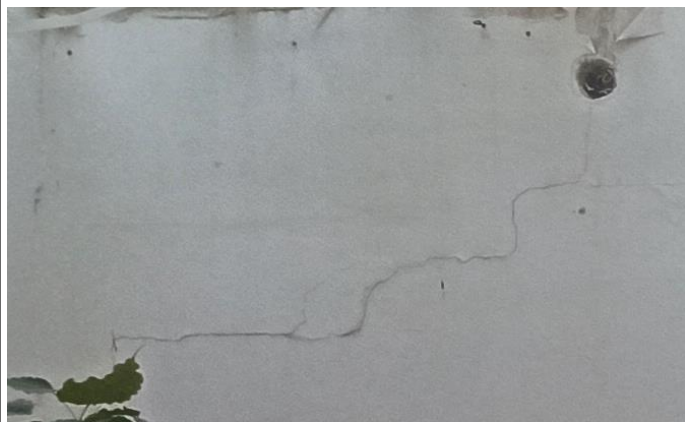
Foto No. 57
 Ubicación Muro divisorio entre Ejes A y B

Descripción: Fisuras producto de las contracciones y dilataciones generadas por los cambios bruscos de temperatura, por exposición directa de la estructura muraria a la intemperie y falta de cubierta.

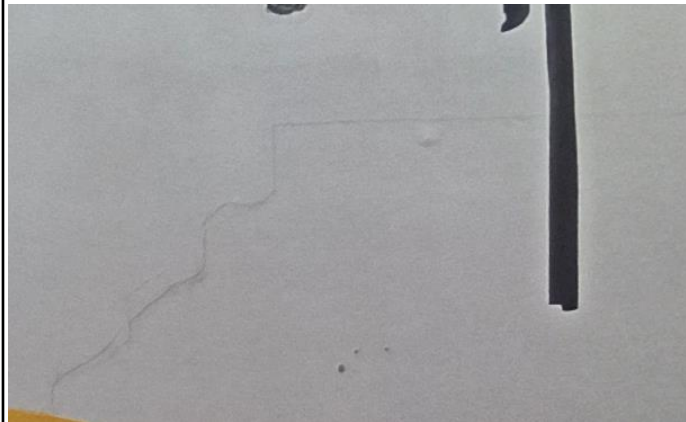
Foto No. 58
 Ubicación Borde de Placa Eje C con Eje 5

Descripción: Fisuras producto de las contracciones y dilataciones generadas por los cambios bruscos de temperatura, por exposición directa de la estructura muraria a la intemperie y falta de cubierta.

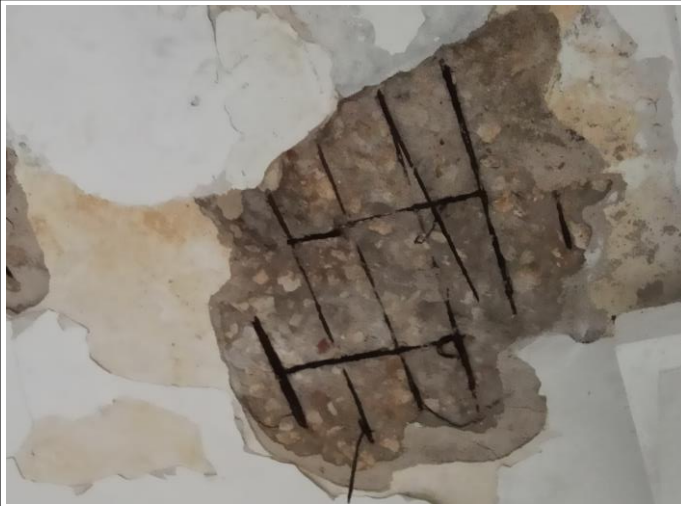
Foto No. 61
 Ubicación: Cielo raso servicio medico

Descripción: Afectación y desprendimiento en el material de acabado, debido al desgaste superficial, a causa principalmente, de la presencia de humedad. Corrosión en elementos metálicos.

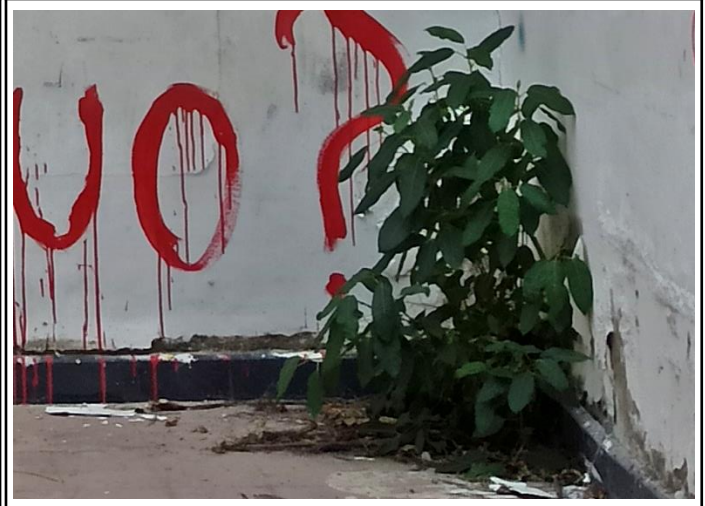
Foto No. 62
 Ubicación: Muro Eje A. Entre Ejes 4 y 5

Descripción: La falta de cubierta y posterior empozamiento de aguas residuales debido a las lluvias lo que contribuye al rápido crecimiento de los organismos vegetales.

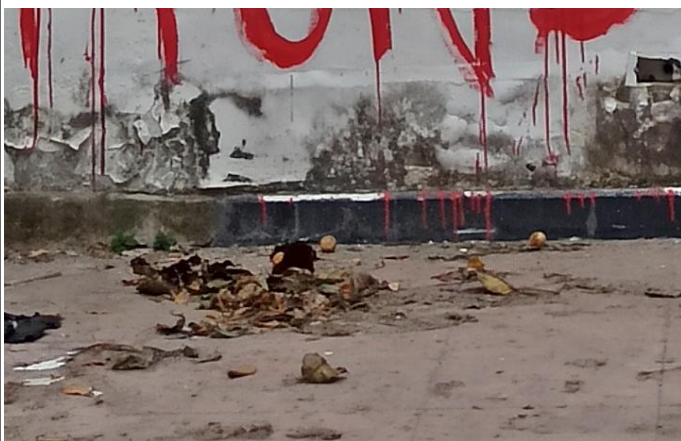
Foto No. 63
 Ubicación: Muro Eje A. Entre Ejes 4 y 5

Descripción: Estas manchas son causadas por la acumulación y filtración de agua en los muros, generando humedad y crecimientos irregulares de vegetación parasita y hongos como el moho.

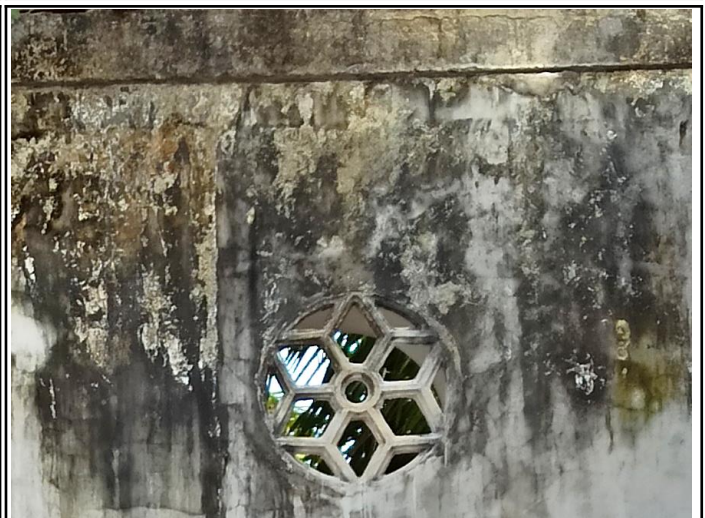
Foto No. 64
 Ubicación: Oculo Eje A. Entre Ejes 4 y 5

Descripción: Estas manchas son causadas por la acumulación y filtración de agua en los muros, generando humedad y crecimientos irregulares de vegetación parasita y hongos como el moho.

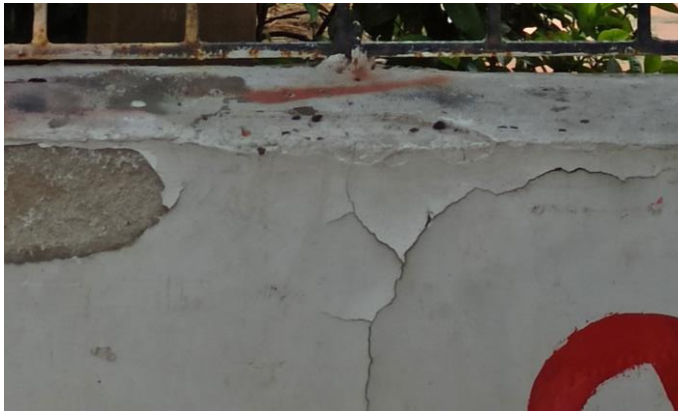
Foto No. 65
 Ubicación Muro Eje A. Entre Ejes 4 y 5

Descripción: Afectación y desprendimiento en el material de acabado, debido al desgaste superficial, a causa principalmente, de la presencia de humedad.

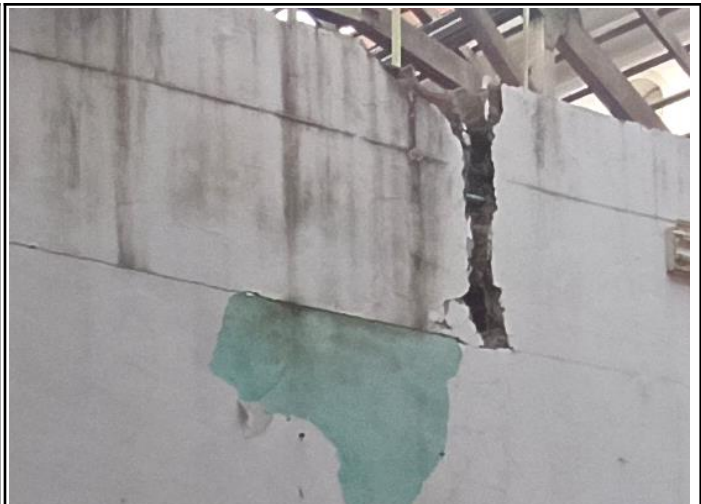
Foto No. 68
 Ubicación Muro alto Eje 5. Entre Ejes A y B

Descripción: Afectación y desprendimiento en el material de acabado, debido al desgaste superficial, a causa principalmente, de la presencia de humedad.

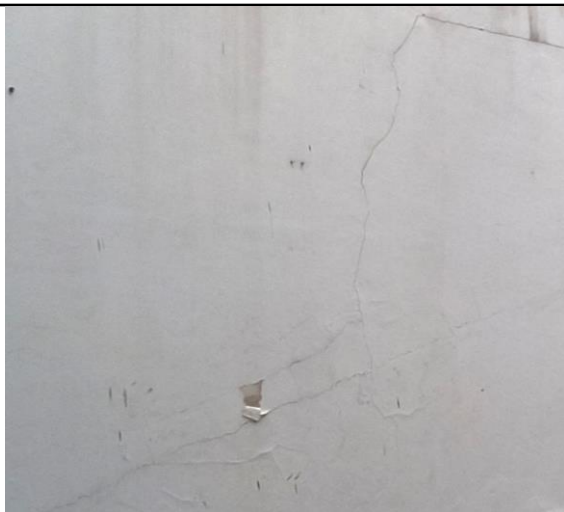
69

Descripción: Afectación y desprendimiento en el material de acabado, debido al desgaste superficial, a causa principalmente, de la presencia de humedad.

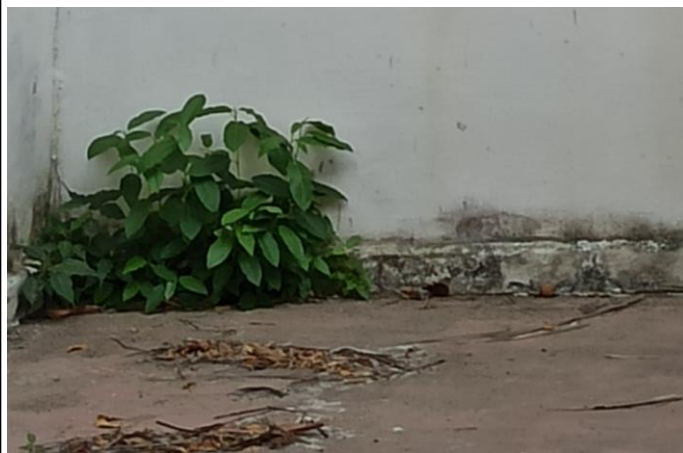
70

Descripción: La falta de cubierta y posterior empozamiento de aguas residuales debido a las lluvias lo que contribuye al rápido crecimiento de los organismos vegetales.

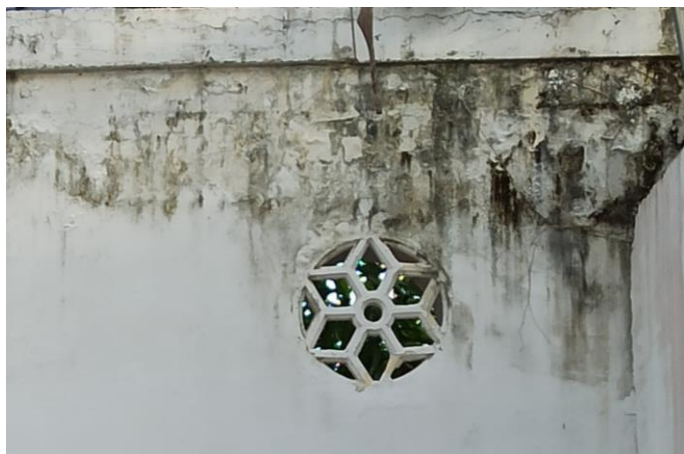
71

Descripción: Estas manchas son causadas por la acumulación y filtración de agua en los muros, generando humedad y crecimientos irregulares de vegetación parasita y hongos como el moho.

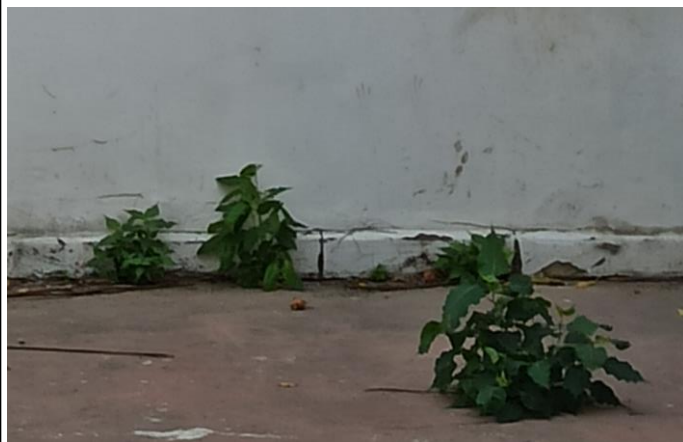
72

Descripción: La falta de cubierta y posterior empozamiento de aguas residuales debido a las lluvias lo que contribuye al rápido crecimiento de los organismos vegetales.

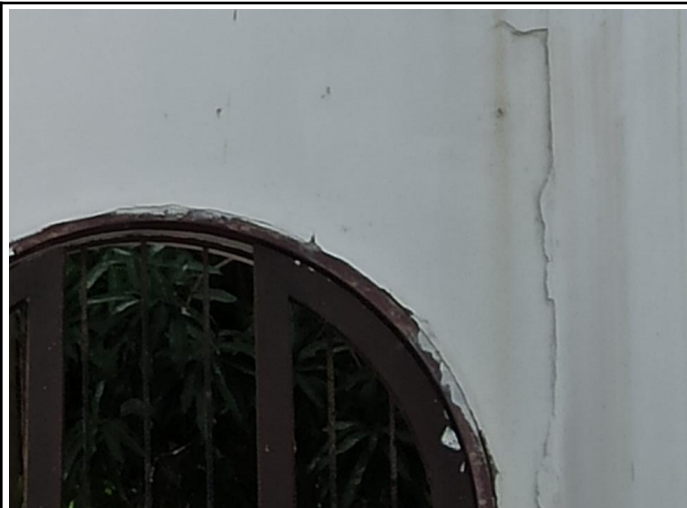
73

Descripción: Fisuras producto de las contracciones y dilataciones generadas por los cambios bruscos de temperatura, por exposición directa de la estructura muraria a la intemperie y falta de cubierta.

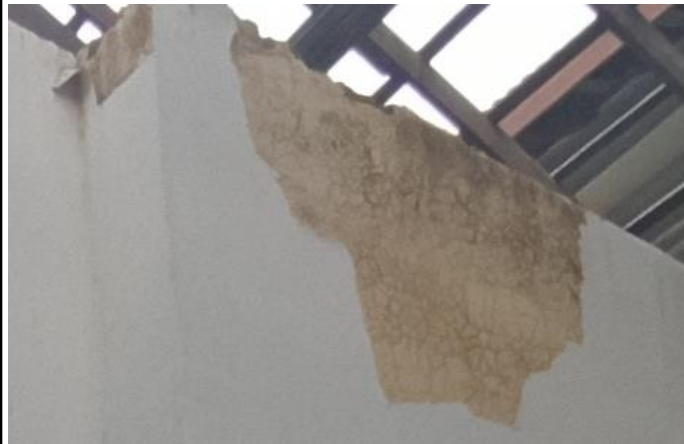
74

Descripción: Afectación y desprendimiento en el material de acabado, debido al desgaste superficial, a causa principalmente, de la presencia de humedad.

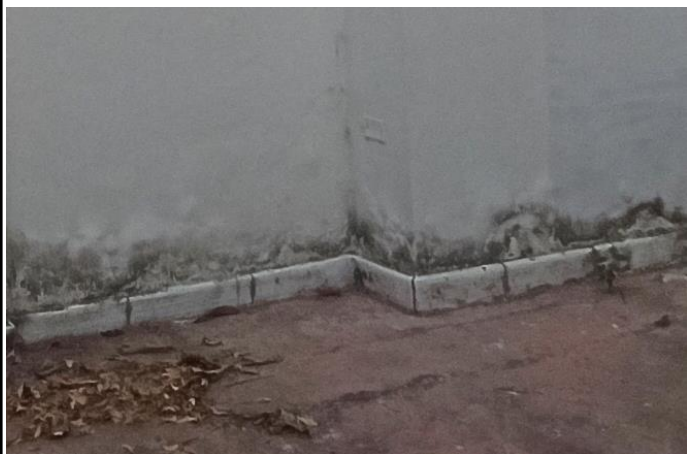
75

Descripción: Estas manchas son causadas por la acumulación y filtración de agua en los muros, generando humedad y crecimientos irregulares de vegetación parasita y hongos como el moho.

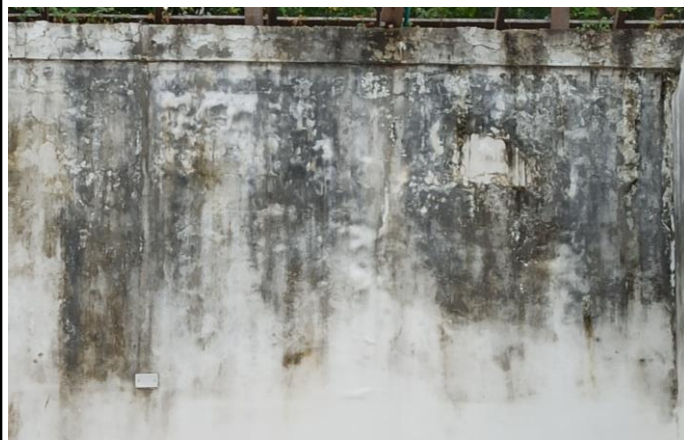
76

Descripción: Estas manchas son causadas por la acumulación y filtración de agua en los muros, generando humedad y crecimientos irregulares de vegetación parasita y hongos como el moho.

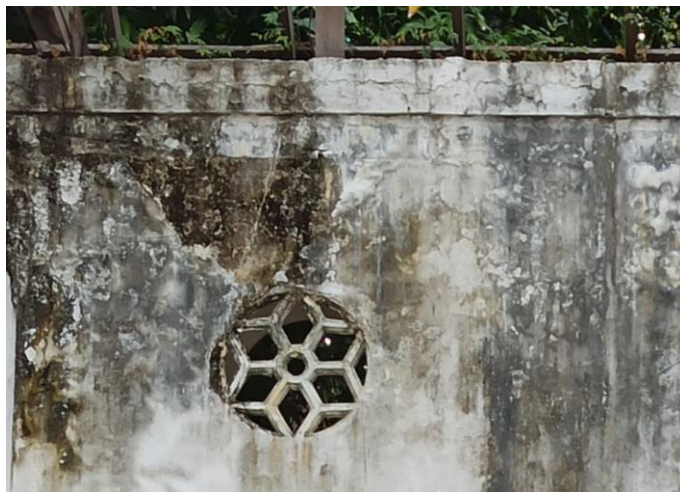
Foto No. 77
Ubicación Muro alto Eje B. Entre Ejes 3 y 4

Descripción: Estas manchas son causadas por la acumulación y filtración de agua en los muros, generando humedad y crecimientos irregulares de vegetación parasita y hongos como el moho.

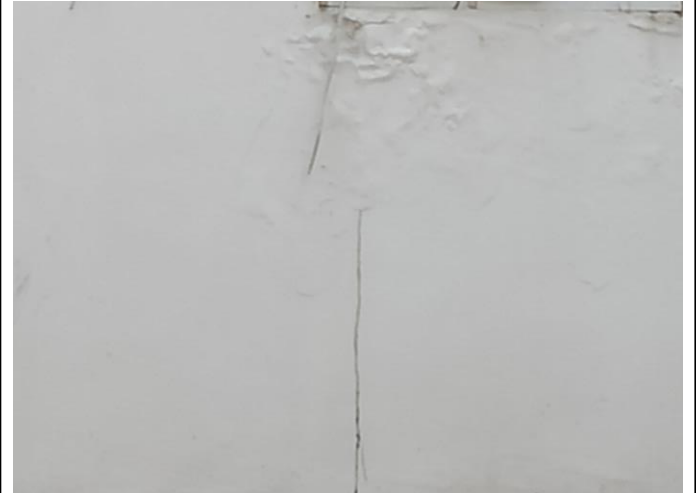
Foto No. 78
Ubicación Muro bajo Eje B. Entre Ejes 3 y 4

Descripción: Fisuras producto de las contracciones y dilataciones generadas por los cambios bruscos de temperatura, por exposición directa de la estructura muraria a la intemperie y falta de cubierta.

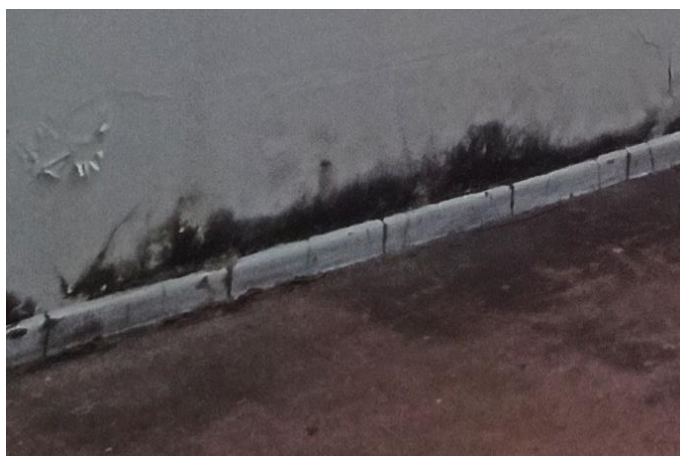
Foto No. 79
Ubicación Muro bajo Eje 3. Entre Ejes A y B

Descripción: Estas manchas son causadas por la acumulación y filtración de agua en los muros, generando humedad y crecimientos irregulares de vegetación parasita y hongos como el moho.

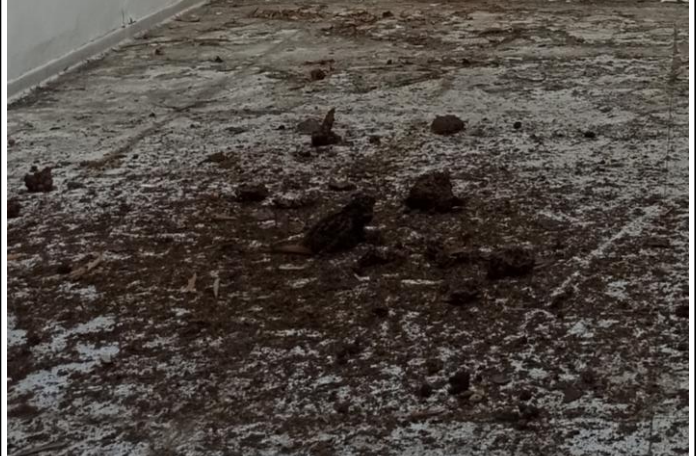
Foto No. 80
Ubicación Piso galería

Descripción: La presencia del termitero ha concluido en desprendimientos parciales del material orgánico, que se acumula sobre el piso.

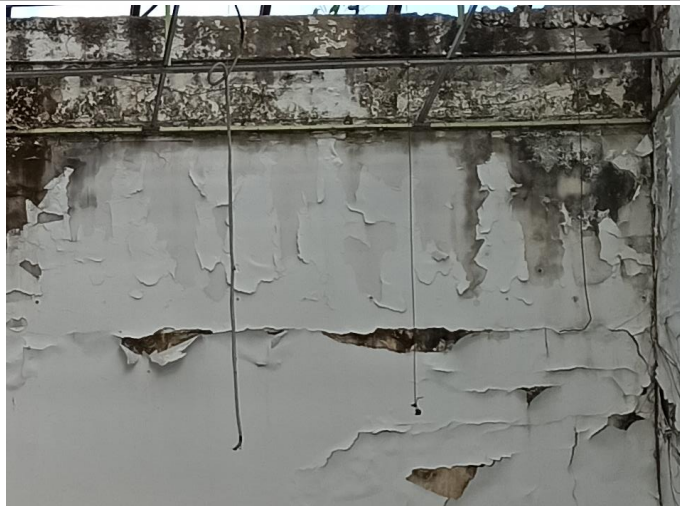
81

Descripción: Afectación y desprendimiento en el material de acabado, debido al desgaste superficial, a causa principalmente, de la presencia de humedad.

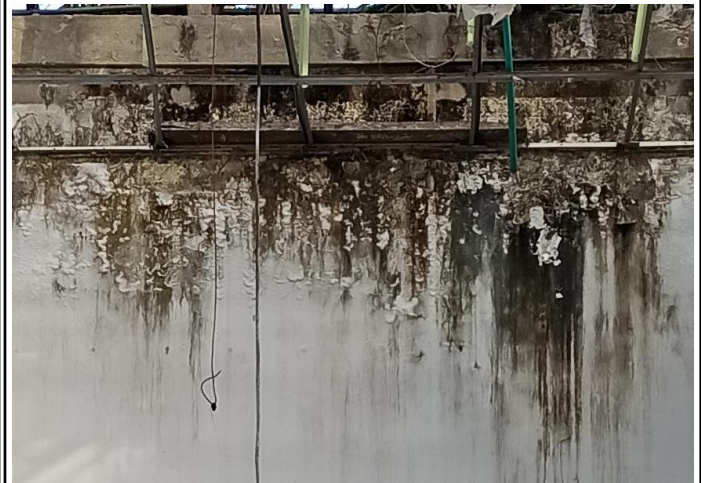
82

Descripción: Estas manchas son causadas por la acumulación y filtración de agua en los muros, generando humedad y crecimientos irregulares de vegetación parasita y hongos como el moho.

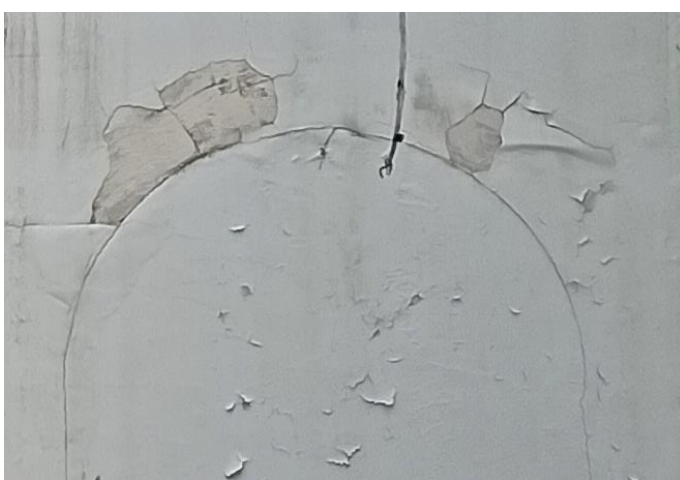
83

Descripción: Afectación y desprendimiento en el material de acabado, debido al desgaste superficial, a causa principalmente, de la presencia de humedad. Alteraciones por sellamiento de vanos.

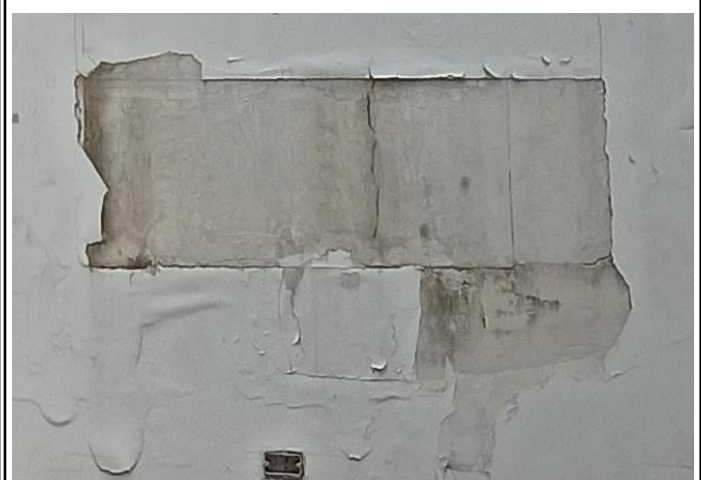
84

Descripción: Afectación y desprendimiento en el material de acabado, debido al desgaste superficial, a causa principalmente, de la presencia de humedad.

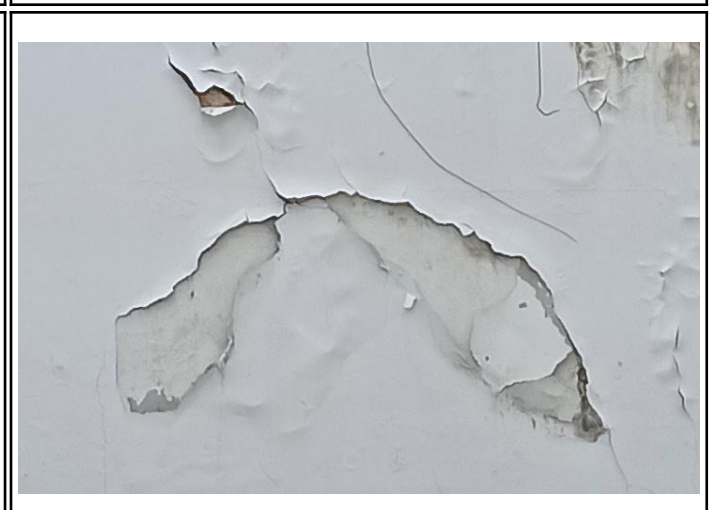
Foto No.	88
Ubicación	Muro alto Eje B. Entre Ejes 1 y 2

Descripción: Afectación y desprendimiento en el material de acabado, debido al desgaste superficial, a causa principalmente, de la presencia de humedad.

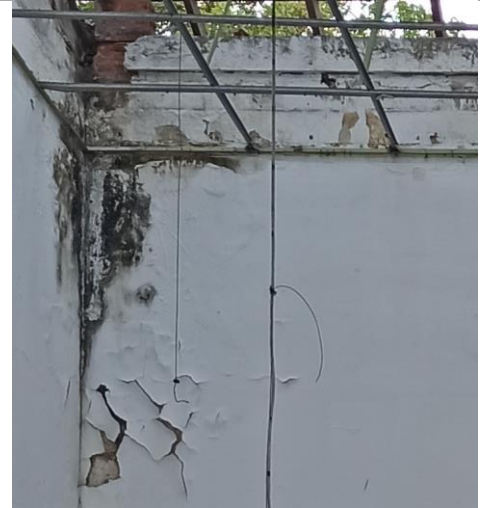
Foto No. 90
 Ubicación: Muro alto Eje B. Entre Ejes 1 y 2

Descripción: Estas manchas son causadas por la acumulación y filtración de agua en los muros, generando humedad y crecimientos irregulares de vegetación parasita y hongos como el moho.

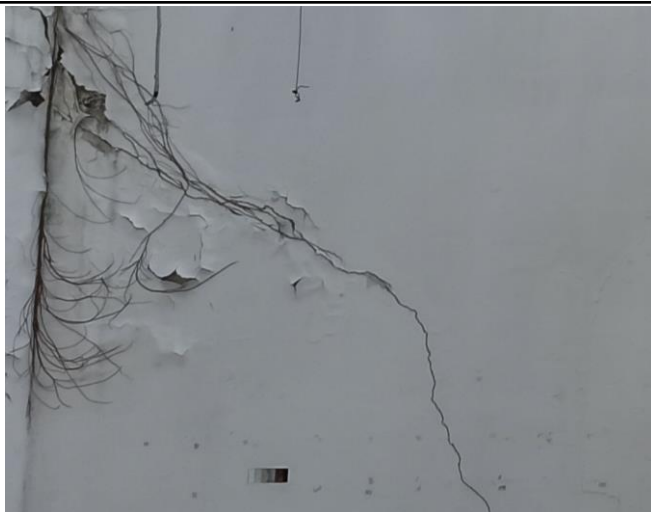
Foto No. 91
 Ubicación: Muro bajo Eje 1. Entre Ejes A y B

Descripción: Fisuras producto de las contracciones y dilataciones generadas por los cambios bruscos de temperatura, por exposición directa de la estructura muraria a la intemperie y falta de cubierta.

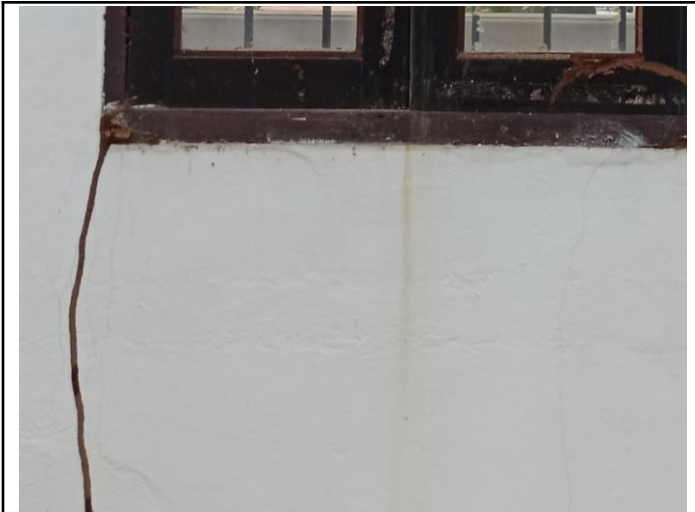
Foto No. 92
 Ubicación: Ventana Oeste Entre ejes 4 y 5

Descripción: Fisuras producto de las contracciones y dilataciones generadas por los cambios bruscos de temperatura, por exposición directa de la estructura muraria a la intemperie y falta de cubierta.
