BLOQUE 5	ESTUDIO PATOLÓGICO Y DIAGNÓSTICO DEL INMUEBLE	FICHA No. 1
CII 68 No.53-45	REGISTRO FOTOGRÁFICO – FACHADA OESTE

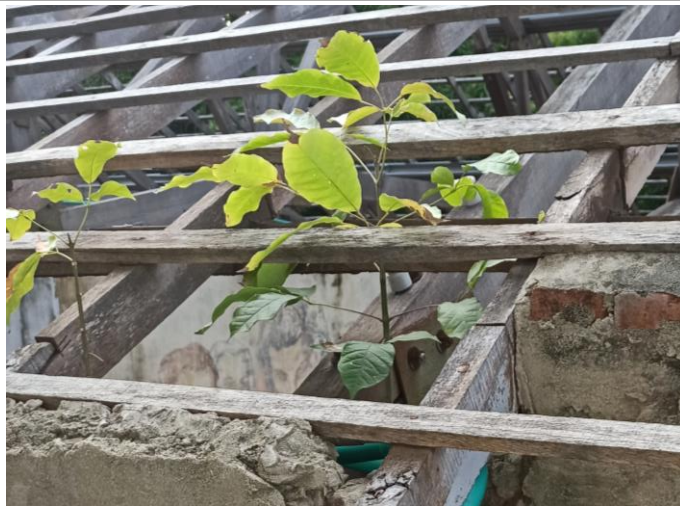
93

Descripción: Se encuentra presencia de galerías de termitas en cantos de elementos estructurales, principalmente en Tirantes y Alfardas al igual que en elementos no estructurales.

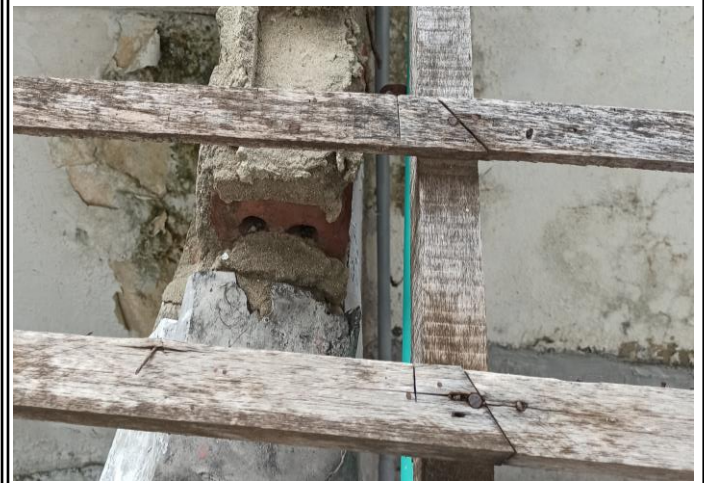
94

Descripción: Se encuentra presencia de galerías de termitas en cantos de elementos estructurales, principalmente en Tirantes y Alfardas al igual que en elementos no estructurales.

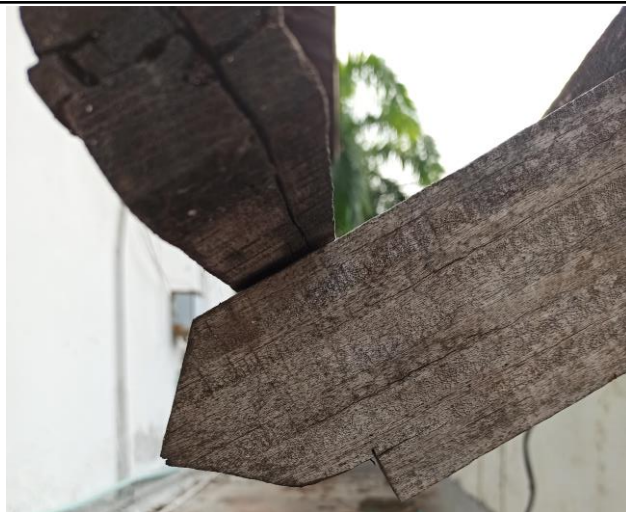
95

Descripción: Defectos por diferencia en gradiente de humedad, Rajaduras y Astilladuras. También se observó defectos por comportamiento mecánico con fallas en elementos.

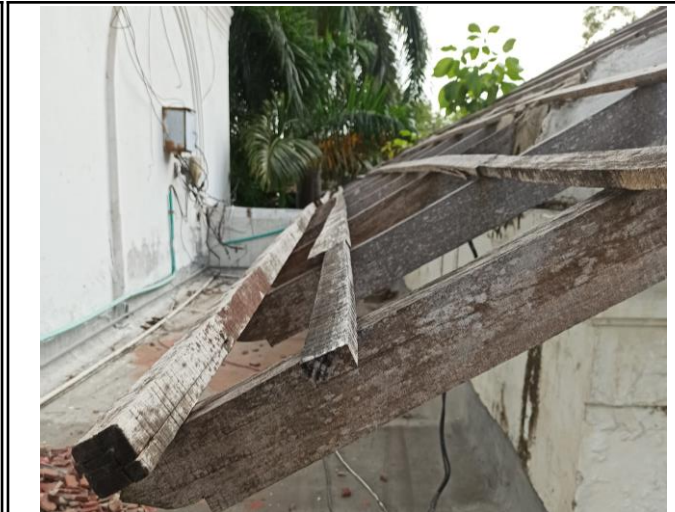
96

Descripción: Defectos por diferencia en gradiente de humedad, Rajaduras y Astilladuras. También se observó defectos por comportamiento mecánico con fallas en elementos.

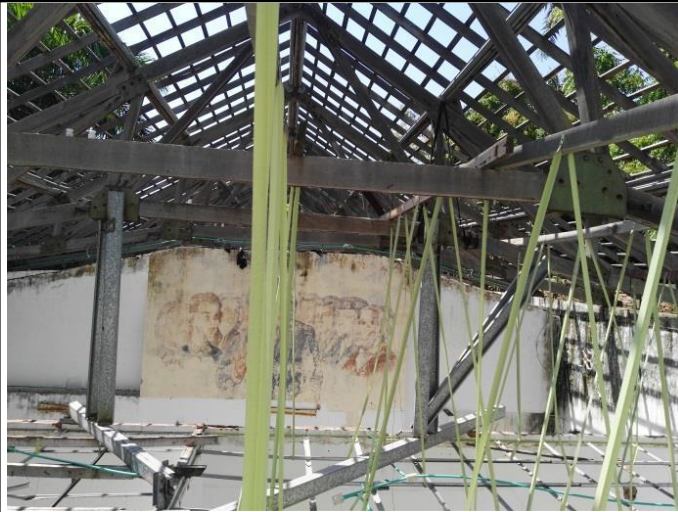
97

Descripción: Se encuentra presencia de galerías de termitas en cantos de elementos estructurales, principalmente en Tirantes y Alfardas al igual que en elementos no estructurales.

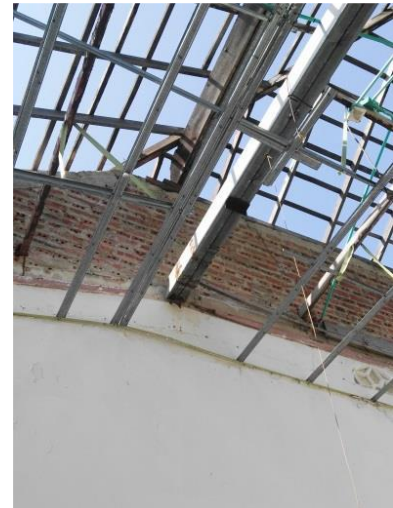
98

Descripción: Se encuentra presencia de galerías de termitas en cantos de elementos estructurales, principalmente en Tirantes y Alfardas al igual que en elementos no estructurales.

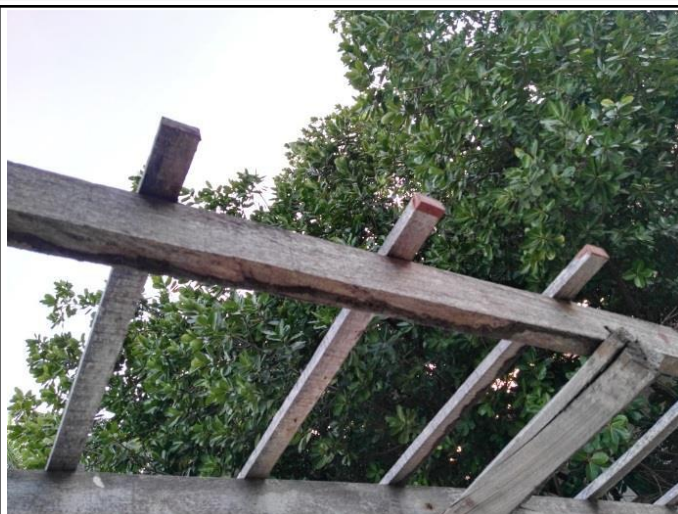
99

Descripción: El grado de intervención de túneles de termitas, ocultando en ocasiones por completo el ancho de cantos en elementos de Vigas de Soporte de cielo raso.

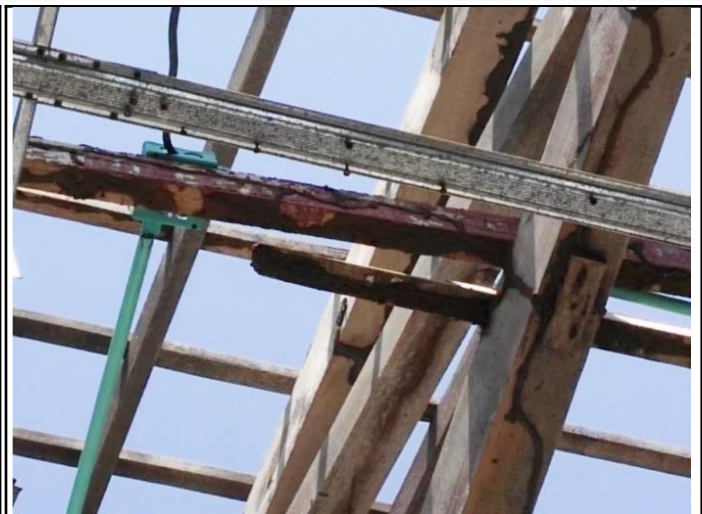
100

Descripción: El grado de intervención de túneles de termitas, ocultando en ocasiones por completo el ancho de cantos en elementos de Vigas de Soporte de cielo raso.

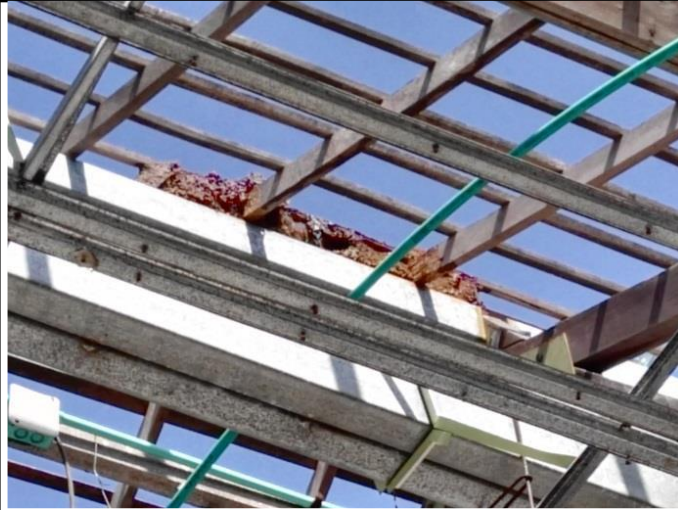
101

Descripción: Afectación y desprendimiento en el material de acabado, debido al desgaste superficial, a causa principalmente, de la presencia de humedad.

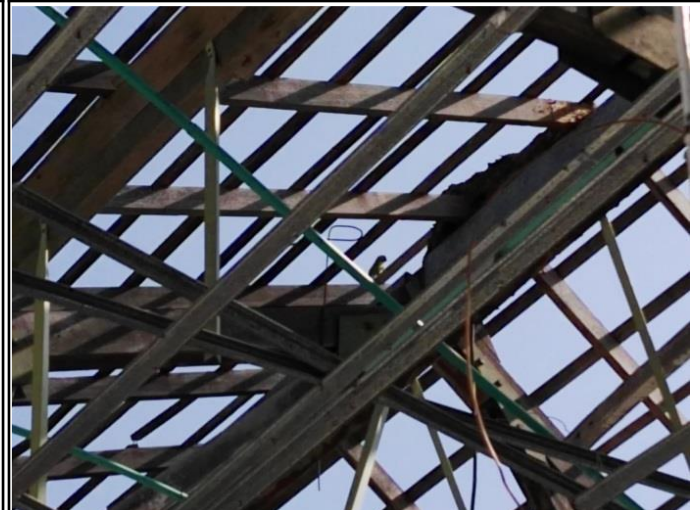
102

Descripción: Crecimiento de organismos vegetales, por falta de cubierta, lo que genera empozamiento de aguas lluvias y concentraciones de humedad.

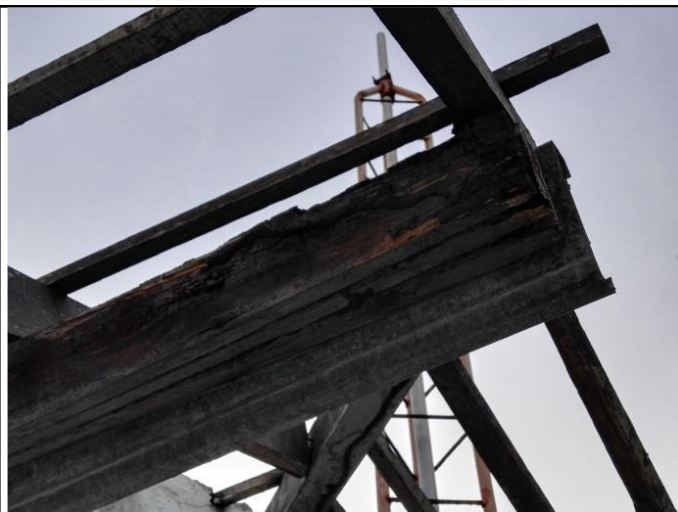
103

Descripción: Se reportan grados de afectación por intervención de termitas, estos se relacionan con formaciones de cavidades de pudrición, galerías de barrenación y destrozamiento parcial.

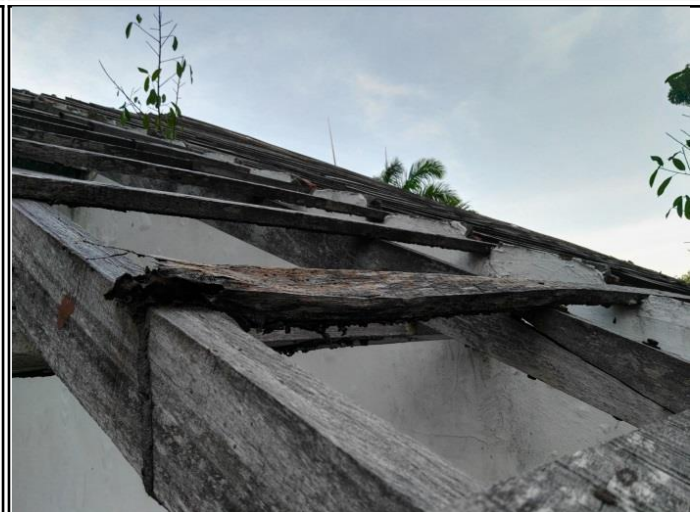
104

Descripción: Se reportan grados de afectación por intervención de termitas, estos se relacionan con formaciones de cavidades de pudrición, galerías de barrenación y destrozamiento parcial.

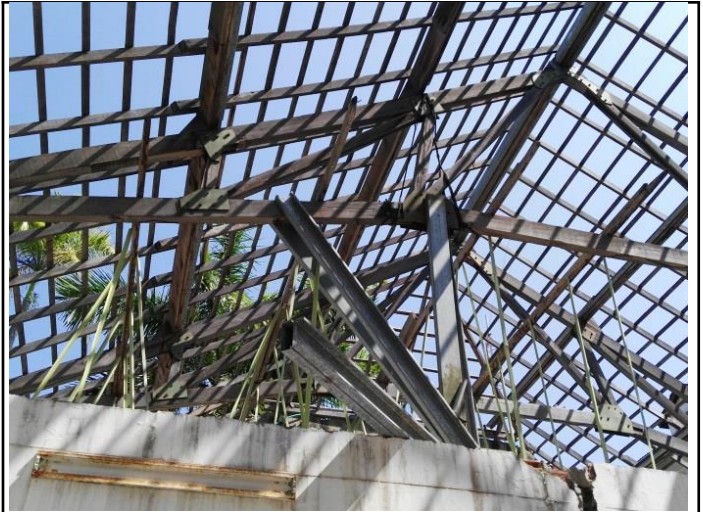
Foto No.	108
Ubicación	Estructura de cubierta

Descripción: Se encuentra presencia de galerías de termitas en cantos de elementos estructurales, principalmente en Tirantes y Alfardas al igual que en elementos no estructurales.

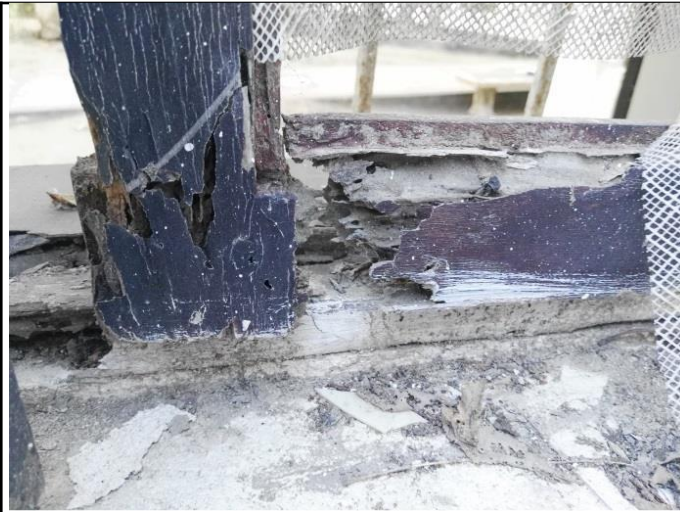
Foto No. 109
 Ubicación Carpintería de madera

Descripción: Afectación y desprendimiento en el material de acabado, debido al desgaste superficial, a causa principalmente, de la presencia de humedad.

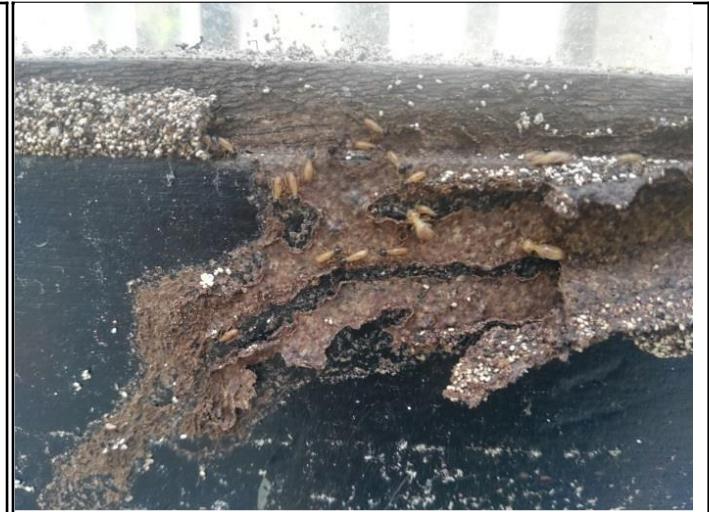
Foto No. 110
 Ubicación Carpintería de madera

Descripción: Crecimiento de organismos vegetales, por falta de cubierta, lo que genera empozamiento de aguas lluvias y concentraciones de humedad.
