Bloque 2 Aula Magna

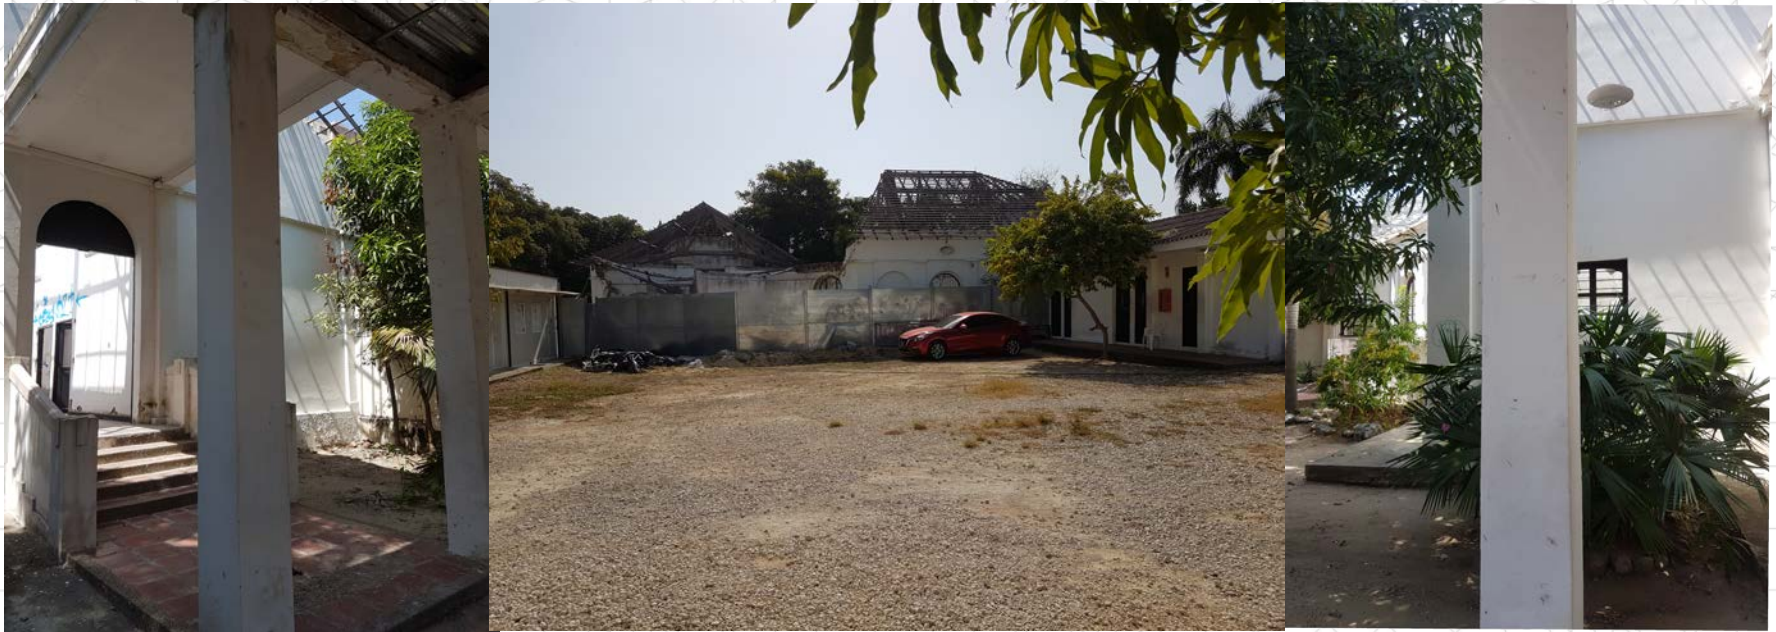
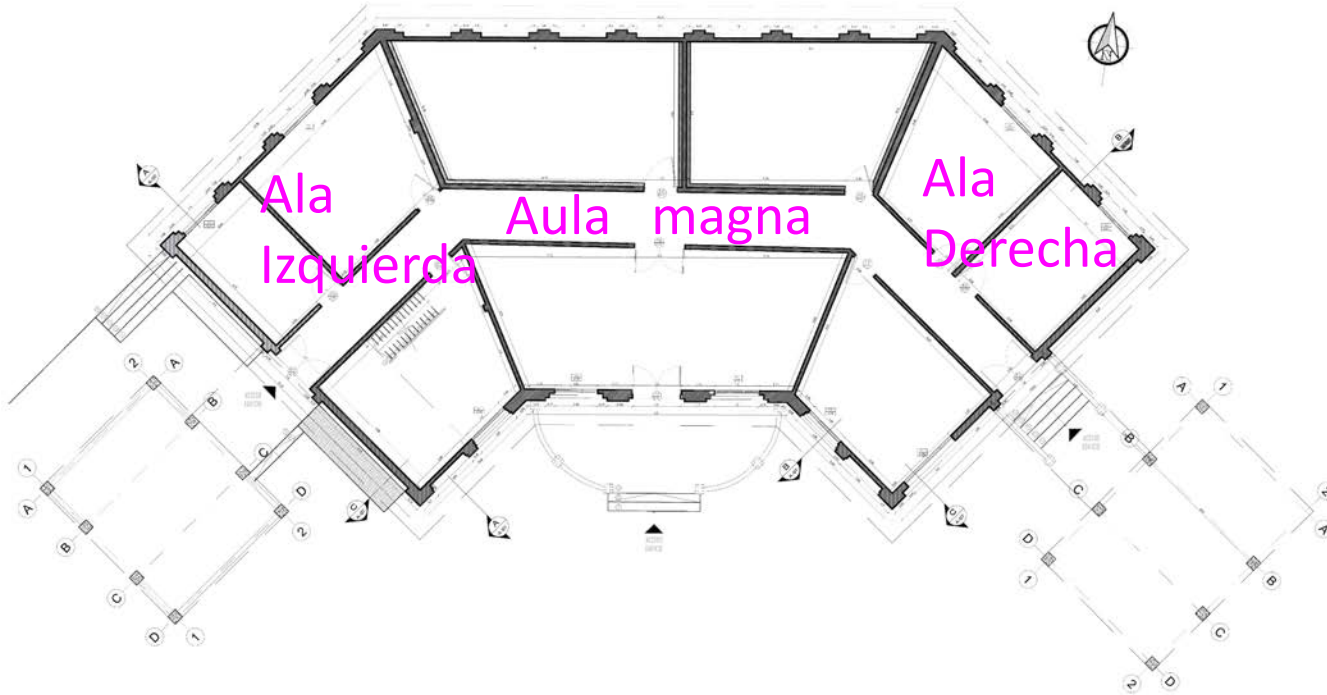
Este espacio se dividió en tres partes que vamos a llamar: ***ala izquierda, aula magna y ala derecha***. Se evidenció un deterioro en general, el predio no cuenta con techo y muchas puertas y ventanas desmontadas o inservibles.
