Bloque 5 Galería

Bloque B5 se divide en tres zonas: galería , talleres y salones

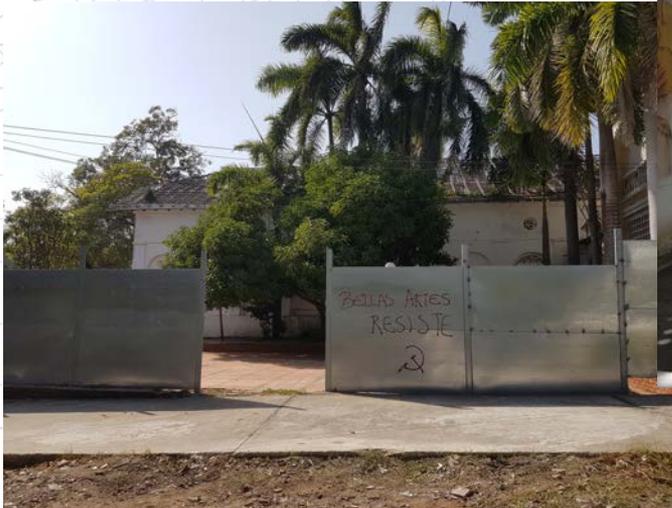
Galería

Este bloque se encuentra sin tejado y se conserva la estructura del techo que lo sostenía, tiene las ventanas que dan hacia el sur selladas. La zona de exposición de cien metros cuadrados aproximadamente sin techo con paredes lisas y pisos lisos. Separados por una pared alta. Seguido de dos áreas de taller y 2 salones.

No hay evidencia de adecuaciones que tomen en consideración el manejo de las resonancias, es un espacio con muchas superficies lisas y debía ser muy reverberante.

Parece que en esta espacio la parte sonora no era una necesidad. Sin embargo se puede sugerir que la galería tenga un aislamiento básico con el exterior por el techo, y ,entre los espacios un aislamiento .

Adecuación acústica : una vez el techo recuperado se pueden colgar unos paneles absorbentes para reducir las resonancias en la galería y talleres.
