"REALIZAR LOS DISEÑOS Y ESTUDIOS TÉCNICOS COMPLEMENTARIOS PARA LA RADICACIÓN EN EL MINISTERIO DEL PROYECTO DE RESTAURACIÓN INTEGRAL DEL CONJUNTO PATRIMONIAL DE BELLAS ARTES DE LA UNIVERSIDAD DEL ATLÁNTICO Y DE ESTA MANERA GENERAR AMBIENTES DE EDUCACIÓN Y FORMACIÓN DE CALIDAD"

FACHADA OESTE Y FACHADA SUR

P-402

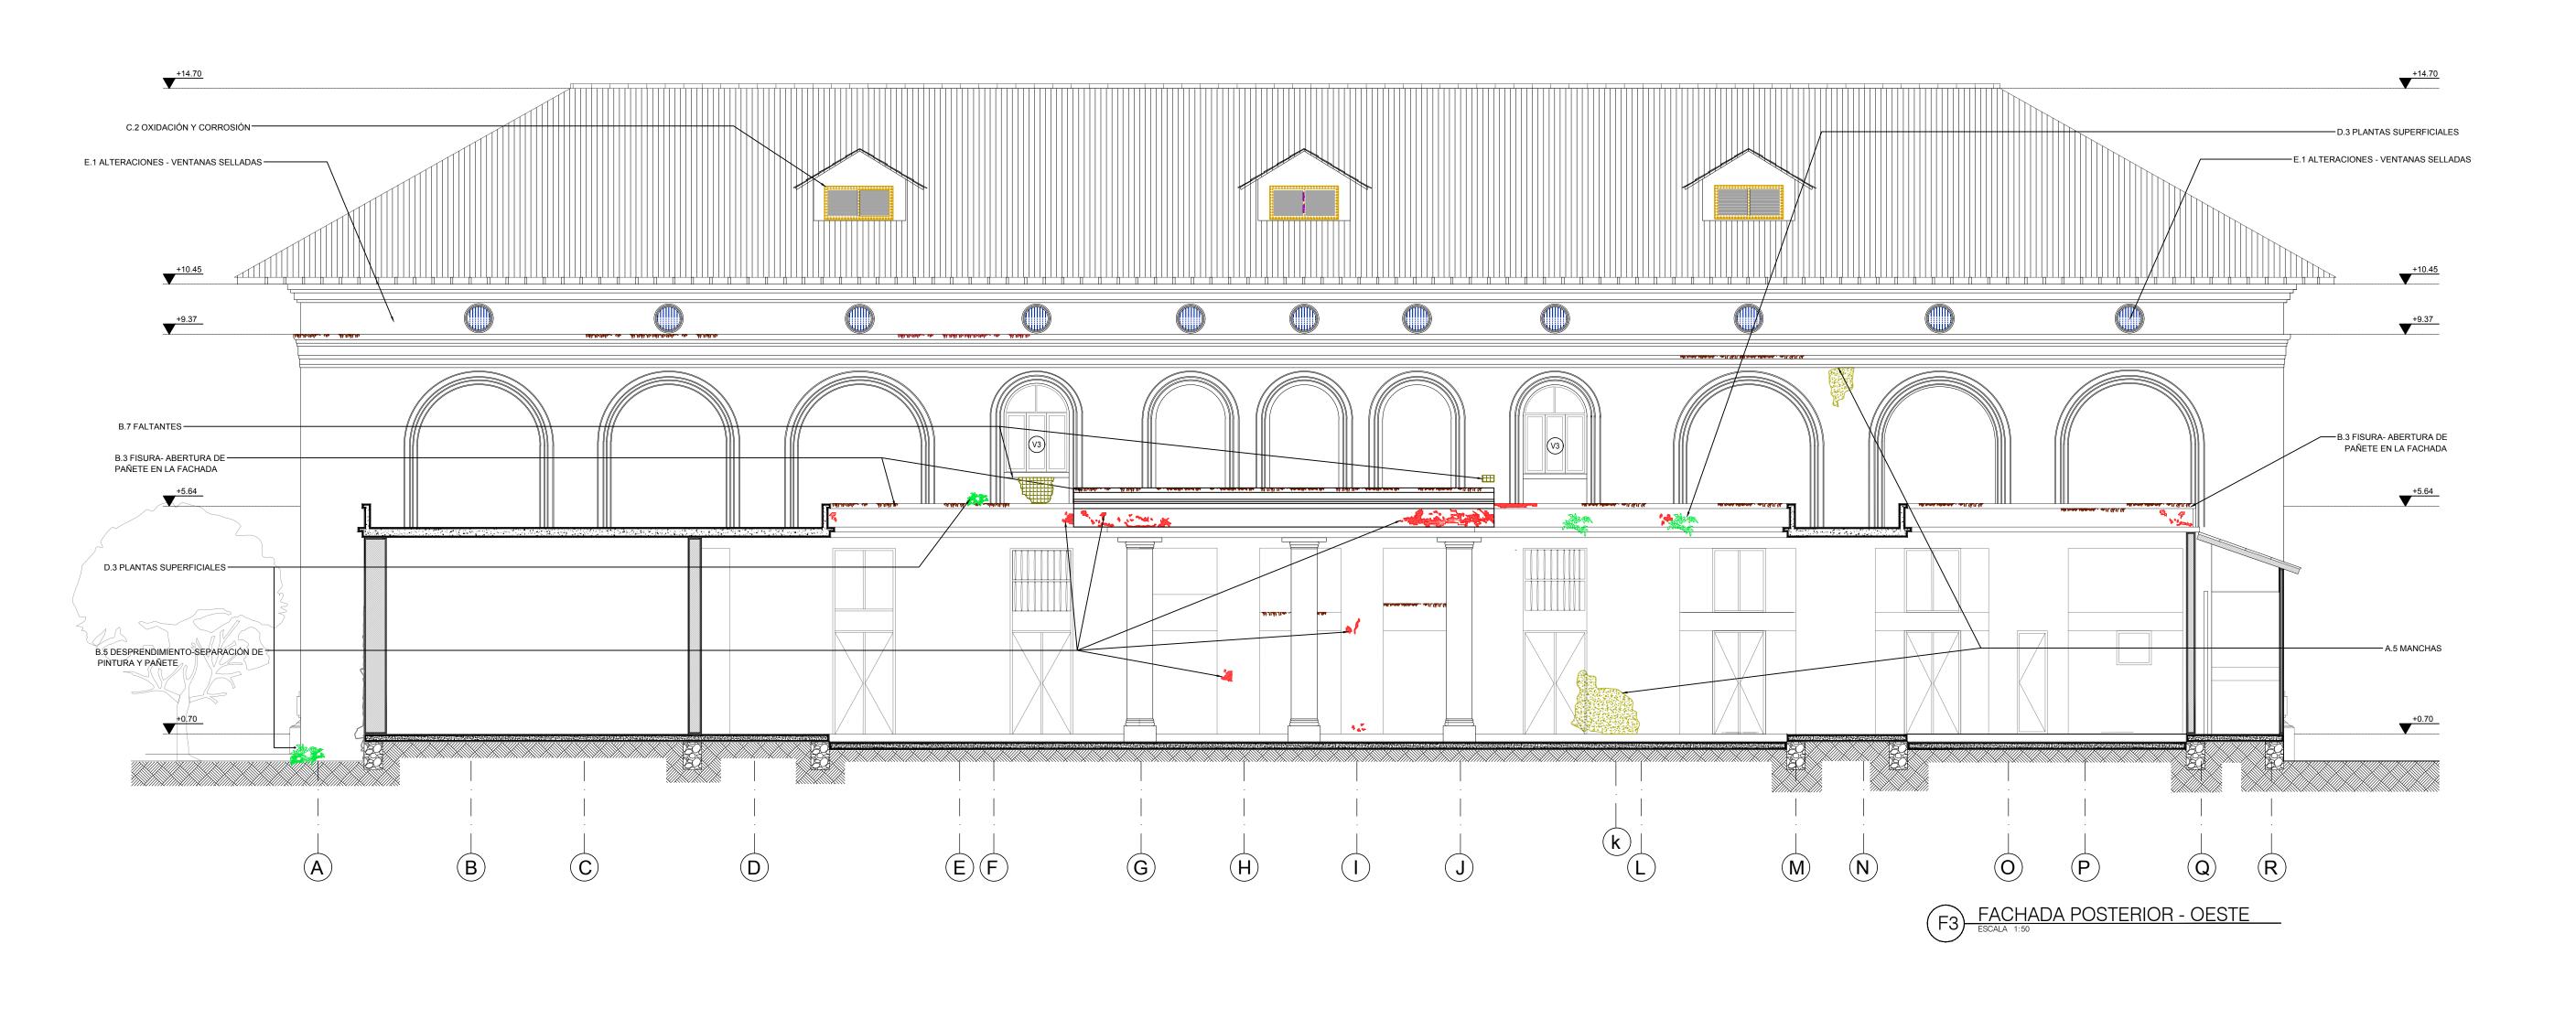
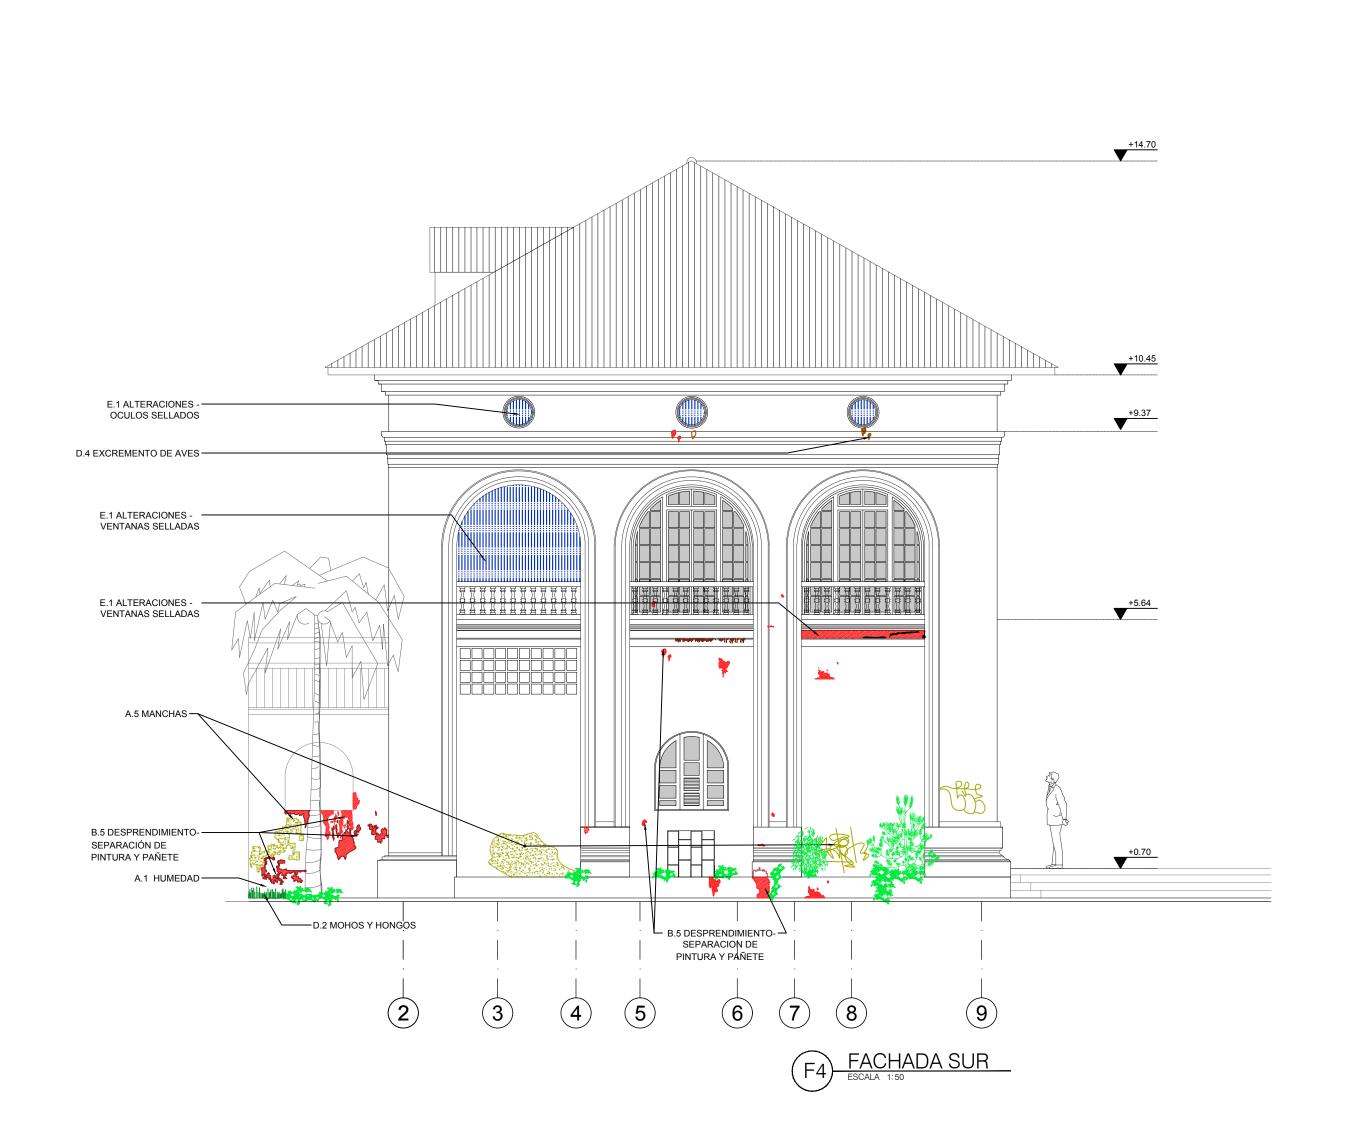
A3.1. Pérdida de material superficial y deterioro por la exposición a la intemperie en caso

A3.3 Desprendimientos debido a afectaciones en el material por procesos de deterioro.

de fachadas, por acción del viento o por desgaste natural.

A3.2. Erosión y desgaste por procesos de humedad.
