“Informe de Habitabilidad de la Escuela Bellas Artes”

EP_EIN_013-EESE011

Elaborado para la Universidad Del Atlántico

Barranquilla, Julio de 2018

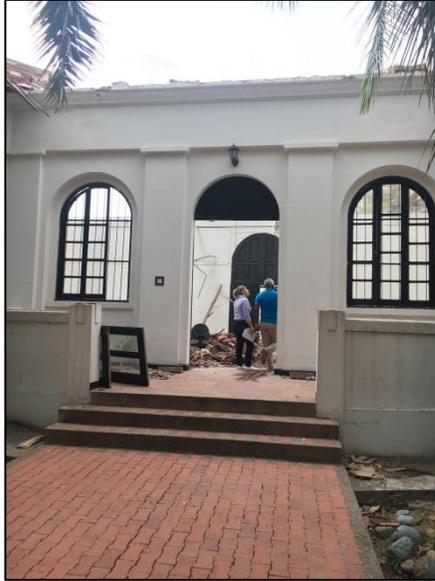
Aproximadamente en Junio del año 2017, la cubierta de la zona central colapsó, arrasando consigo uno de los muros exteriores (muro posterior, el cual aún se encuentra en esta situación). La cubierta de las zonas laterales no se ha caído sin embargo se quitaron las tejas para aligerarla y evitar otro derrumbe.

Imagen No. 7: Bloque B2, zona del derrumbe

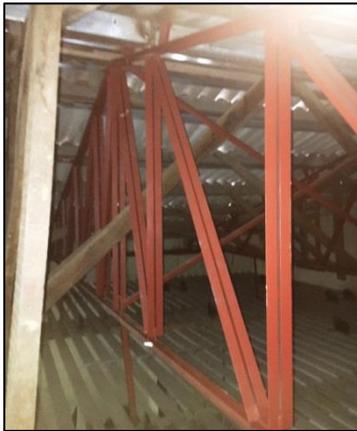
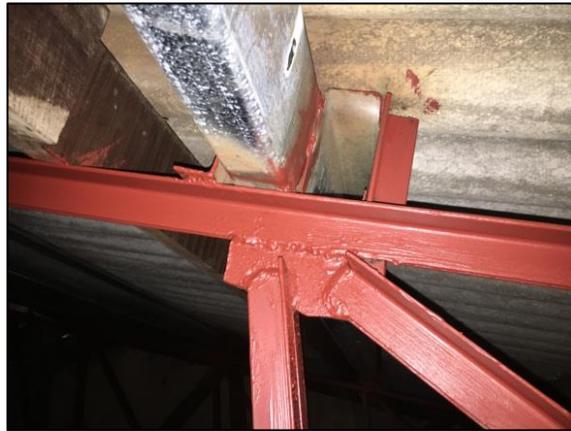
Imagen No. 18: Cercha Escenario – Bloque 1 (Cercha metálicas principales)

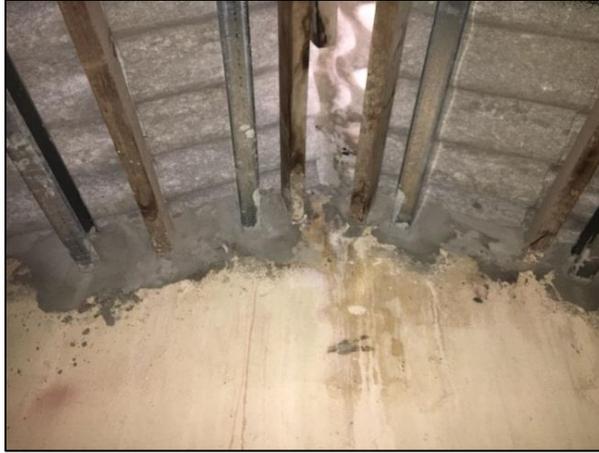
Imagen No. 20: Teatro Zona Cubierta Escenario (Nuevas correas metálicas y correas en madera en desuso)

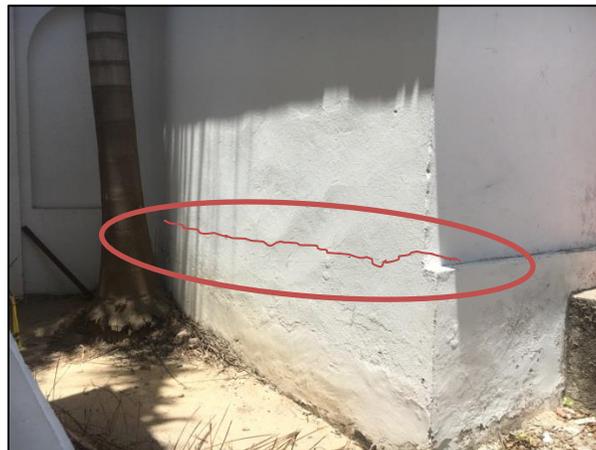
Mientras que en la estructura portante se encontró que las columnas y vigas en el exterior y en la parte superior del edificio presentan fisuras y grietas importantes, que han podido potencializar la corrosión del acero de refuerzo, la cual es evidente debido a la localización del proyecto, la humedad de la ciudad, el poco mantenimiento que se evidencia en la estructura y la presencia de las fisuras que se inducen cuando el acero al

Imagen No. 22: Teatro - Zona de Escenario, fisuras en el exterior de los camerinos.

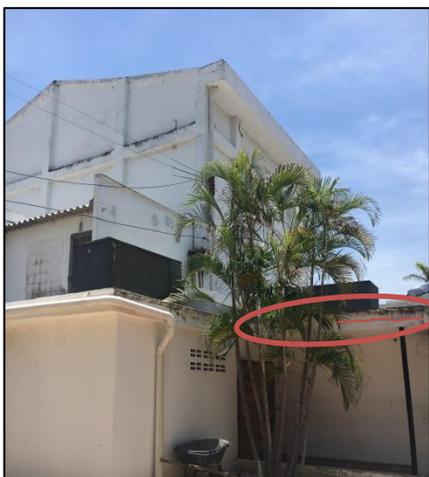
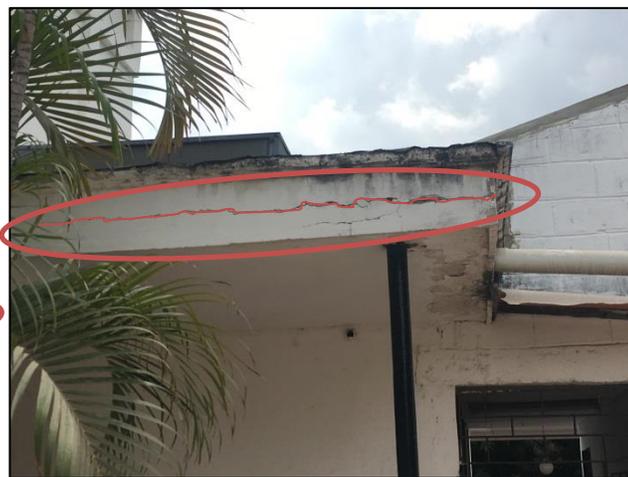
Imagen No. 25: Teatro - Zona de escenario, fisuras en el exterior – Losa del pasillo.

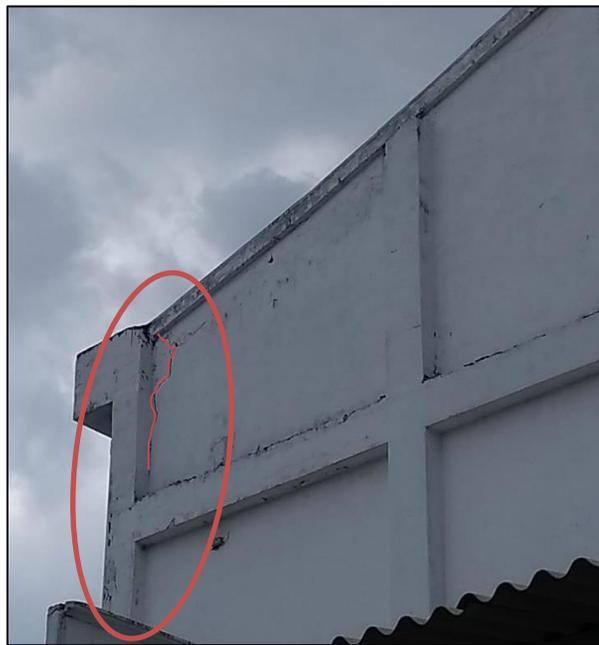
Imagen No. 27: Teatro - Zona de escenario, fisuras en el exterior – Columnas.

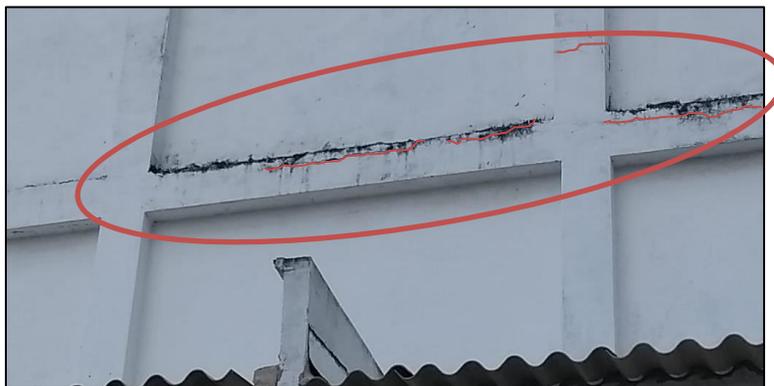
Imagen No. 28: Teatro - Zona de escenario, fisuras en el exterior – Vigas.

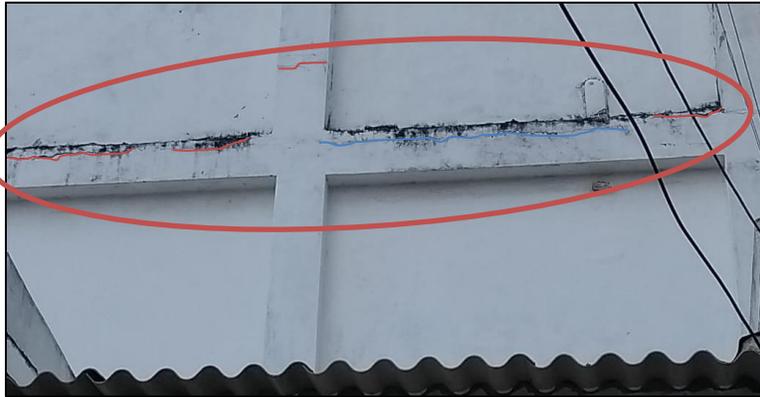
Imagen No. 29: Teatro - Zona de escenario, fisuras en el exterior – Vigas.

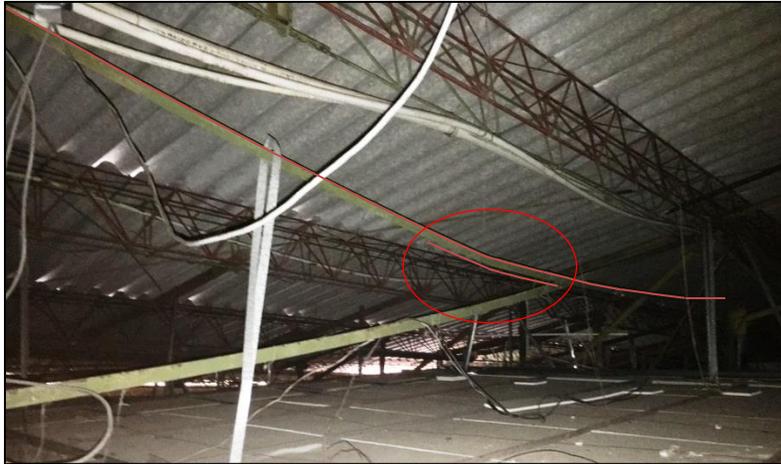
La cercha de la zona de platea (auditorio), además de las cargas estándar o esperadas para una cubierta de este tipo, tiene en términos generales una mayor carga debida al cielo raso que es complejo y pesado, pero puntualmente hay un incremento de carga en sus correas centrales debido a una pasarela metálica que está colgada directamente de éstas; la pasarela es utilizada para el paso de una o dos personas de hasta 120 kilos cada una, que maniobran las lámparas que están dirigidas hacia el escenario y se localizan en la mitad del cielo raso del auditorio o platea. Por otro lado, el 100% de las correas están localizadas aproximadamente en los nodos de la cercha, puesto que por cada nodo, existen dos correas diferentes que aplican la carga a lado y lado de cada nodo como se observa en la Imagen No. 32, también se observó que los elementos de la estructura de cubierta, no están oxidados, ni tienen deformaciones visibles (considerando lo que se pudo observar), excepto en unos elementos diagonales que conectan una cercha con otra, los cuales se ven bastante deformados, ver Imagen No. 31.

Imagen No. 31: Teatro zona cubierta platea – Elementos diagonales que conectan una cercha con la otra.

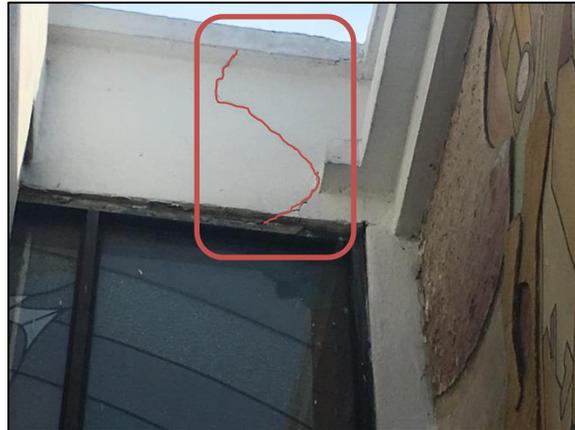
Imagen No. 38: Teatro Zona Lobby – Muros Exteriores Fisurados.

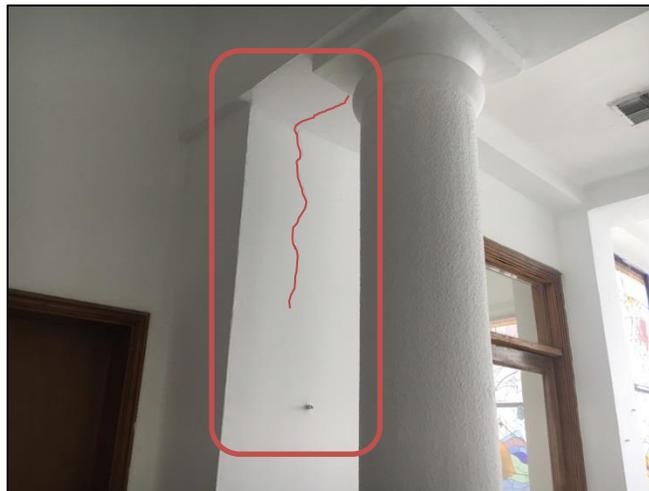
Imagen No. 41: Teatro Zona Lobby – Muros Interiores Fisurados.

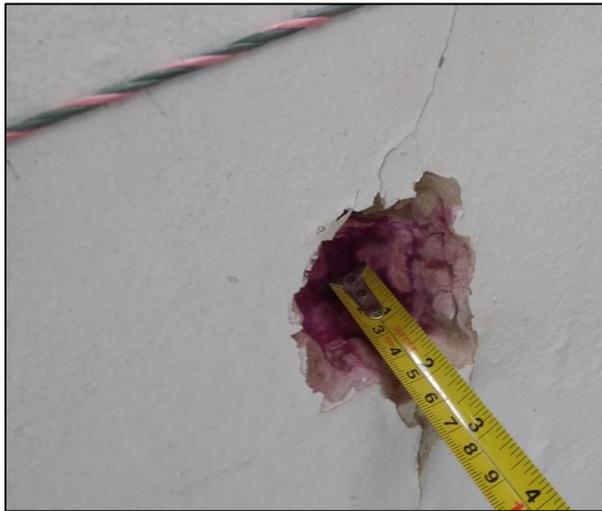
El análisis se dividió entre la zona del looby, la zona de platea (auditorio) y la zona del escenario, iniciando por la zona del looby, continuando con la platea y terminando con el escenario; y así identificar a través de perforaciones, se tomó una muestra en una de las columnas que soportan el lobby, obteniendo un buen resultado en cuanto al estado del concreto y así mismo del acero de refuerzo, dado que el concreto aún guarda un pH básico a 3 cm de profundidad que impide que el acero se corra, lo cual se evidencia en la inspección visual, y al no encontrar acero expuesto, probablemente porque esta zona es relativamente nueva.

Imagen No. 43: Teatro – Ensayos de carbonatación en columnas del looby.

Muestra No.	Localización	Resultados de Carbonatación		Observaciones
		De 3 a 4 cm	A 6 cm	
1	Teatro – Lobby	No carbonatado	N/A	Columna exterior del Teatro (Imagen No. 43). No se revisa a 6 cm, considerando que si el concreto está bien a 3 cm, entonces a 6 cm también lo está.
2	Teatro - Escenario	Carbonatado	Carbonatado	Columna interior del Teatro (Imagen No. 45). La profundidad de la carbonatación ha llegado hasta el acero longitudinal y transversal, lo que indica una alta probabilidad de corrosión.
3	Teatro - Escenario	Carbonatado	No carbonatado	Columna interior del Teatro (Imagen No. 46). La profundidad de la carbonatación no ha alcanzado el acero de refuerzo longitudinal, pero se acerca al refuerzo transversal, por esto, es necesaria su intervención.

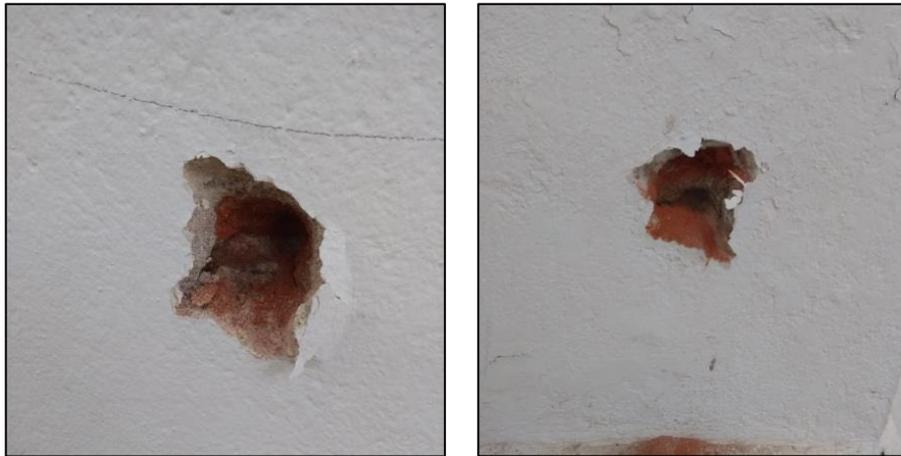
Mientras que al analizar el material de las columnas que soportan la cubierta de la platea, se encontró que están conformadas por ladrillo cocido y en cuanto a esto, no aplican los ensayos de caracterización, pues no tienen refuerzo y tampoco concreto.

Imagen No. 44: Teatro – Ensayos en columnas perimetrales de la zona de platea (auditorio).

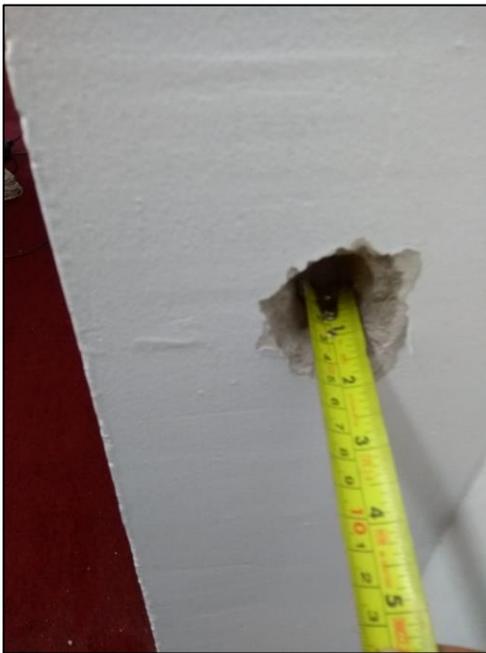
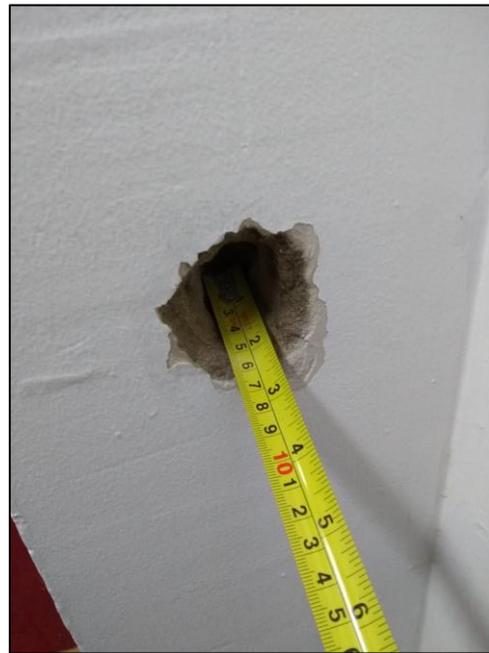
Imagen No. 45: Ensayos en columnas perimetrales de la zona del escenario – Muestra No.2 del Teatro

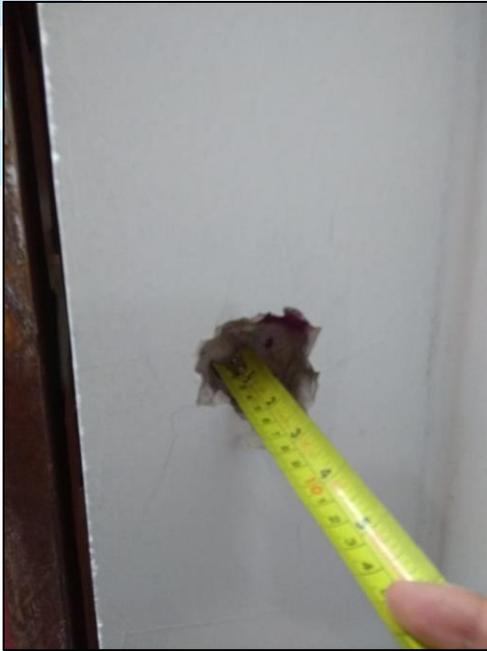
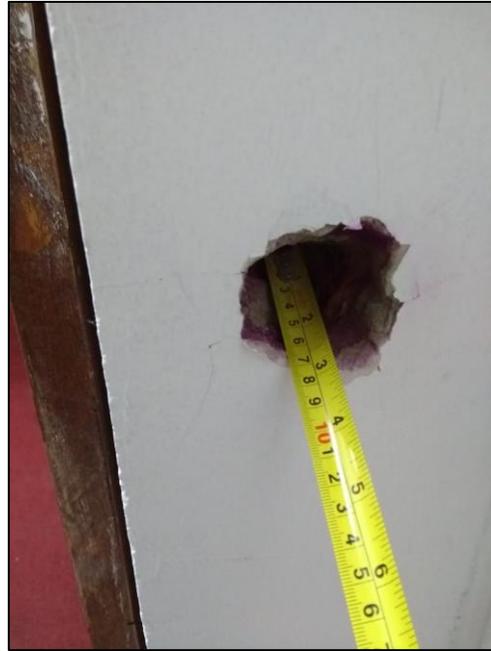
Imagen No. 46: Ensayos en columnas perimetrales de la zona del escenario – Muestra No.3 del Teatro

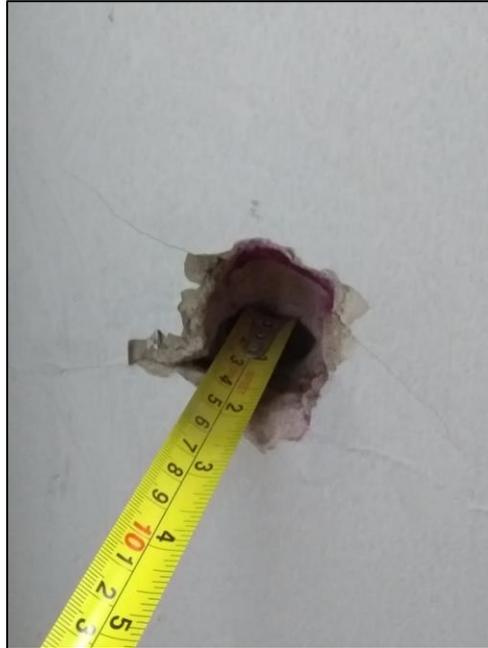
Imagen No. 47: Ensayos en columnas perimetrales de la zona del escenario – Muestra No.4 del Teatro a 4.5 cm de profundidad

4	Teatro - Escenario	Con un pH muy bajo, prácticamente carbonatado	No se realizó	Columna interior del teatro (Imagen No. 47). No se realizó a 6 cm la prueba, dado que a 3 cm, marcó un tono rosado muy tenue, que indica que a 6 cm lo más probable es que se encuentre en buen estado.
5	Teatro - Escenario	Carbonatado	Carbonatado	Columna interior del Teatro (Imagen No. 48). A 3 cm en el borde del agujero la fenolftaleína marcó, sin embargo solo fue en el borde como se observa las fotos, y por ello se profundizó más, no obstante, el resultado no varió, solo el borde marcó presencia de alcalinidad, probablemente por alguna reparación.
6	Teatro - Escenario	Carbonatado	No carbonatado	Columna interior del Teatro (Imagen No. 49). La profundidad de la carbonatación no ha alcanzado el acero de refuerzo

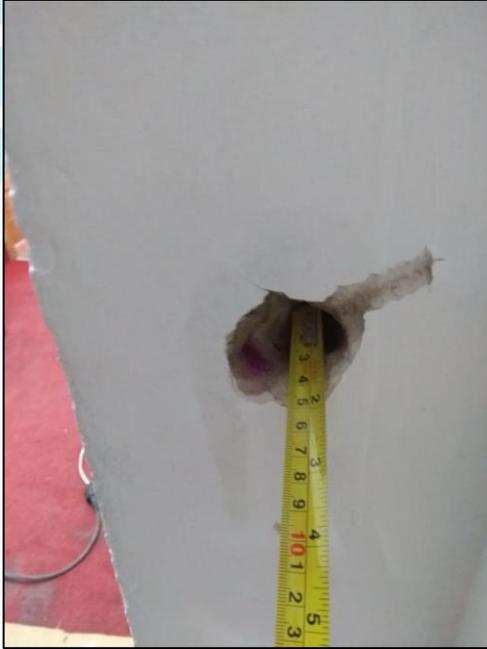
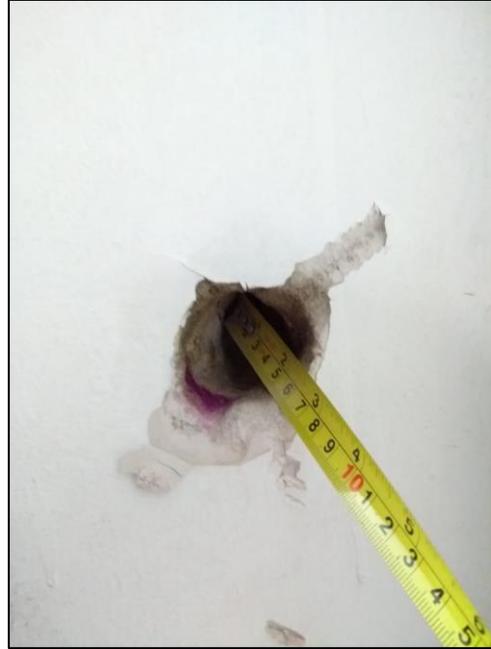
Imagen No. 48: Ensayos en columnas perimetrales de la zona del escenario – Muestra No.5 del Teatro

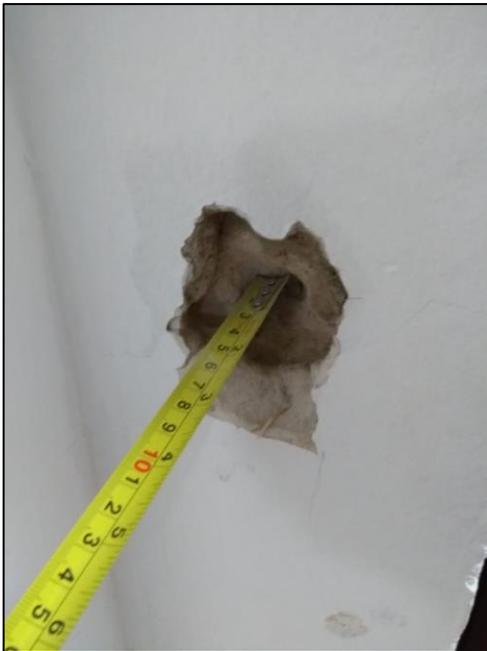
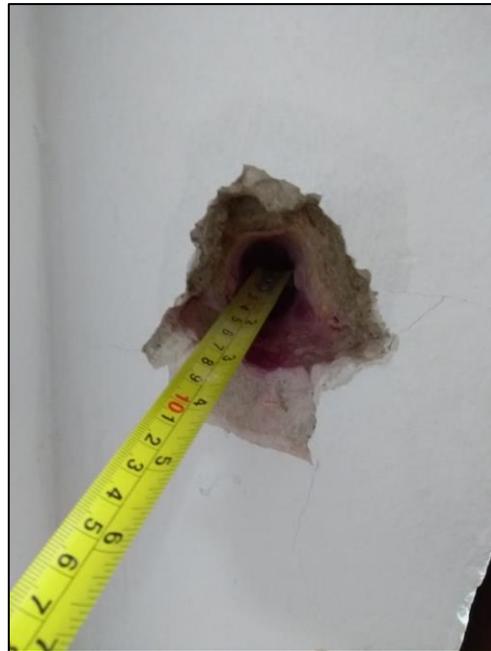
Imagen No. 49: Ensayos en columnas perimetrales de la zona del escenario – Muestra No.6 del Teatro

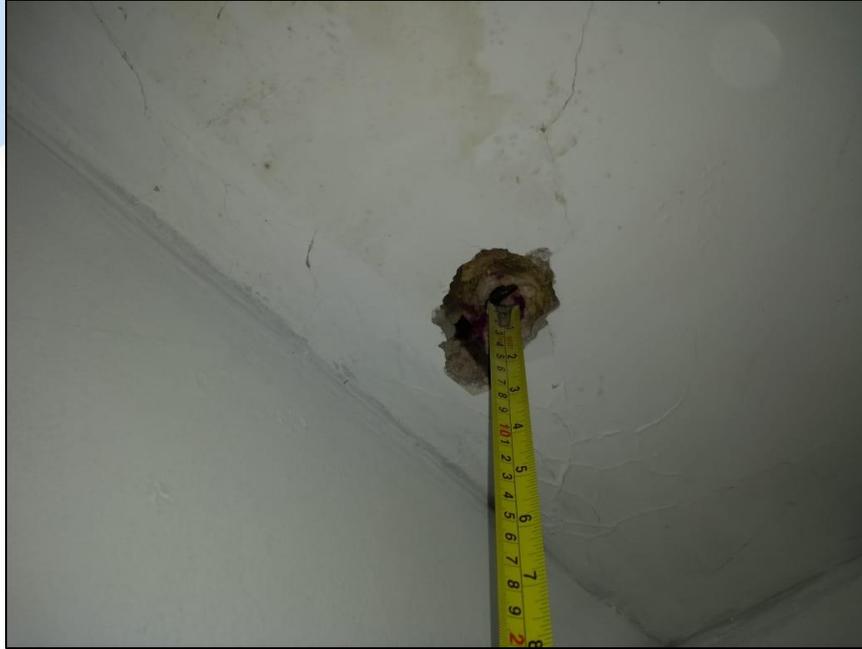
Imagen No. 50: Ensayos en losa de la zona del escenario – Muestra No.7 del Teatro

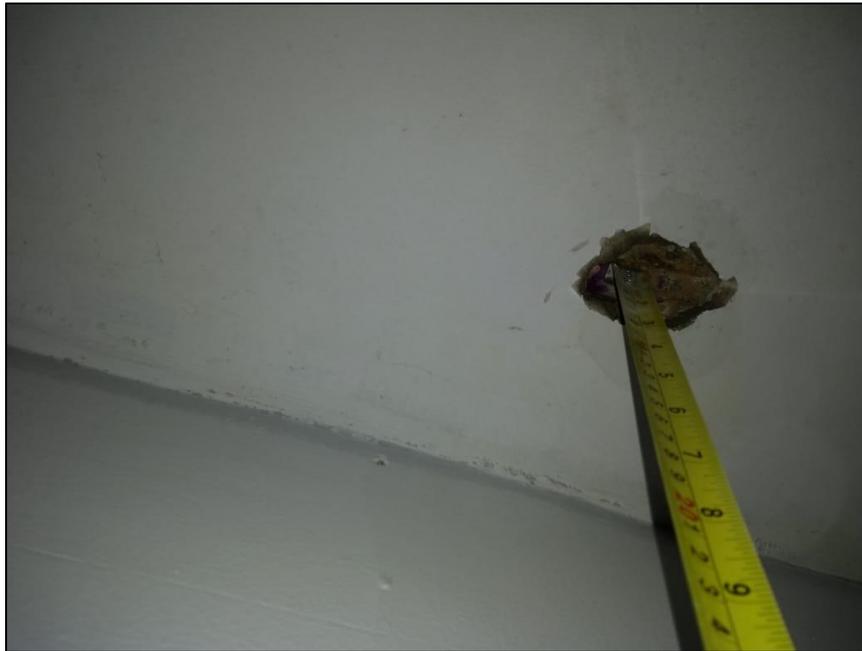
Imagen No. 51: Ensayos en losa de la zona del escenario – Muestra No.8 del Teatro

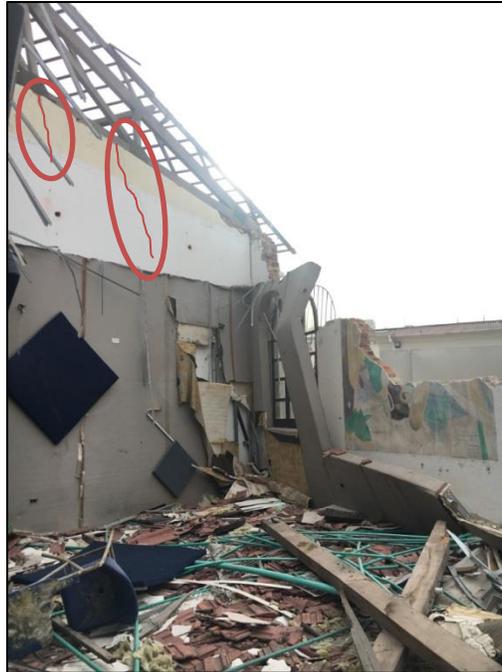
Según los antecedentes históricos, se conoce que el muro fue construido para el año 1940 y que ha tenido mantenimiento muy pobre, viéndose afectado por las acumulación de aguas después de una temporada larga de fuertes lluvias. En cuanto a la cubierta, años atrás se habían realizado reforzamientos de la madera (uniones con platinas y pernos), vigas y reparación de grietas, no obstante el sobrepeso, debido a la acumulación de agua sobre la cubierta generó una compresión adicional sobre el muro, produciendo efectos de pandeo que los muros en ladrillo cocido no son capaces de resistir, llevándolo al desplome.

Imagen No. 52: Colapso de salones de música – Bloque B2

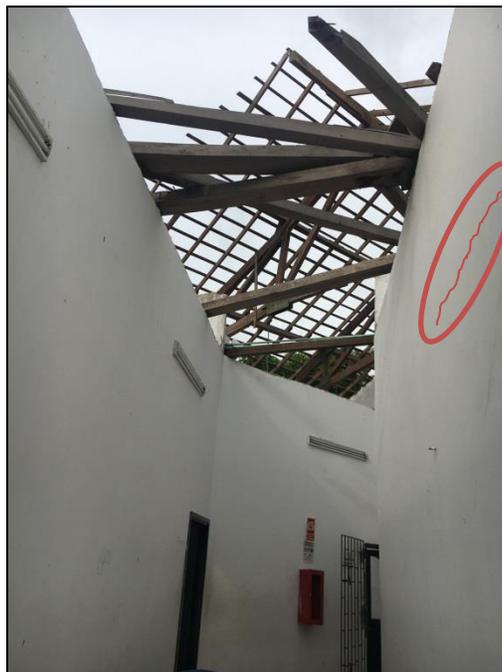
Imagen No. 53: Colapso de salones de música – Bloque B2

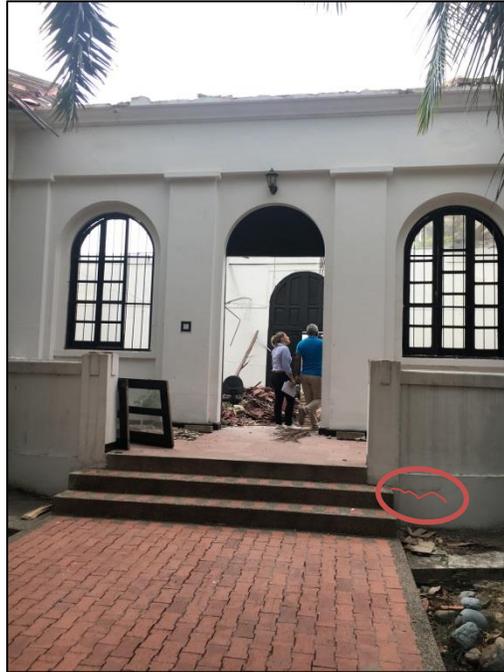
Imagen No. 54: Colapso de salones de música – Bloque B2

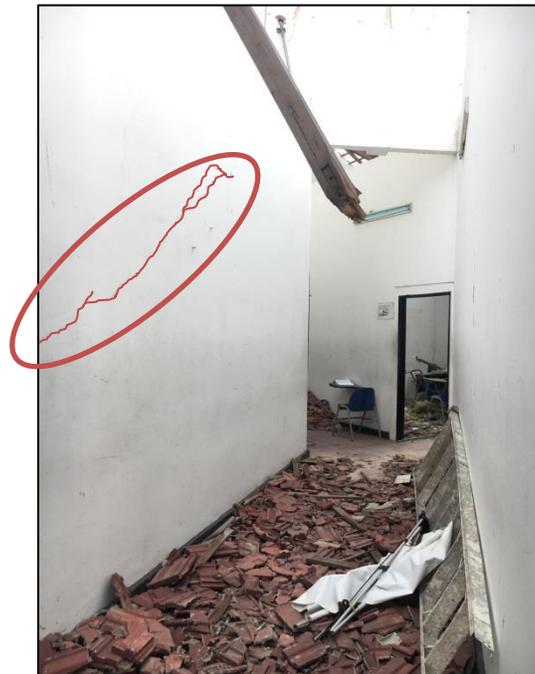
Imagen No. 55: Escombros de salones de música – Bloque B2

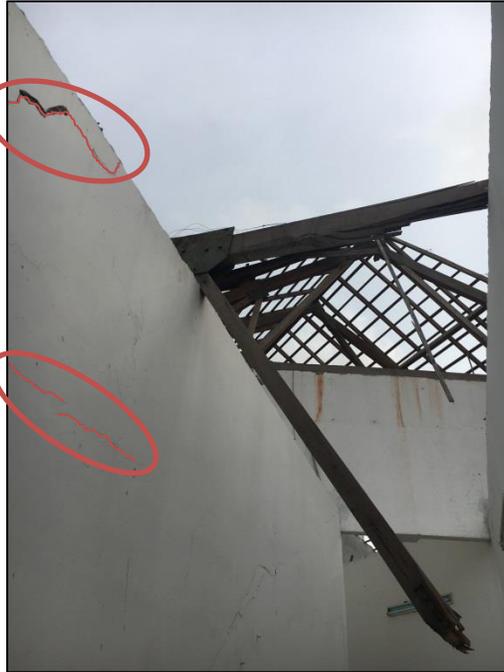
Imagen No. 56: Cubierta colapsada y muros fisurados de salones de música – Bloque B2

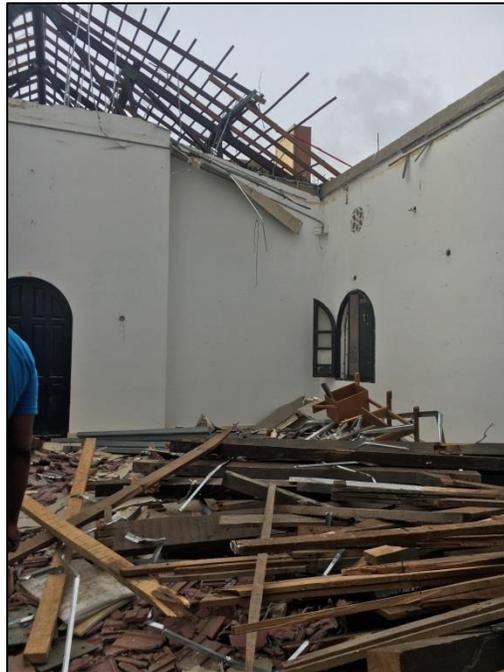
En el mes de marzo del año 2018, colapsó parte de la cubierta de este bloque, por ello se inició la investigación preliminar donde se evidenció que la falla se dio en los elementos principales de la cercha: el cordón inferior, y en el superior y en algunos puntos en donde fallaron los elementos pero en la zona de la conexión, así como también se observan fallas en la viga de confinamiento superior (ver imágenes); los muros a pesar de permanecer en pie, están fisurados, algunos con fallas de corte a 45° y que son pasantes, otros podrían repararse y mantenerlos; por esto, es importante dejar claridad que mediante este informe se desea salvar

Imagen No. 61: Escombros de cubierta de bloque Pedro Biava – Bloque B3

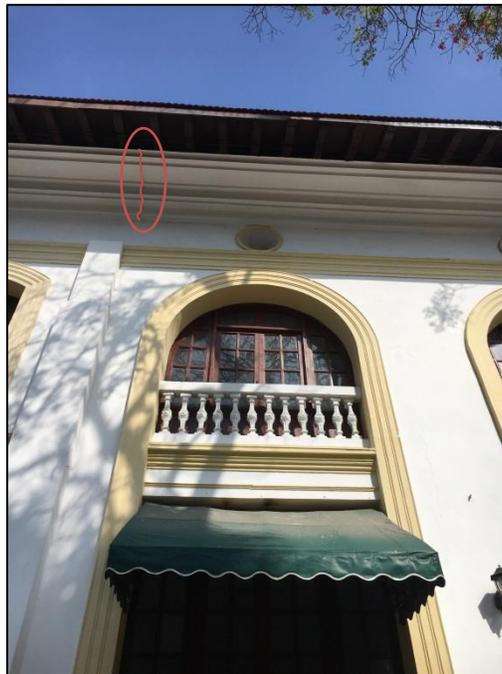
Esta estructura, bajo una inspección visual se ve en buen estado a pesar de su antigüedad, aunque en algunas zonas del edificio se observan algunas fisuras que pueden deberse a posibles asentamientos, debidos a la presencia de humedad en el suelo de cimiento que después de una investigación más exhaustiva se encontró que se debía a una tubería rota.

Imagen No. 65: Alfajía fisurada – Bloque B4 – Museo

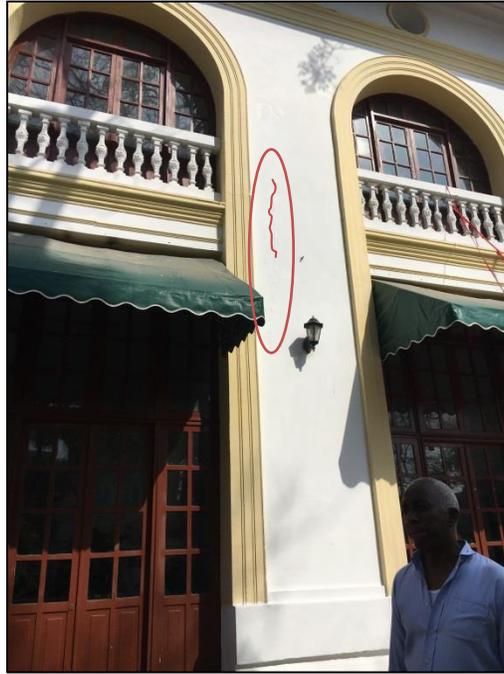
Imagen No. 66: Muro fisurado – Bloque B4 – Museo

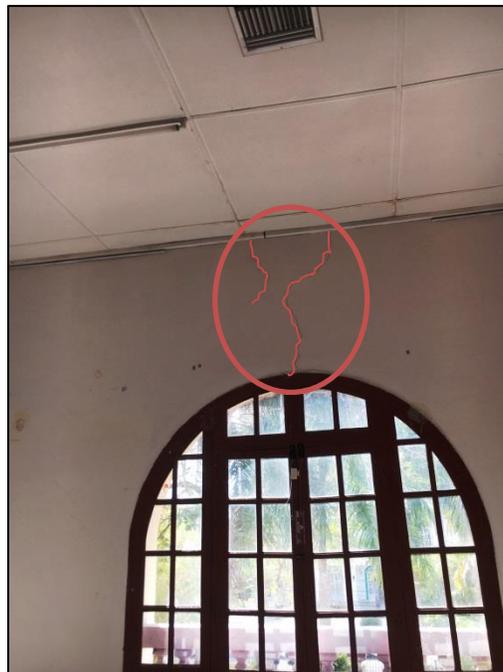
Imagen No. 69: Muro fisurado – Bloque B4 – Museo

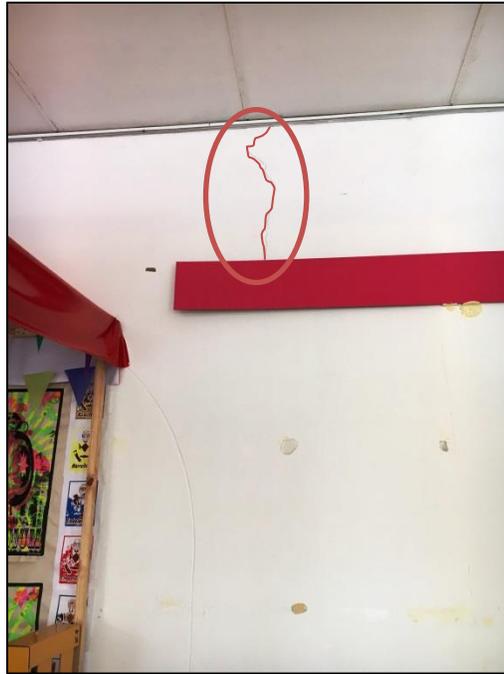
Imagen No. 70: Muro fisurado – Bloque B4 – Museo

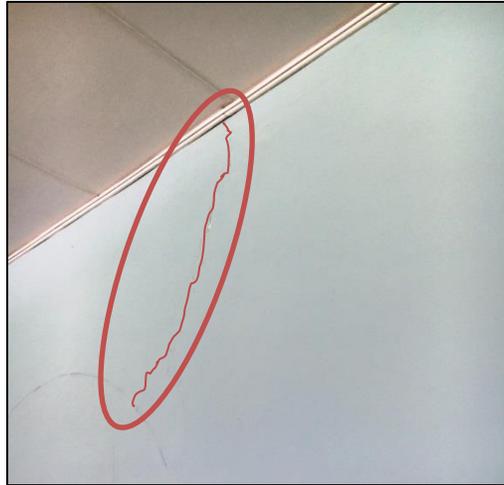
Imagen No. 72: Muro fisurado – Bloque B4 – Museo

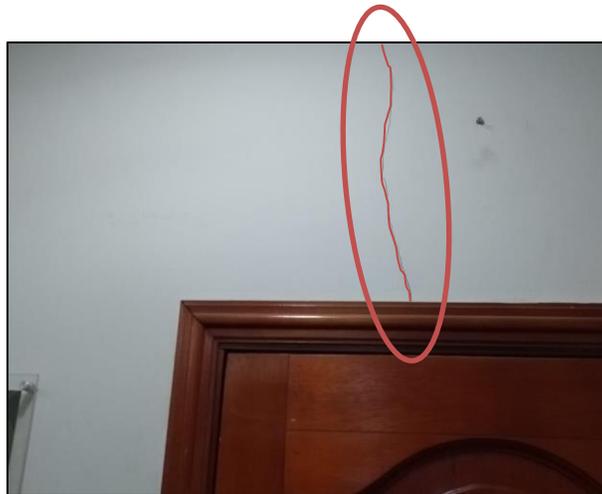
Imagen No. 73: Muro fisurado – Bloque B4 – Museo

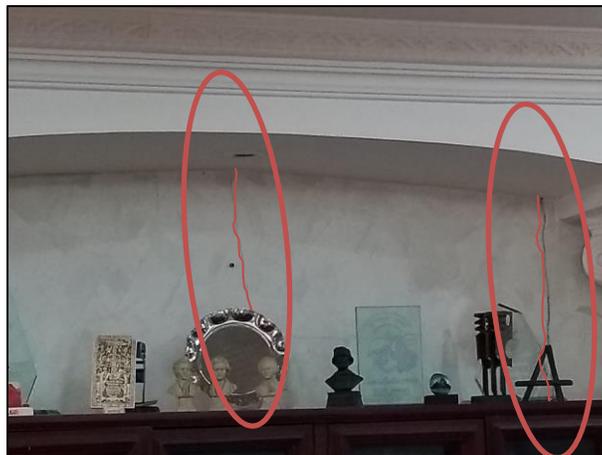
Imagen No. 74: Muro fisurado – Bloque B4 – Museo

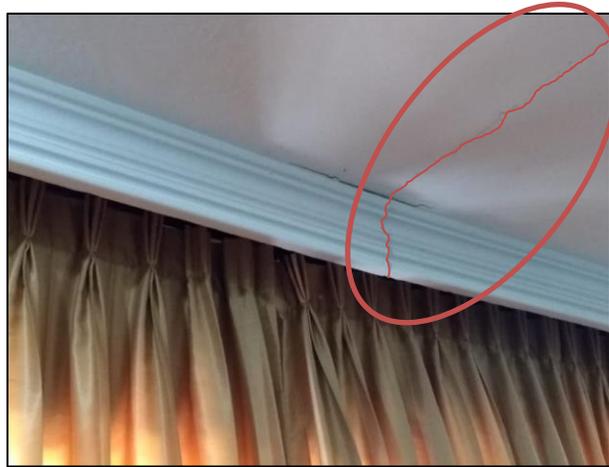
Imagen No. 75: Alfajía y losa fisurada – Bloque B4 – Museo

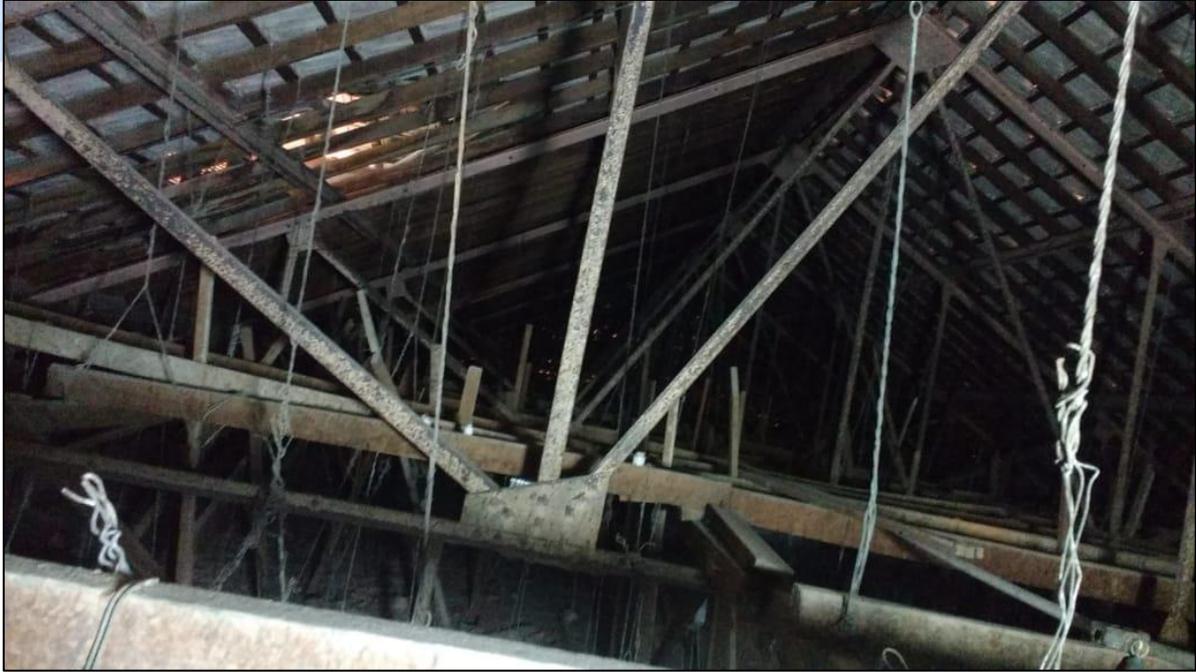
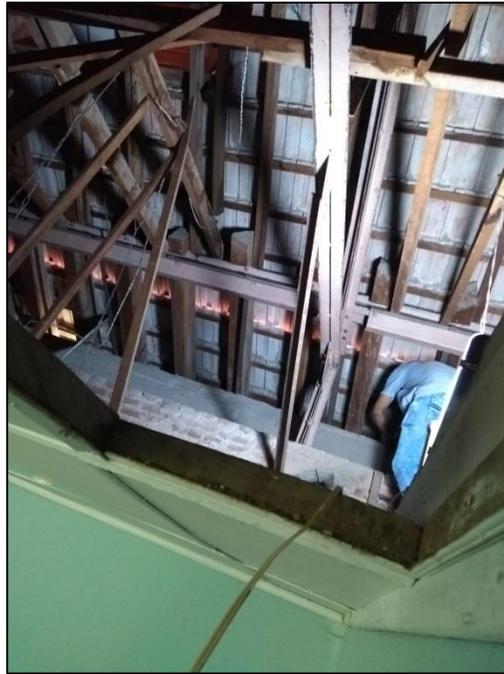
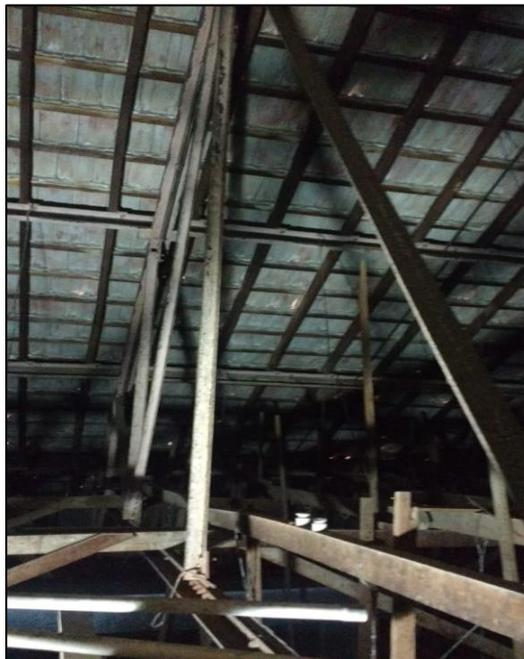
De acuerdo al levantamiento realizado, se encontró que existen correas que se apoyan en algunos de los tramos del cordón superior y no en los nodos, como se muestra en la figura No. 16, lo cual resulta en una inconsistencia entre el planteamiento del diseño de una cercha y su construcción; también se puede anotar que al observar los elementos de la estructura de cubierta, no se observa oxidación ni deformaciones visibles.

Imagen No. 77: Cerchas del bloque B4 – Museo

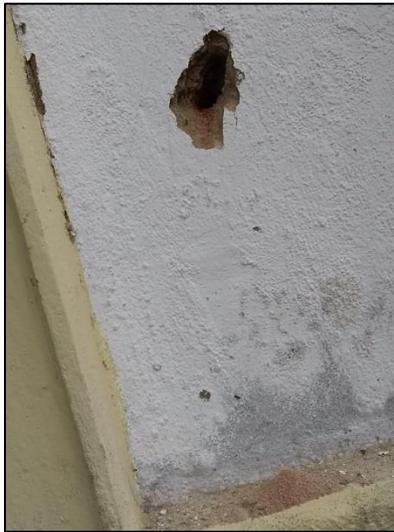
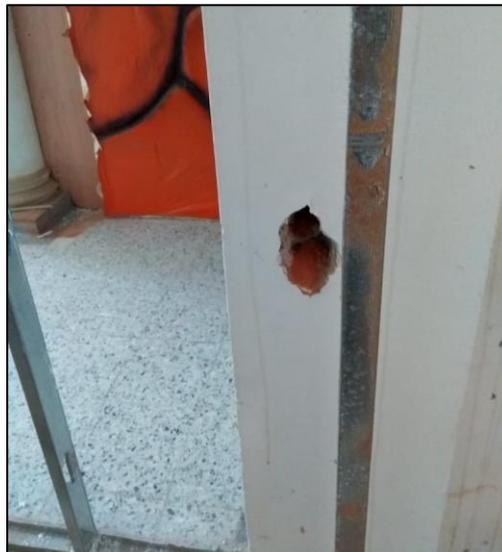
Para determinar con mayor certeza el estado de la estructura y los materiales que constituyen las columnas que se aprecian en el levantamiento, se realizaron pruebas y se encontró que las columnas que sostienen esta estructura son en ladrillo cocido sin ningún refuerzo (ver las siguientes imágenes).

Imagen No. 81: Ensayos en columnas del bloque B4 – Museo

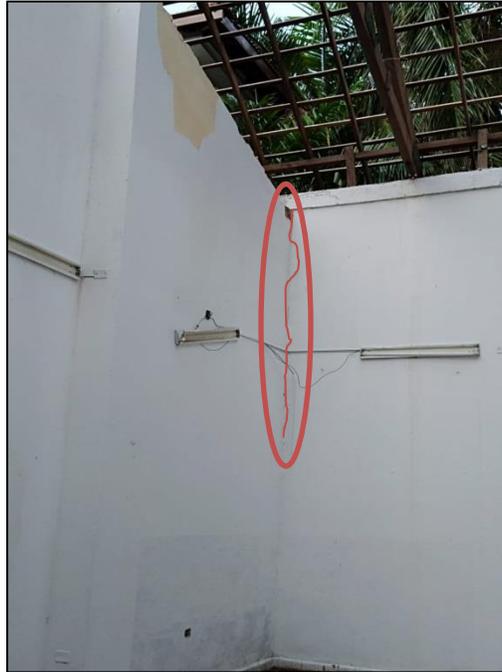
Imagen No. 86: Muros fisurados del bloque B5 – Galería

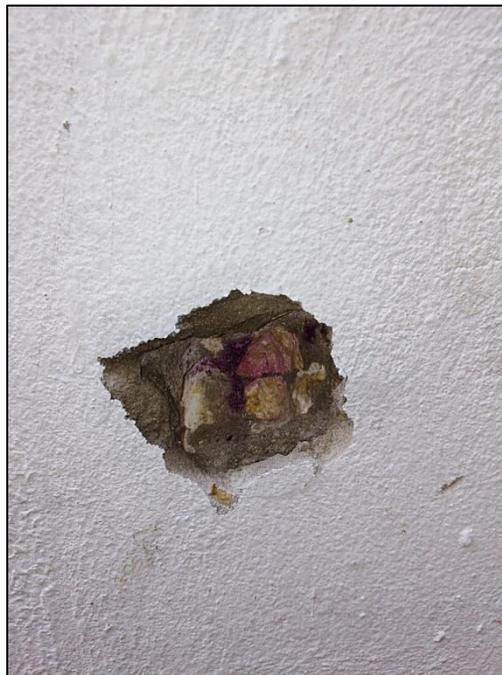
Imagen No. 106: Bloque B8 – Ensayo de carbonatación a 6 cm – Muestra #1.

Muestra No.	Localización	Resultados de Carbonatación		Observaciones
		De 3 a 4 cm	A 6 cm	
1	Columna de esquina posterior	Carbonatado	No carbonatado en un 30%	Columna exterior del bloque B8 (Imágenes No. 105 y 106). La profundidad de la carbonatación ha llegado hasta el acero longitudinal y transversal, lo que indica una alta probabilidad de corrosión.
2	Columna de esquina posterior	Carbonatado	No carbonatado	Columna exterior del bloque B8 (Imágenes No. 107 y 108). La profundidad de la carbonatación ha llegado hasta 3 cm, lo que indica que se debe realizar la reparación con urgencia antes de que avance hasta el refuerzo.

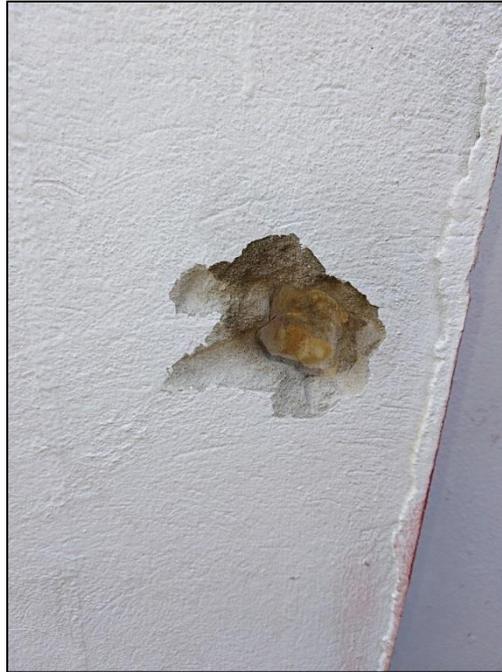
Imagen No. 107: Bloque B8 – Ensayo de carbonatación a 3 cm – Muestra #2.

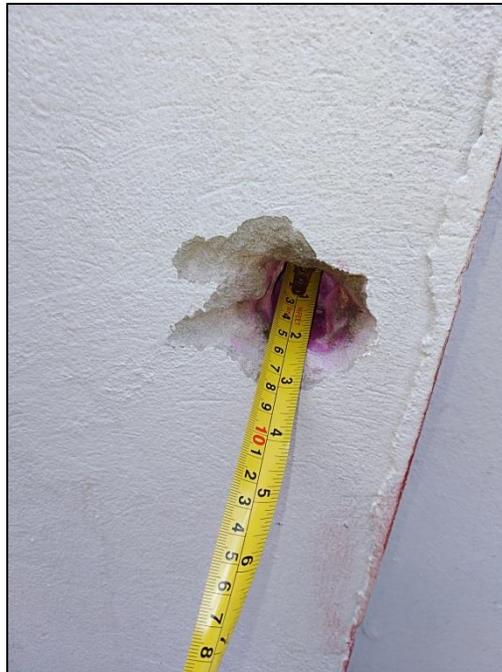
Imagen No. 108: Bloque B8 – Ensayo de carbonatación a 6 cm – Muestra #2.

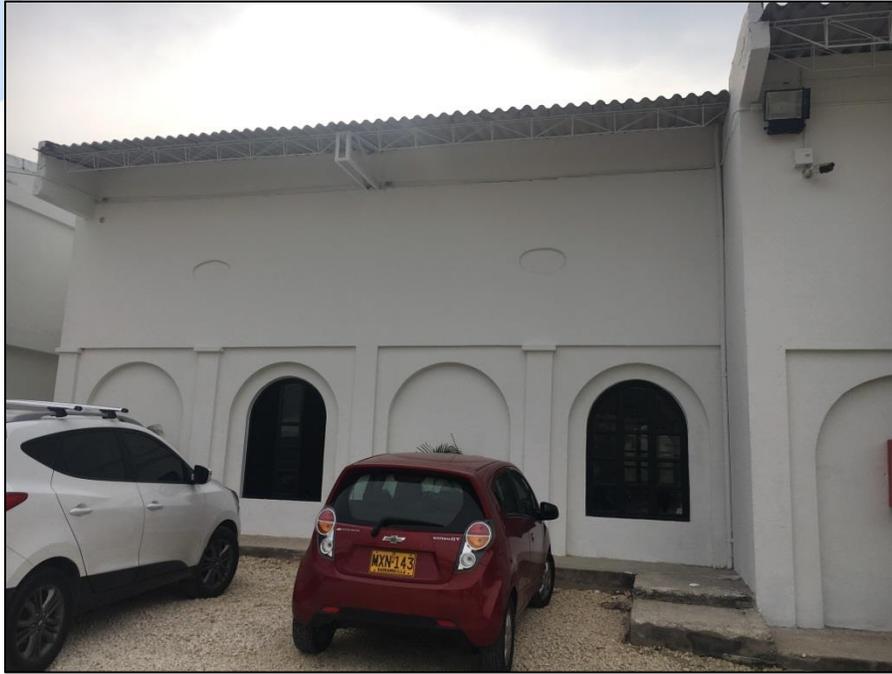
Imagen No. 109: Bloque B9 – Fachada.

- ✓ La estructura portante resistente se constituye de pórticos de concreto resistentes a momento sin diagonales.
- ✓ Los pórticos en su apariencia y superficie parecen estar bien, no se ve acero expuesto, algunas fisuras pequeñas, no obstante, se deben realizar los ensayos para calificar el concreto.

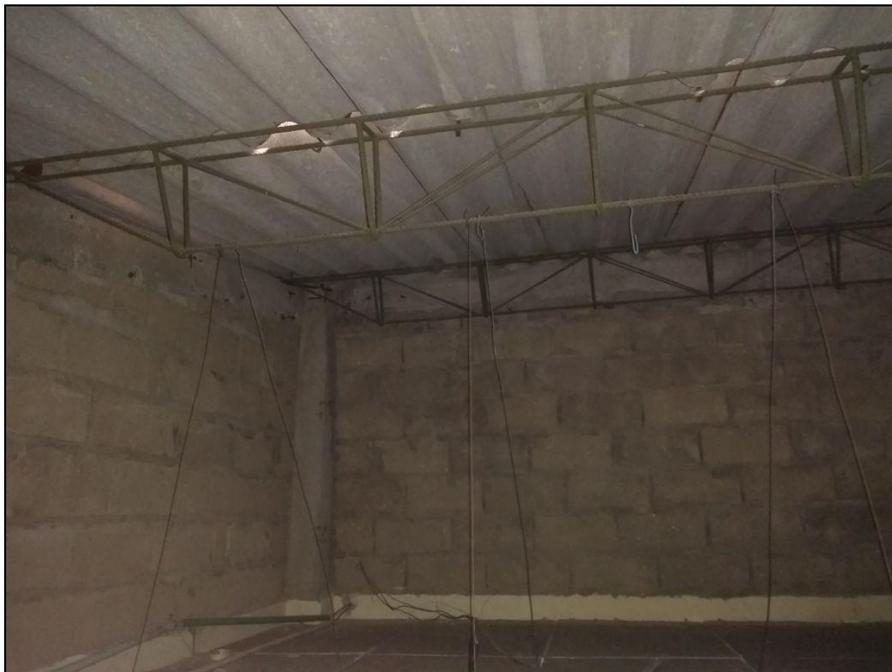
Imagen No. 112: Bloque B9 – Correas tipo joist de salones de arte dramático.

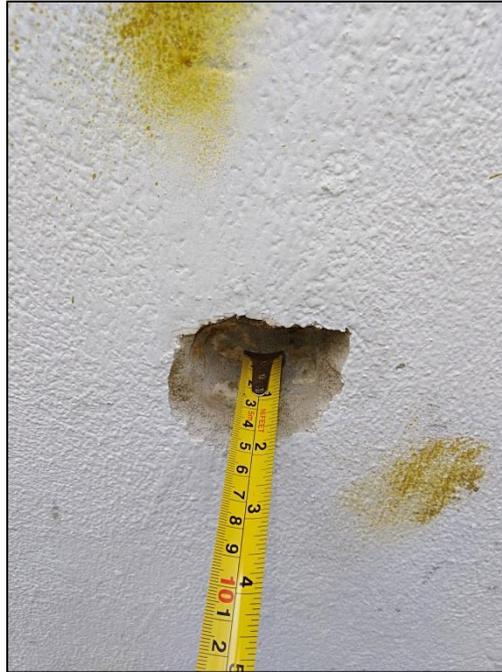
Imagen No. 114: Ensayos de carbonatación en columnas a 3 cm – Muestra #1 – Bloque B9

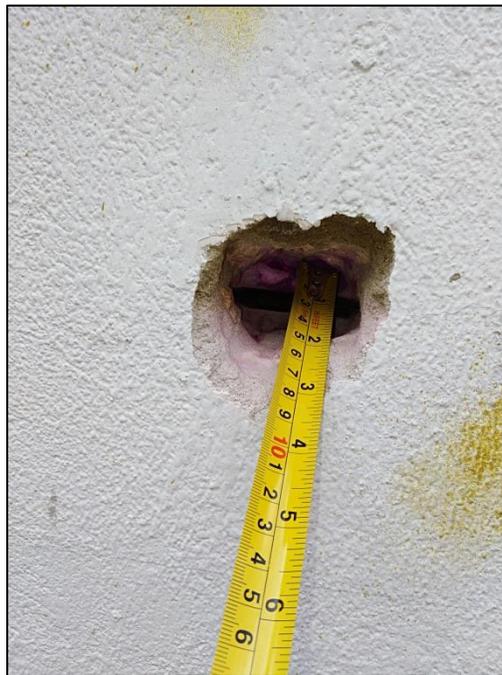
Imagen No. 115: Ensayos de carbonatación en columnas a 6 cm – Muestra #1 – Bloque B9

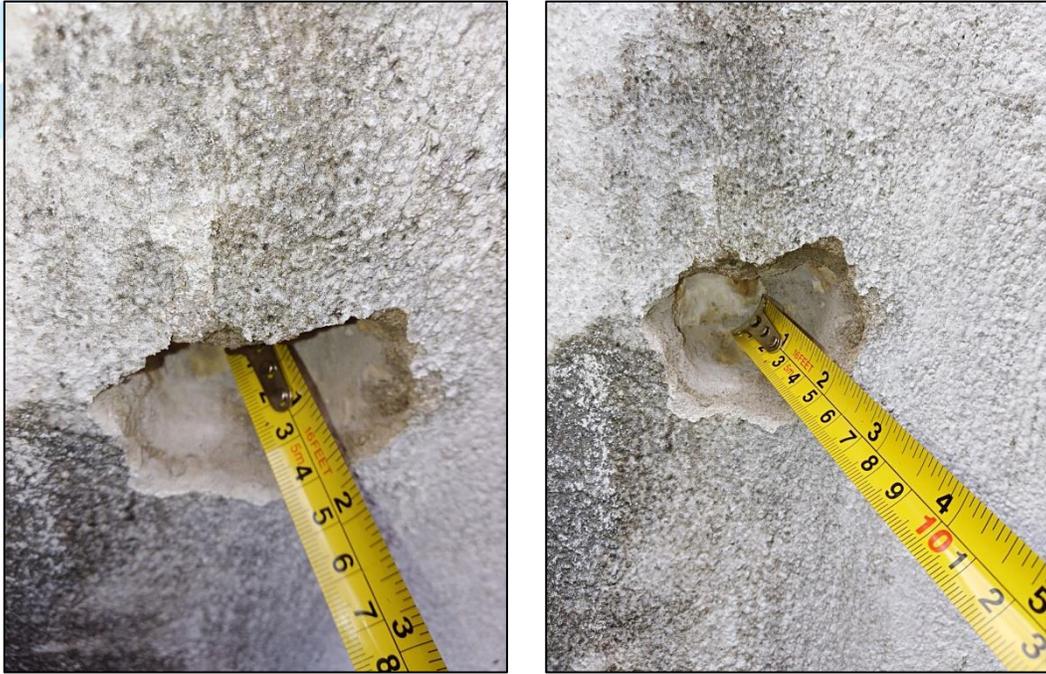
Imagen No. 116: Ensayos de carbonatación en columnas a 3 cm – Muestra #2 – Bloque B9

esto, es necesaria su intervención.
2	Columna exterior	Carbonatado	No Carbonatado	Columna exterior de la fachada posterior del bloque B9 (Imágenes No. 116 y 117). La profundidad de la carbonatación no ha alcanzado el acero de refuerzo longitudinal, pero se acerca al refuerzo transversal, por esto, es necesaria su intervención.
3	Columna exterior	Carbonatado	No carbonatado	Columna exterior de la fachada posterior del bloque B9 (Imagen No. 118). La profundidad de la carbonatación no ha alcanzado el acero de refuerzo longitudinal, pero se acerca al refuerzo transversal, por esto, es necesaria su intervención.

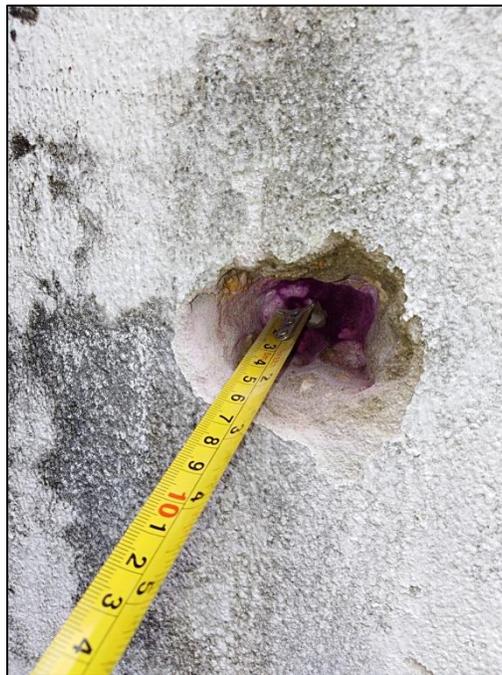
Imagen No. 117: Ensayos de carbonatación en columnas a 6 cm – Muestra #2 – Bloque B9
