“Informe de Habitabilidad de la Escuela Bellas Artes”

EP_EIN_013-EESE011

Elaborado para la Universidad Del Atlántico

Barranquilla, Julio de 2018

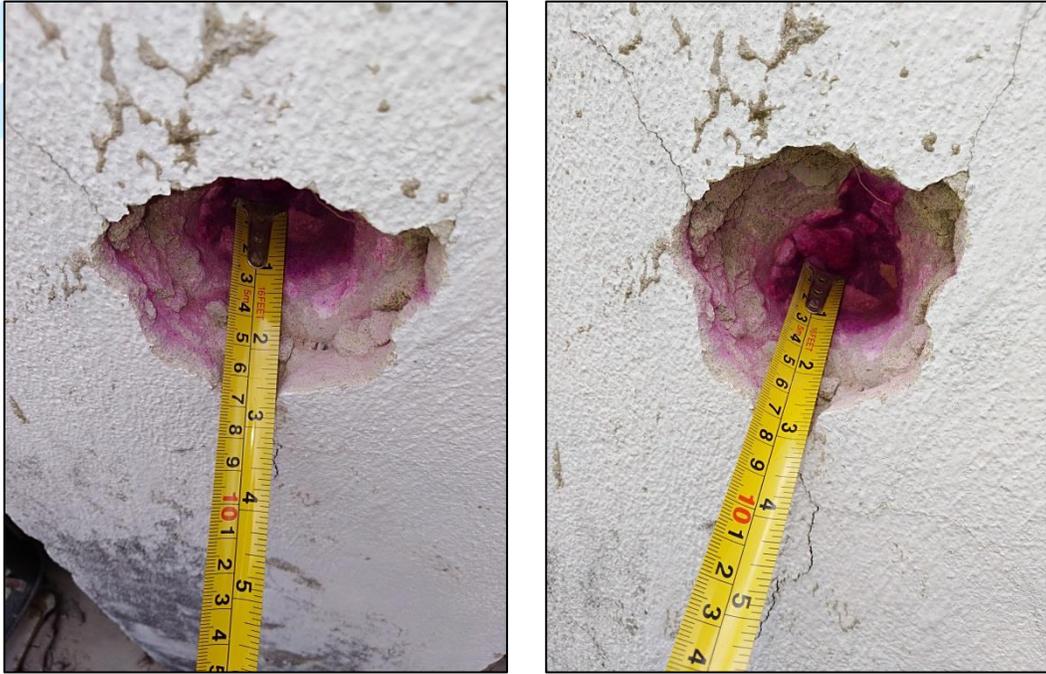
Imagen No. 118: Ensayos de carbonatación en columnas a 6 cm – Muestra #3 – Bloque B9

esto, es necesaria su intervención.
2	Columna exterior	Carbonatado	No Carbonatado	Columna exterior de la fachada posterior del bloque B9 (Imágenes No. 116 y 117). La profundidad de la carbonatación no ha alcanzado el acero de refuerzo longitudinal, pero se acerca al refuerzo transversal, por esto, es necesaria su intervención.
3	Columna exterior	Carbonatado	No carbonatado	Columna exterior de la fachada posterior del bloque B9 (Imagen No. 118). La profundidad de la carbonatación no ha alcanzado el acero de refuerzo longitudinal, pero se acerca al refuerzo transversal, por esto, es necesaria su intervención.
